## BOMEN EFFECT ANALYSE HERINRICHTING WOONWAGENCENTRUM DE ARK EMMEN

23 maart 2023

Opdrachtgever: Bentum Inframanagement  
De heer G. Bentum  
[geert@bentuminframanagement.nl](mailto:geert@bentuminframanagement.nl)  
Noordloo 25  
9468 AV ANNEN

Opgesteld door: Heldergroen advies  
Carlo Kok (European Tree Technician)  
[carlo@heldergoeadvies.nl](mailto:carlo@heldergoeadvies.nl)

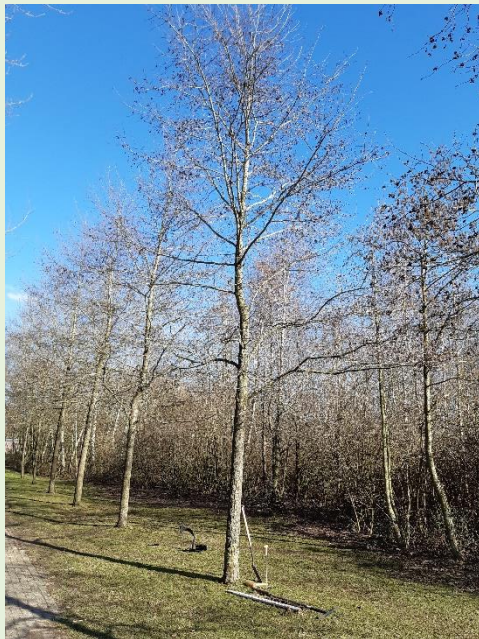
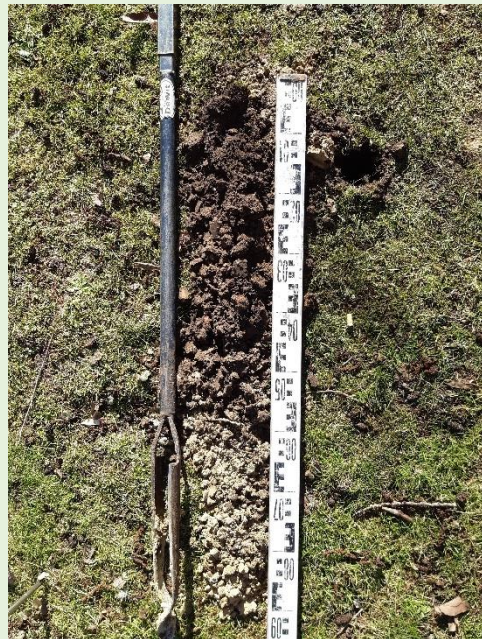
Afbeelding 6 en 7: Locatie I

| Locatie | Bevindingen |
|---|--|
| Locatie I nabij boom 5 | <p>Groeiplaatsonderzoek (grondboring) op 1,5 meter vanaf de stam met de volgende bevindingen:</p> <ul style="list-style-type: none"> <li>• 0,00 - 0,30 meter -/- maaiveld: matig humeus, matig fijn zand;</li> <li>• 0,30 - 0,60 meter -/- maaiveld: matig humeus, matig fijn zand, puin en roestverschijnselen;</li> <li>• 0,60 - 0,90 meter -/- maaiveld: humusloos, lemig fijn zand, grind en roestverschijnselen.</li> </ul><br><ul style="list-style-type: none"> <li>• 0,00 - 0,30 meter -/- maaiveld: intensieve, fijne (<math>\emptyset</math> 0 tot 5 mm) beworteling;</li> <li>• 0,30 - 0,60 meter -/- maaiveld: matig intensieve, fijne (<math>\emptyset</math> 0 tot 5 mm) beworteling.</li> </ul><br><ul style="list-style-type: none"> <li>• Er is geen grondwater en/of bodemleven aangetroffen.</li> </ul> |

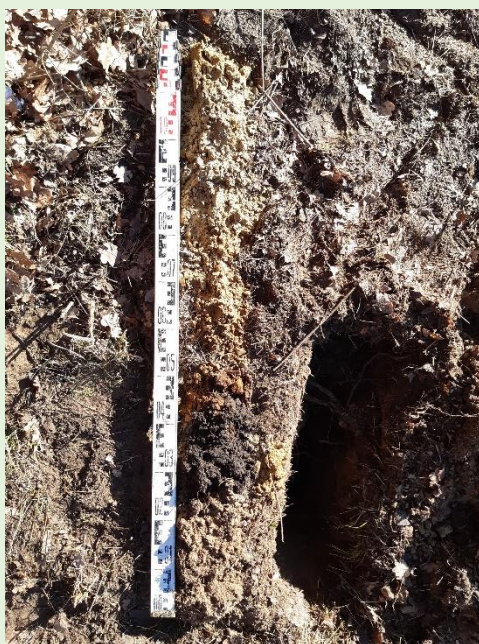
Afbeelding 8: Locatie II

| Locatie II nabij plantvak E | <p>Groeiplaatsonderzoek (profielsleuf met grondboring) op 5,5 meter vanaf de beplanting met de volgende bevindingen:</p> <ul style="list-style-type: none"><li>• 0,00 - 0,30 meter -/- maaiveld: humusarm, matig fijn zand (voormalig voetbalveld);</li><li>• 0,30 - 0,50 meter -/- maaiveld: humeus, matig fijn zand;</li><li>• 0,50 - 0,60 meter -/- maaiveld: bruin dekzand met roestverschijnselen;</li><li>• 0,60 - 0,85 meter -/- maaiveld: uitspoelingslaag;</li><li>• 0,85 – 1,10 meter -/- maaiveld: vochtig, grijs, lemig zand.</li></ul><br><ul style="list-style-type: none"><li>• 0,00 - 0,30 meter -/- maaiveld: intensieve, fijne (<math>\emptyset</math> 0 tot 5 mm) beworteling;</li><li>• 0,30 - 0,50 meter -/- maaiveld: matig intensieve, fijne (<math>\emptyset</math> 0 tot 5 mm) beworteling.</li></ul><br><ul style="list-style-type: none"><li>• Er is geen grondwater en/of bodemleven aangetroffen.</li></ul> |

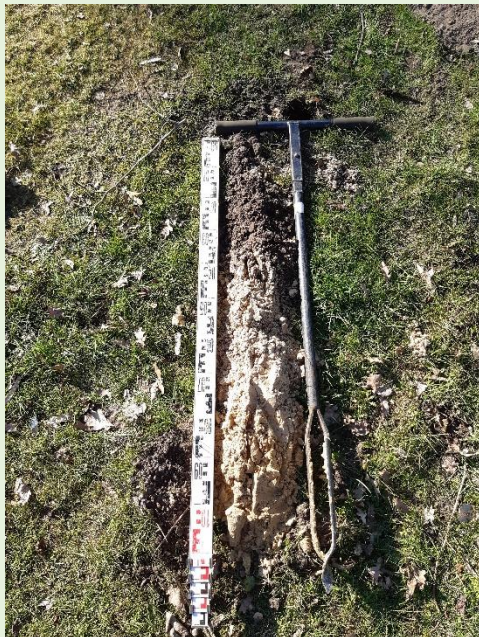
Afbeelding 9: Locatie III

| Locatie | Bevindingen |
|---|---|
| Locatie III nabij boom 26 | <p>Groeiplaatsonderzoek (grondboring) in het gazon op 1,5 meter vanaf de stam met de volgende bevindingen:</p> <ul style="list-style-type: none"> <li>• 0,00 - 0,35 meter -/- maaiveld: matig humeus, matig fijn zand;</li> <li>• 0,35 - 0,80 meter -/- maaiveld: humusloos, fijn zand met roestverschijnselen;</li> <li>• 0,80 - 1,00 meter -/- maaiveld: humusloos, vochtig, fijn zand met roestverschijnselen.</li> </ul><br><ul style="list-style-type: none"> <li>• 0,00 - 0,35 meter -/- maaiveld: matig intensieve, matig grove (<math>\emptyset</math> 0 tot 30 mm) tot fijne (<math>\emptyset</math> 0 tot 5 mm) beworteling.</li> <li>• Tot 0,35 meter -/- maaiveld is bodemleven aangetroffen.</li> <li>• Er is geen grondwater aangetroffen.</li> </ul> |

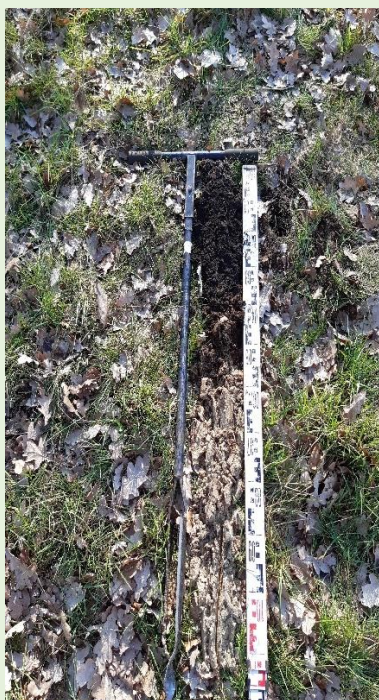
Afbeelding 10: Locatie IV

| Locatie | Bevindingen |
|---|--|
| Locatie IV nabij boom 23-24 | <p>Groeiplaatsonderzoek (grondboring) op de rand van de kroonprojectie op 5 meter vanaf de stamvoet van boom 23 met de volgende bevindingen:</p> <ul style="list-style-type: none"> <li>• 0,00 - 0,40 meter -/- maaiveld: humeus, matig fijn zand;</li> <li>• 0,40 - 0,50 meter -/- maaiveld: uitspoelingslaag;</li> <li>• 0,50 – 1,00 meter -/- maaiveld: humusloos, licht vochtig, fijn zand.</li> </ul><br><ul style="list-style-type: none"> <li>• 0,00 - 0,40 meter -/- maaiveld: intensieve, matig grove (Ø 0 tot 30 mm) beworteling.</li> <li>• Tot 0,40 meter -/- maaiveld is bodemleven aangetroffen.</li> <li>• Er is geen grondwater aangetroffen.</li> </ul> |
