Rapport Herstel erf Steenbakkerijweg (Agrotech)

HERSTEL ERF STEENBAKKERIJ WEG

Artotech, Bouwkundig ontwerp- en tekenbureau Ullevi 13, 7825 SC Emmen 0591-675001

1.1 Herstel erf Steenbakkerijweg

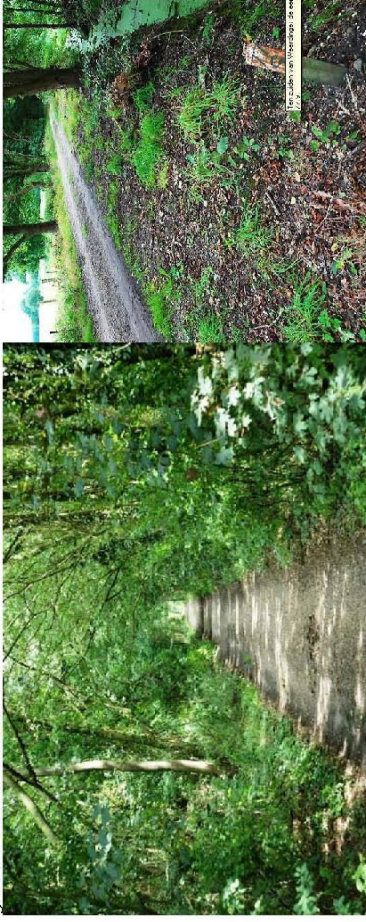
Bovenstaande foto's geven de zandweg weer waar vroeger de spoorlijn liep.

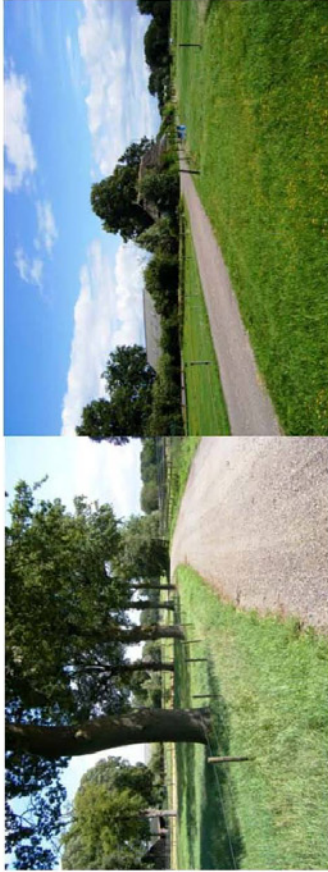
De naam van de weg is ontleend aan een steenbakkerij welke ooit op de hiernaast aangegeven locatie bestond. In 1836 verzocht Willem Joling aan de koning om een octrooi voor 20 jaar tot het oprichten van een steenbakkerij in de buurt van Weerdinge. De financiële administratie van steenbakkerij Joling start in 1844 hiervan is een kopie aanwezig in het Drents Archief. De steenbakkerij is na 1858 opgeheven. In 1859 werkten er nog Lipper arbeiders, de opheffing zal waarschijnlijk na de campagne van 1859 hebben plaatsgehad. De steen werd gebakken van bruin-gele leem. Van de steenbakkerij is niets meer te herkennen in de omgeving.

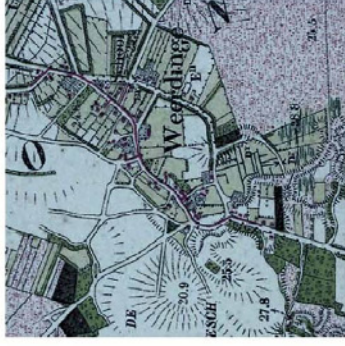
1900; Weerdinge

De plaats waar op dit moment de twee af te breken schuren staan was in het verleden onderdeel van een agrarische ruimte met een onregelmatige verkaveling. Vanaf de Dorpswijk was zicht op het weilandje omzoomd door bomen en het achterliggende bouwland. Nadat de huidige schuren zijn afgebroken kan deze zichtlijn worden hersteld. De topografische kaart van 1900 geeft ten zuiden van de Steenbakkerijweg een erf met enkele bomen weer (grijs blokje) met een duidelijk herkenbare brede oprit. Er wordt echter geen bebouwing (rode blokjes) weergegeven. Een mogelijke verklaring is dat er wel bebouwing heeft bestaan maar dat die in 1900 was verdwenen c.q. sterk vervallen was. Bij navraag aan de overlevering wordt dit bevestigd. De conclusie is dat deze plek een andere, meer 'culturele', functie had dan de omringende agrarische bouw- en weilanden. Tot op de topografische kaart van 1964 wordt een dergelijke erfachtige situatie zonder bebouwing weergegeven. Ook de in 2005 gemaakte luchtfoto van Google Earth lijkt sprake van een erfachtige situatie met bebouwing.

De topografische kaarten maken duidelijk dat op deze plaats tenminste 100 jaar een boerderij (met schuur) heeft bestaan. Bovendien is er in die tijd vanaf de Dorpsstraat altijd zicht geweest op de boerderij. De plek waar de herbouw gaat plaatsvinden is dus een cultuurhistorische en daarmee bijzondere plek. Een dergelijke plek verdient dan ook een bijzonder gebouw waarbij bepaalde (hoofd)karakteristieken van een Saksische boerderij als inspiratiebron voor de nieuwbouw zullen dienen.

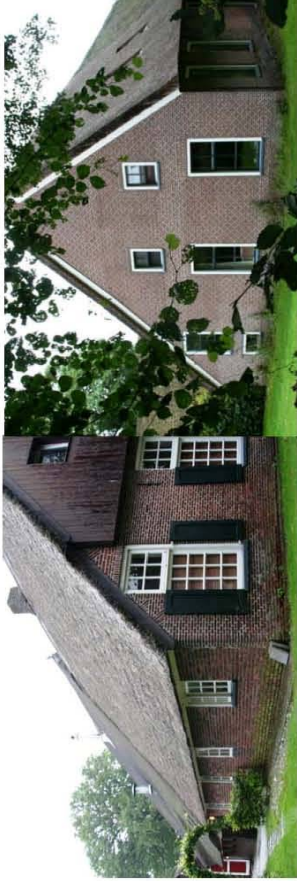
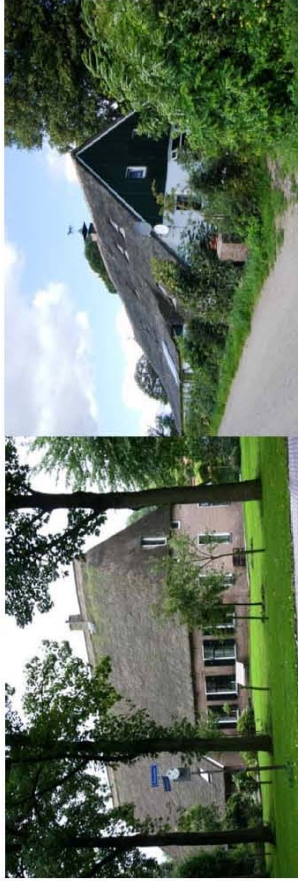
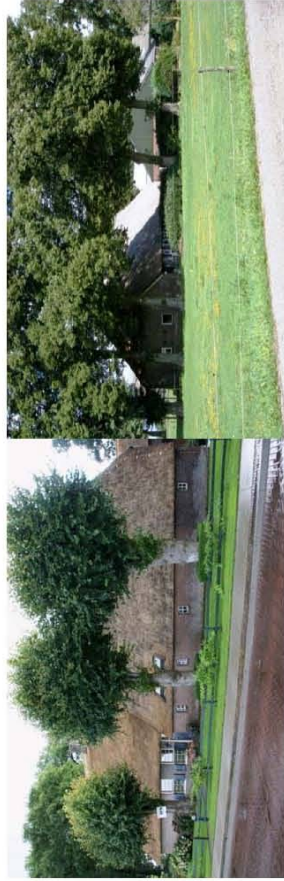
De navolgende foto's tonen de typische Nieuw-Drentse boerderijen in Weerdinge en omliggende esdorpen. Deze dienen als referentiekader voor het ontwerp. De laatste 3 boerderijen betreffen boerderijen uit de directe omgeving van het in te vullen plan.

Er zijn diverse uitvoeringen te vinden in de nabije omgeving. De voorgevel kent er verschillende. Veelal zijn ze recht, eventueel uitgevoerd met houtbekleding. Westelijk van Weerdinge zijn er een aantal boerderijen te vinden met een zeer stijl uitgevoerde rietgedekte wolfskap. De kap aan baanderzijde is in de meeste gevallen uitgevoerd met een wolfskap.

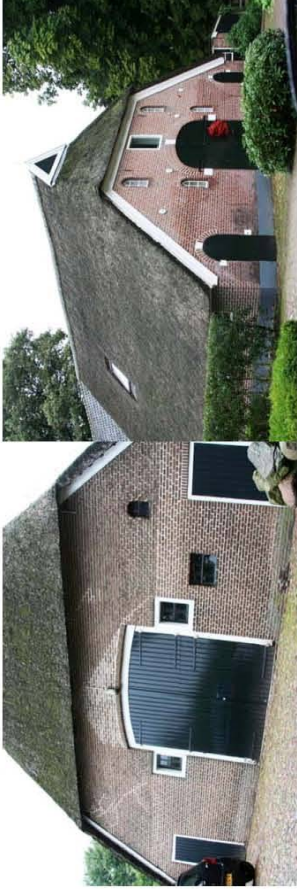
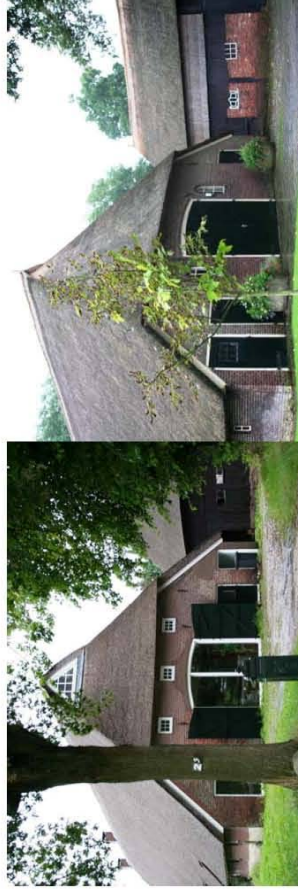
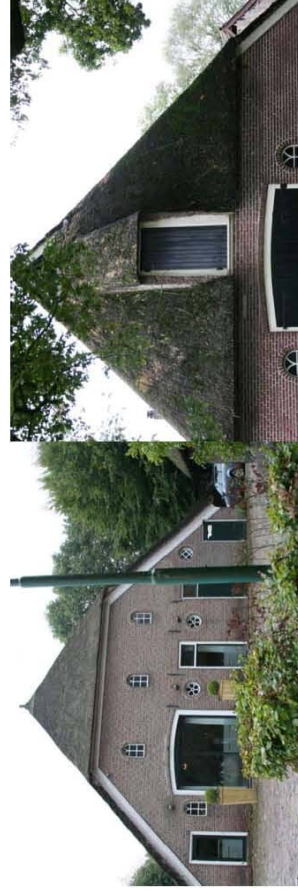
Onderstaand een aantal voorbeelden van baanders:

Er zijn uitvoeringen met en zonder uilenbord. In de baanders zijn echter wel de meeste overeenkomsten te vinden, als we de Drentse uitvoering van de saksische boerderij beschouwen. Op de laatste foto is toegang tot de hooizolder opgenomen, welke met name te vinden zijn in de oudere boerderijen.

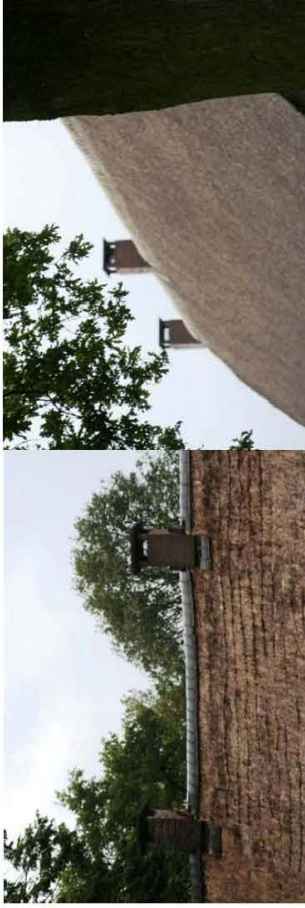
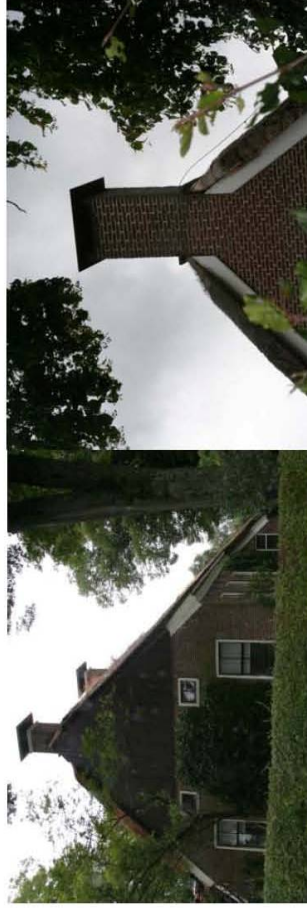
De rookkanalen zijn een belangrijk detail in het aanzicht. Vaak vindt men twee rookkanalen één gelijk met de voorgevel en één iets verderop geplaatst op de kap van het voorhuis.

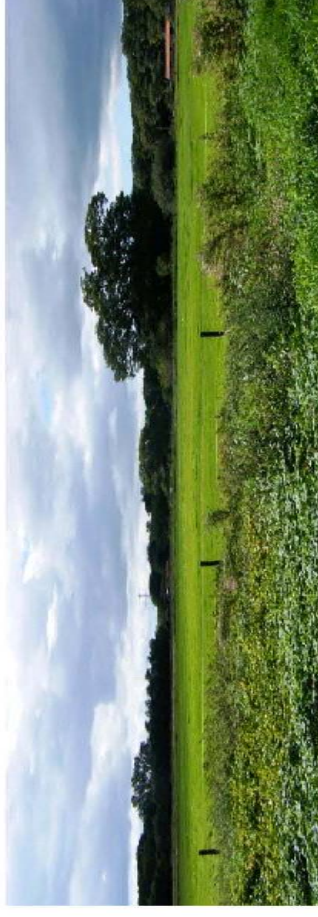
6.2 Ontwerp erf

Het erf zal worden gekenmerkt door kleinschaligheid en vooral openheid om te komen tot een goede landschappelijke inpassing. Behouden en beschermen van de openheid op escomplexen door niet te beplanten is een pré. Deze inrichting zal zich daarom concentreren rondom de woning. Rondom wordt het weiland ongemoeid gelaten, hetzij iets meer gecultiveerd en aangevuld met een aantal solitaire eiken als belangrijke landschapselementen. Deze zijn aangegeven op de situatie tekening opgenomen als bijlage 2. Ook de openheid naar het leempad blijft gehandhaafd. Er komt geen dichte erfafscheiding.

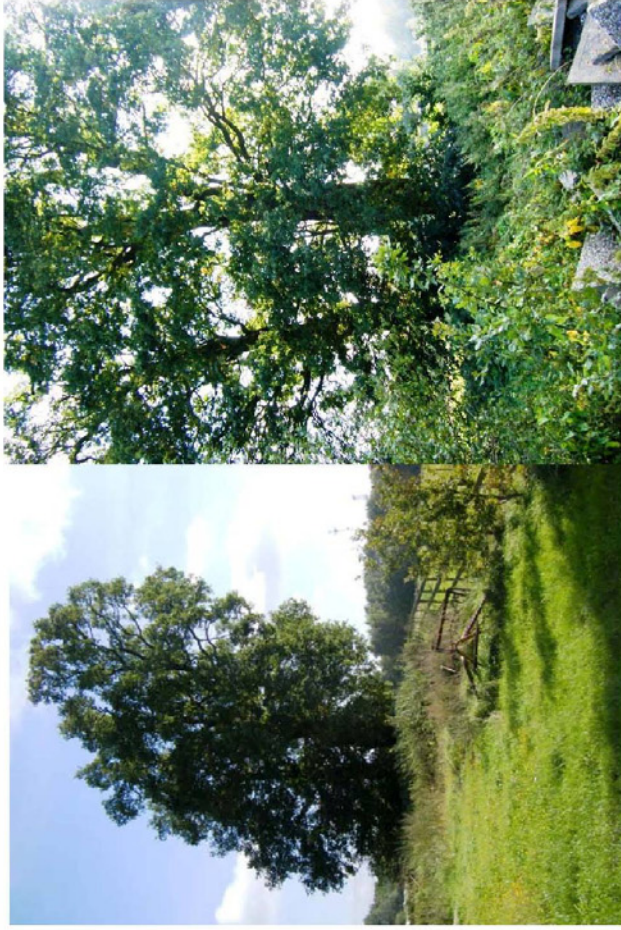
De nieuwe woning wordt gericht aan de lijn van twee aanwezige eiken. De plaats waar de oude inrichting van het erf nog enigszins herkenbaar is. Belangrijk is het grondig en vakkundig snoeien van de bestaande eiken.

Rondom de woning zal aan de rand van het straatwerk lage beukehaag verschijnen. Verder zal de beplanting eenvoudig zijn. Aan de noordzijde een aantal rododendrons. Aan de zuidzijde kleine perken omringd met buxus, een appelgaard en een moestuin. Elementen welke passen bij de schaal en eigenschappen van de woning. Al met al een compacte inrichting, direct rondom de woning.

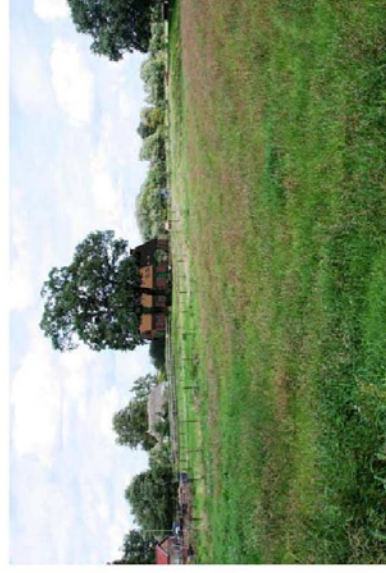
Voor een goed overzicht van de doorzichten dient allereerst te worden verwezen naar de overzichtstekening van bijlage 3. Hierop zijn de doorzichten aangegeven. Op de navolgende foto's, is een animatie van de woning ingepast. (Tevens hiermaast aangegeven.) De eerste foto geeft een aanzicht vanaf de Dorpstraat nabij kruispunt Meerbosweg, loodrecht op de baander. De volgende foto is genomen vanaf de andere zijde op het oude tramspoor nabij het kruispunt met de Gravenveldweg. Dit geeft loodrecht aanzicht op de voorzijde van de woning. De laatste is weer van de Dorpstraat genomen, daar waar de Dorpstraat in een rechte lijn naar Emmen gericht is. Hier zien we de woning in perspectief waarbij de hoge eiken beeldbepalend zijn. De laatste foto betreft een aanzicht op de schuren, welke afgebroken worden. Een doorzicht is niet te geven. Bij afbraak zal zicht gecreëerd worden op de achterliggende landerijen.

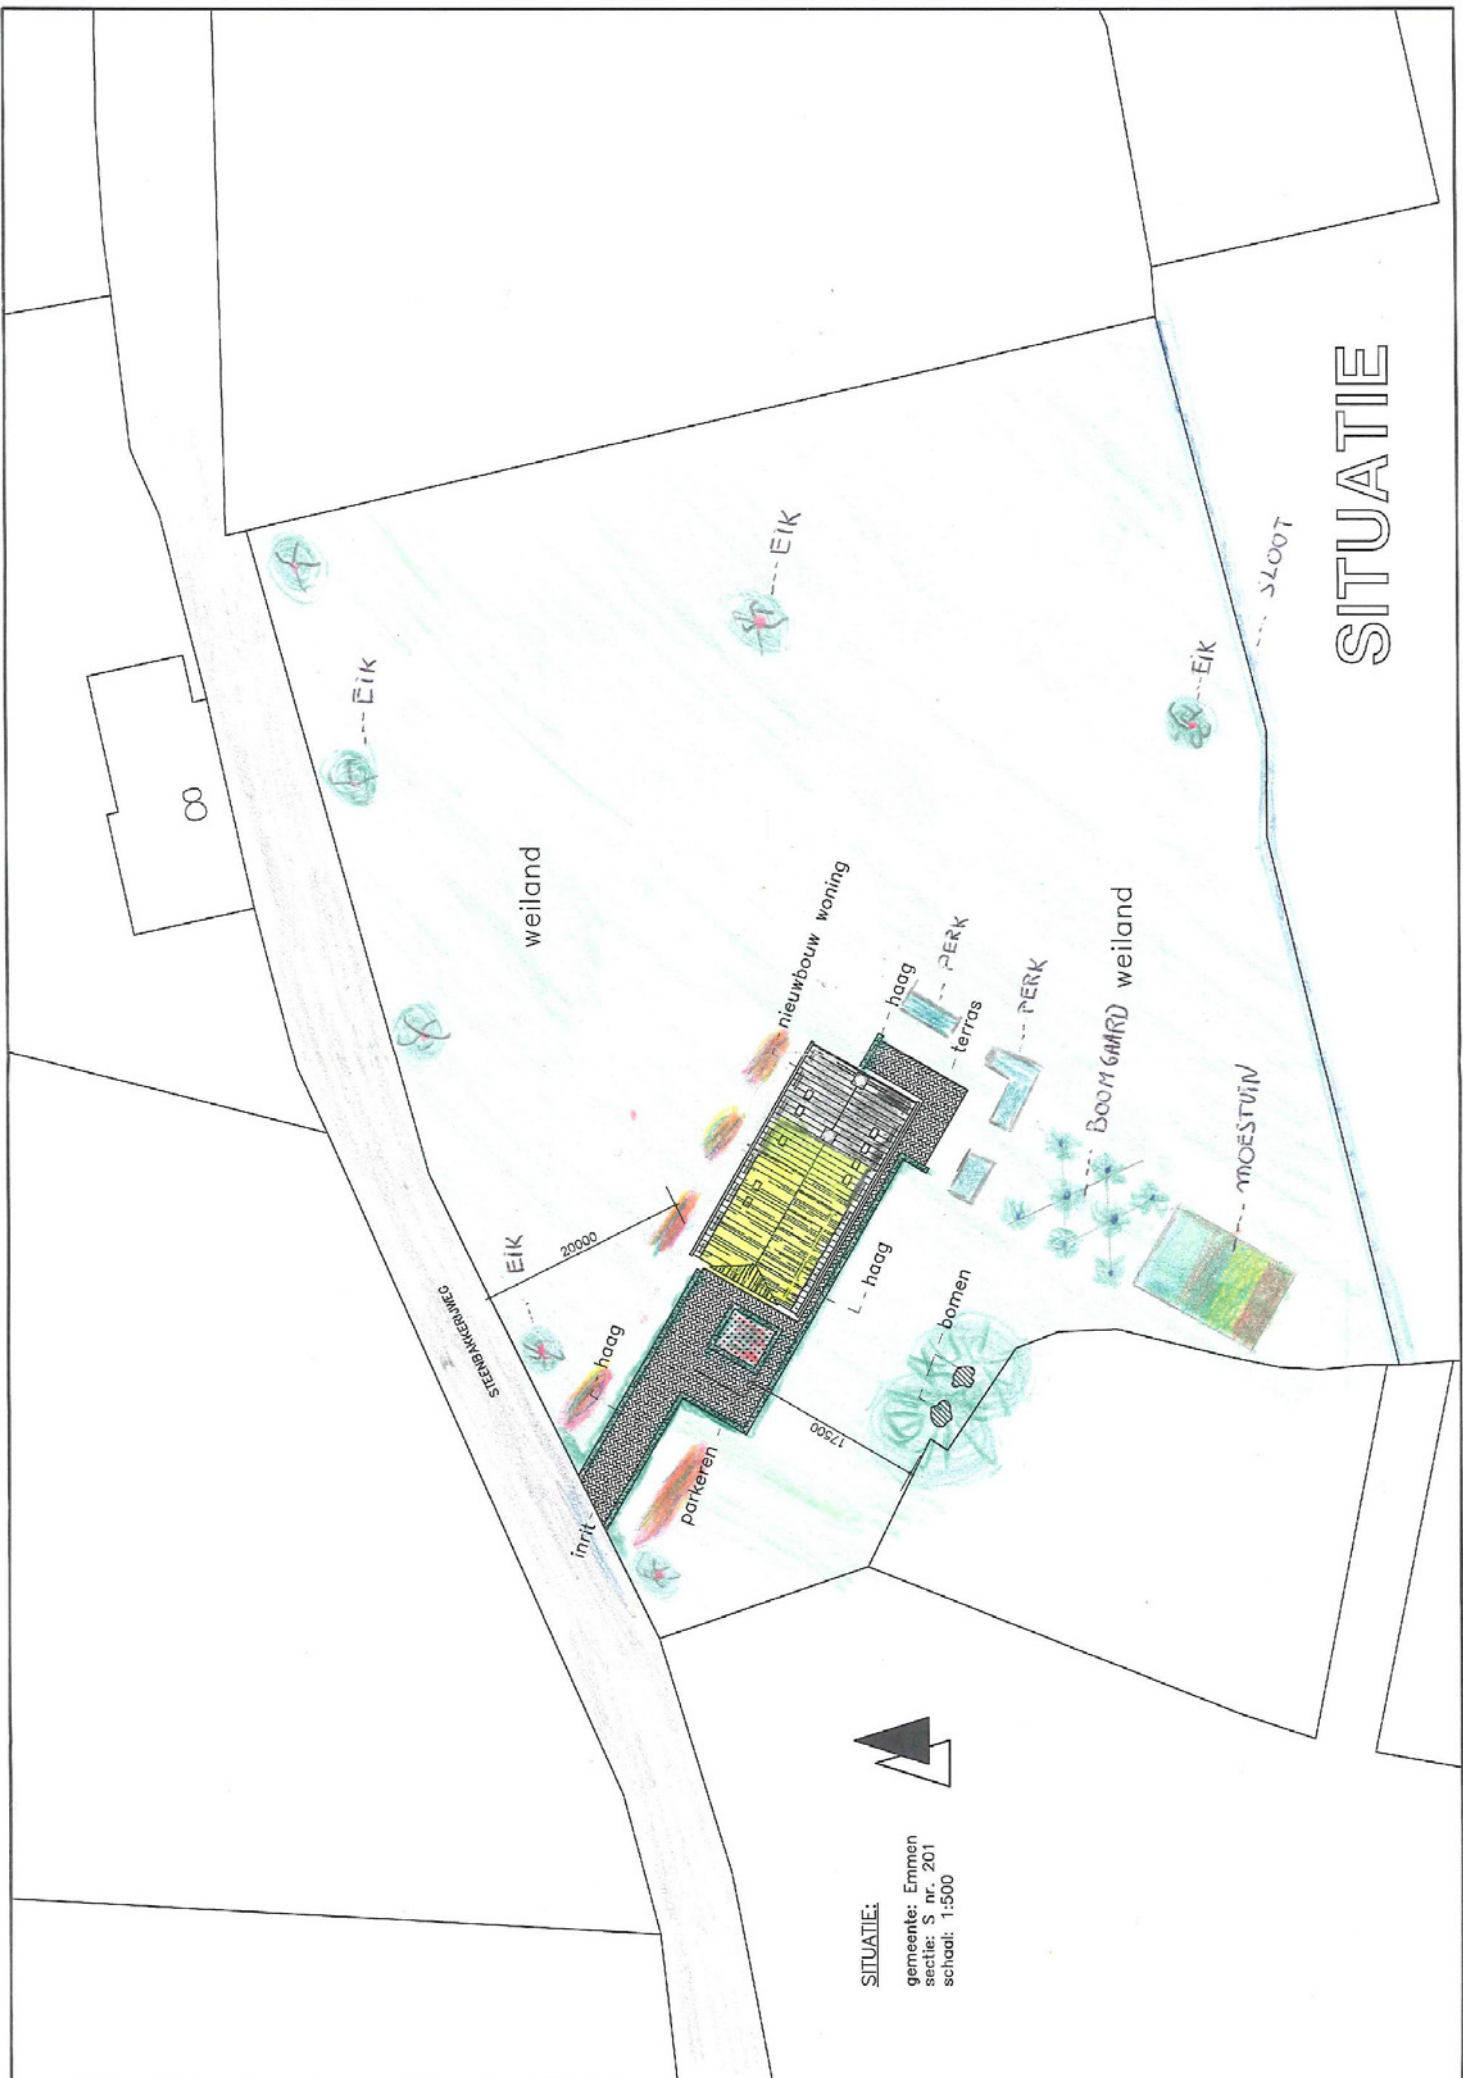
SITUATIE:

gemeente: Emmen
sectie: S nr. 201
schaal: 1:500
