**RAPPORT
betreffende een
verkennend
bodemonderzoek
Pioniersweg (ong)
te Emmen**

Datum : 22 juli 2014
Kenmerk : 1405G379/RKO/rap1
Auteur : De heer R. Kok

Opdrachtgever : Büter Hydraulics B.V.
: T.a.v. de heer R. Walstra
: Pioniersweg 15
: 7826 TA Emmen

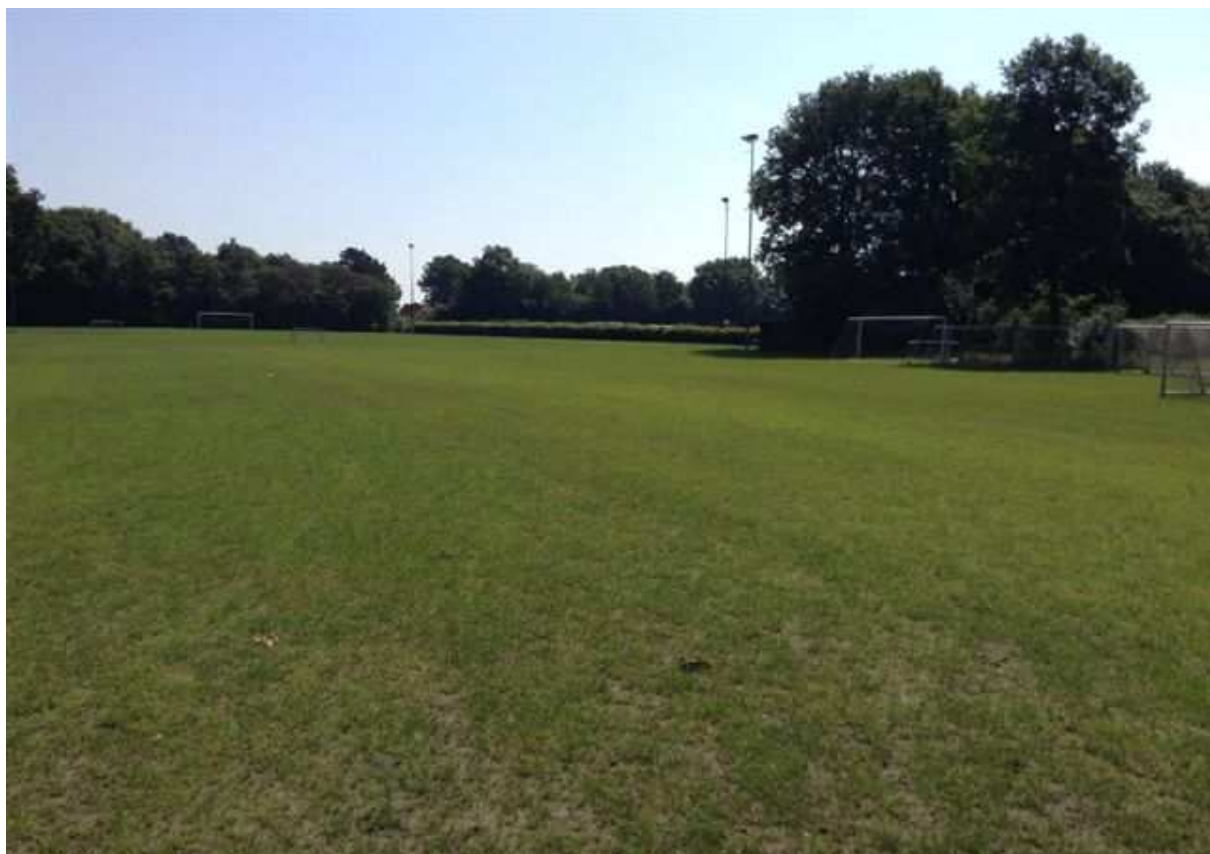
Foto 1

- de locatie is en kent een gebruik als sportveld en grasland en heeft geen verhardingen;
- tijdens de locatie-inspectie zijn op de onderzoekslocatie geen sporen van slootdempingen waargenomen.
- op en in de directe nabijheid van de onderzoekslocatie zijn geen bodembedreigende activiteiten waargenomen;
- tijdens de locatie-inspectie zijn geen asbestverdachte materialen waargenomen;
- de naast gelegen percelen zijn eveneens in gebruik als wonen met tuin en openbare wegen. Aan de westzijde van de onderzoekslocatie zijn enkele bedrijven gevestigd.
