Grondwateronderzoek Weiteveen

Inventarisatierapport - definitief

Gemeente Emmen
Raadhuisplein 1
7811 AP EMMEN

Datum : 24 september 2012

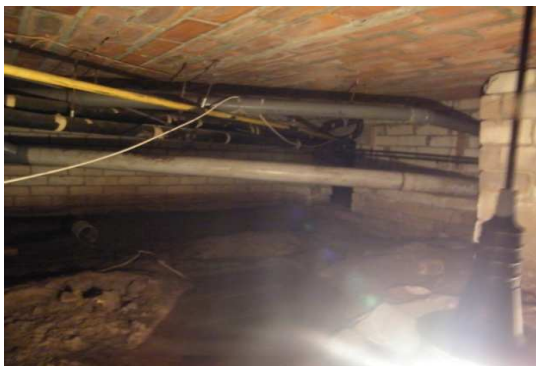
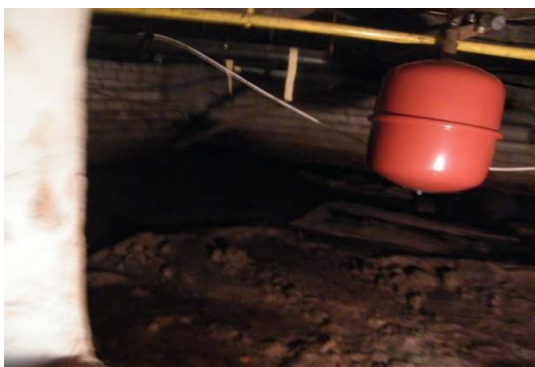
De diepte van de twee kruipruimtes bedraagt 1,20 m en 1,50 m ten opzichte van bovenkant vloerpeil. Tijdens de inspectie van de kruipruimte van de woning aan de Heidestraat 4 is 5 tot 20 cm water aangetroffen. In de kruipruimte van de woning aan de Korhoenlaan 20 is 25 cm water aangetroffen. Beide kruipruimtes vertoonden verschijnselen van vochtoverlast zoals zoutuitslag op de muren en beschimmelde kruipruimteluiken.

Kruipruimte	
Diepte t.o.v. bovenkant vloerpeil (m)	1,50 meter t.o.v. onderkant vloer
Materiaal kruipruimte bodem	zand, onder garage kelder van betonnen vloer.
Onderkant beganegrond vloer geïsoleerd	nee
Kruipruimte ventilatieroosters	ja
Water in kruipruimte	ja
hoeveel water, dikte (m)	0,05 tot 0,2 meter
PH waarde (-)	-
EC waarde (mS/cm)	-
Vochtverschijnselen	ja, witte uitslag en vocht randen met waterstand. Max 0,5 meter in kruipruimte
Maatregelen genomen	Soms pompje
Effect maatregelen	Wanneer pompje werkt is het snel droger. Ook in droge perioden is het niet zo nat.

Overzicht kruipruimte

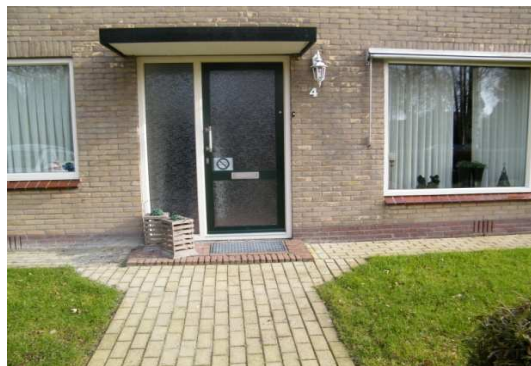
Informatie eigenaar/bewoner	Schimmel achter behang. In natte periode meer vochtoverlast. Koude vloer. Barstende stenen in voorgevel.
------------------------------------	----------------------------------------------------------------------------------------------------------

Overzicht voorgevel

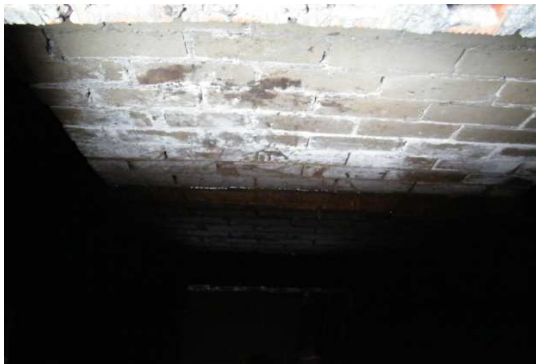
Kruipruimte	
Diepte t.o.v. bovenkant vloerpeil (m)	1,20 meter
Materiaal kruipruimte bodem	zand
Onderkant beganegrond vloer geïsoleerd	-
Kruipruimte ventilatieroosters	ja, bij voorgevel wel begroeiing ervoor.
Water in kruipruimte	ja
hoeveel water, dikte (m)	0,25 meter
PH waarde (-)	-
EC waarde (mS/cm)	-
Vochtverschijnselen	Ja, witte uitslag op muur
Maatregelen genomen	Af en toe een pompje, tot kruipruimte leeg is.
Effect maatregelen	bij pompen droge kruipruimte

Overzicht kruipruimte

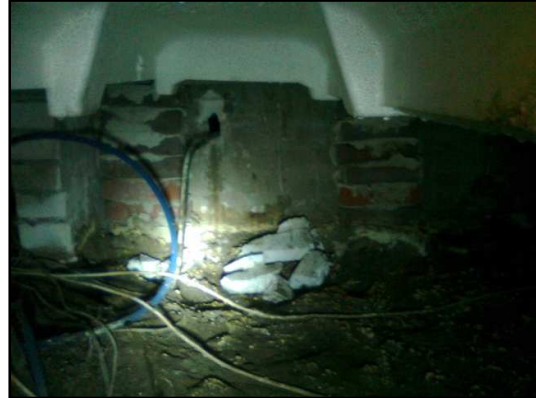
Indien water: EC, pH, temp	Niet van toepassing
Kruipruimtebodembodem vochtig	Nee
Kenmerken vochtoverlast	Geen
Omschrijving genomen maatregelen	Geen
Tuin	
Loopt de bestrating in de tuin af richting de woning	Nee
Kenmerken vochtoverlast	Geen
Omschrijving genomen maatregelen	Geen
Omgeving	
Ligging pand t.o.v. maaiveld	Hoger gelegen
Loopt straat af richting de woning	Nee
Sprake van water op straat	Nee
Foto's	
Fotonummers	0037-0042
Bijzonderheden/opmerkingen van bewoners

Overzicht kruipruimte

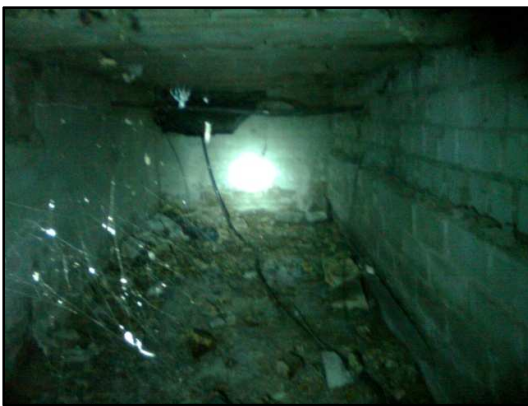
Kenmerken vochtoverlast	Zoutuitbloei, spinnenwebben
Omschrijving genomen maatregelen	Geen
Tuin	
Loopt de bestrating in de tuin af richting de woning	Nee
Kenmerken vochtoverlast	Geen
Omschrijving genomen maatregelen	Geen
Omgeving	
Ligging pand t.o.v. maaiveld	Hoger gelegen
Loopt straat af richting de woning	Nee
Sprake van water op straat	Nee
Foto's	
Fotonummers	0018-0024
Bijzonderheden/opmerkingen van bewoners	
<p>Circa 2 tot 3 jaar geleden is in de keuken wateroverlast geweest door extreme neerslag. Circa 20 jaar geleden was er wateroverlast in de tuin, na een gat geboord te hebben was er geen last meer.</p>

Overzicht kruipruimte

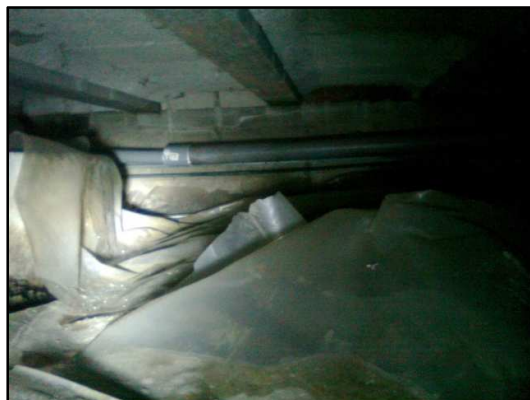
Ter plaatse van de Kerkenweg 38 is de achtertuin hoger gelegen dan het huis, en loopt af richting het huis. De achtertuin bestaat volledig uit veen. De bewoner heeft tijdens de inspectie aangegeven vooral na hevige buien een vochtige kruipruimtebodem te hebben.

Algemeen	
Projectcode	KJ33
Straat, huisnummer en plaats	Kerkenweg 38, Weiteveen
Bewoner, telefoonnr.	Imming, 0524-541492
Datum en tijdstip	19 maart 2012, 14.00 uur
Inspecteur	ing. F. Hoogeveen
Begane grond	
Muurconstructie	Spouwmuur (woning uit jaren '50)
Trasraam waargenomen	Nee
Ventilatieroosters in muur	Ja
Gevels erg nat (regeninslag)	Nee
Kwaliteit voegwerk	Matig
Scheurvorming	Nee
Materiaal beganegrond vloer	Beton in de (bij)keuken, overige hout
Kenmerken vochtoverlast	Geen
Omschrijving genomen maatregelen	Geen
Kruipruimte/kelder	
Diepte kruipruimte/kelder	Kruipruimte: 0,95 t.o.v. bovenkant vloerpeil (m) Vloerpeil: NAP + 17,59 m.
Materiaal kruipruimtebodem/keldervloer	Zand
Onderkant begane grond vloer geïsoleerd? Zo ja, op welke wijze?	Ja, alleen bij beton
Kruipruimte ventilatieroosters	Ja
Water in kruipruimte, kelder of anders	Nee
Indien water: EC, pH, temp	Niet van toepassing
Kruipruimtebodem vochtig	Ja
Kenmerken vochtoverlast	Erg natte bodem

Overzicht kruipruimte

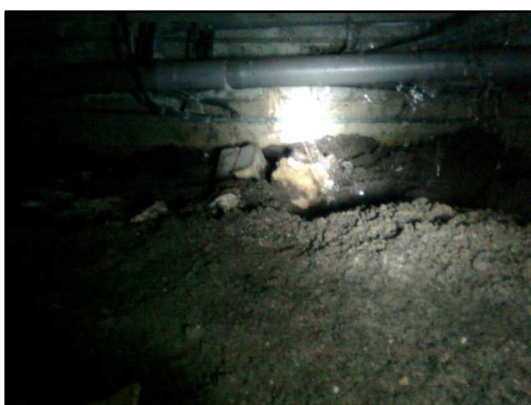
Omschrijving genomen maatregelen	Geen
Tuin	
Loopt de bestrating in de tuin af richting de woning	Voortuin: niet, achtertuin: wel. De achtertuin is circa 1 meter hoger dan het vloerpeil
Kenmerken vochtoverlast	Ja
Omschrijving genomen maatregelen	Geen
Omgeving	
Ligging pand t.o.v. maaiveld	Hoger gelegen (aan voorzijde)
Loopt straat af richting de woning	Nee
Sprake van water op straat	Ja
Foto's	
Fotonummers	0043-0046
Bijzonderheden/opmerkingen van bewoners	
De achtertuin ligt hoger dan het huis. Die bestaat volledig uit veen. Bewoner geeft aan vooral na hevige buien een vochtige bodem te hebben. Ook de achtertuin is dan drassig.

Achtergevel

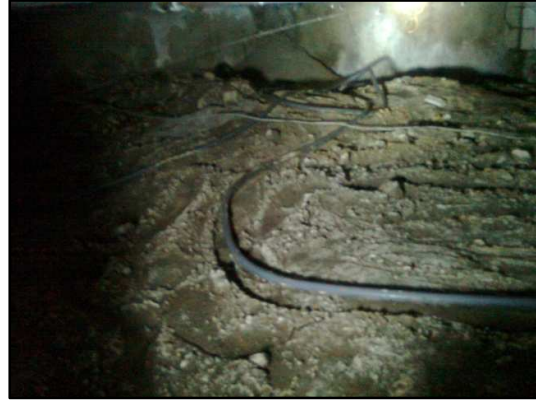
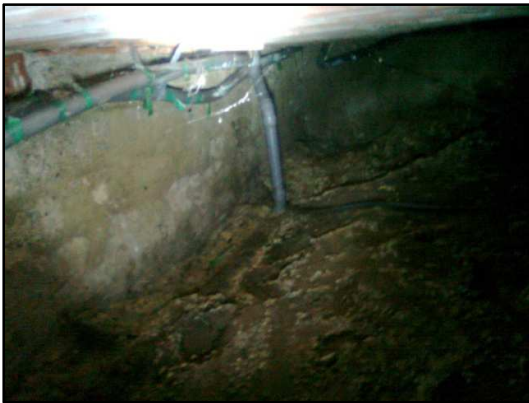
Water in kruipruimte, kelder of anders	Nee
Indien water: EC, pH, temp	Niet van toepassing
Kruipruimtebodembodem vochtig	Ja
Kenmerken vochtoverlast	Schimmel, spinnen, zoutuitbloei
Omschrijving genomen maatregelen	Geen
Tuin	
Loopt de bestrating in de tuin af richting de woning	Nee
Kenmerken vochtoverlast	Geen
Omschrijving genomen maatregelen	Geen
Omgeving	
Ligging pand t.o.v. maaiveld	Is hoger gelegen
Loopt straat af richting de woning	Nee
Sprake van water op straat	Nee
Foto's	
Fotonummers	0007-0010
Bijzonderheden/opmerkingen van bewoners	
Nog nooit een natte kruipruimte gehad in de 50 jaren dan men hier woont. De burens (nummer 1 en 3) ervaren wel overlast, maar deze hebben schelpen in de kruipruimte toegepast als maatregel tegen het vocht.

Overzicht kruipruimte

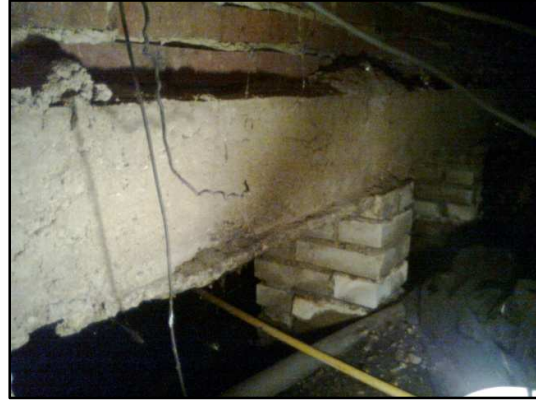
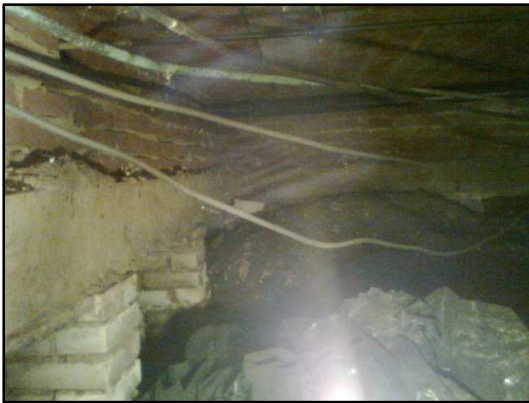
Kruipruimtebodembodem vochtig	Nee
Kenmerken vochtoverlast	Geen
Omschrijving genomen maatregelen	Geen
Tuin	
Loopt de bestrating in de tuin af richting de woning	Nee, vlak
Kenmerken vochtoverlast	Geen
Omschrijving genomen maatregelen	Geen
Omgeving	
Ligging pand t.o.v. maaiveld	Zelfde niveau
Loopt straat af richting de woning	Vlak
Sprake van water op straat	Nee
Foto's	
Fotonummers	0030-0036
Bijzonderheden/opmerkingen van bewoners	
<p>Wanneer veel regen valt dan stijgt het grondwaterniveau, dan gebruikt men een pomp om de kruipruimte weer droog te krijgen. Dit doet men altijd ruim van tevoren zodat er nooit veel water in de kruipruimte staat.</p> <p>Bodemopbouw: tot 2,40 m -mv: ingebrachte grond van wat vroeger afgegraven, daarna zandlaag.</p> <p>Alleen bij regenval is de bodem van de kruipruimte vochtig.</p>

Overzicht kruipruimte

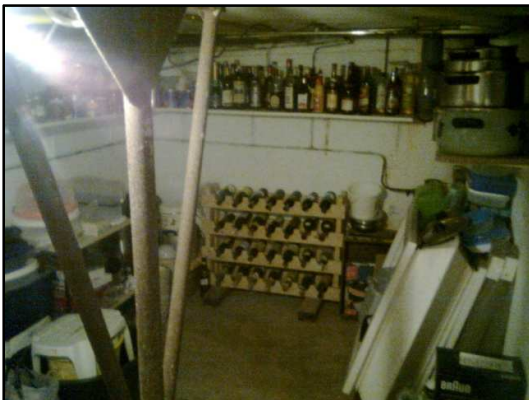
Overzicht kelder

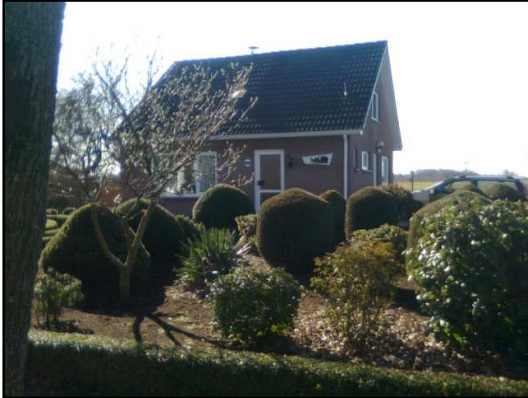
Voorzijde pand

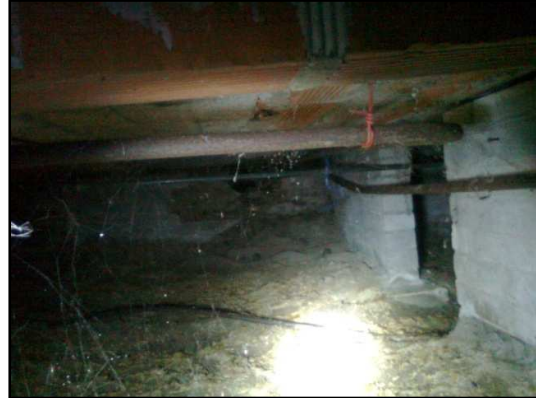
Indien water: EC, pH, temp	Niet van toepassing
Kruipruimtebodembodem vochtig	Ja
Kenmerken vochtoverlast	Zoutuitbloei, paddestoelen,
Omschrijving genomen maatregelen	Geen
Tuin	
Loopt de bestrating in de tuin af richting de woning	Nee (0,37 m boven straatniveau)
Kenmerken vochtoverlast	Geen
Omschrijving genomen maatregelen	Geen
Omgeving	
Ligging pand t.o.v. maaiveld	Is hoger gelegen
Loopt straat af richting de woning	Nee
Sprake van water op straat	Nee
Foto's	
Fotonummers	0011 - 0017
Bijzonderheden/opmerkingen van bewoners	
Land onder water voor het eerst in 50 jaar (0,40 m). Nog nooit eerder gehad.

Overzicht kruipruimte

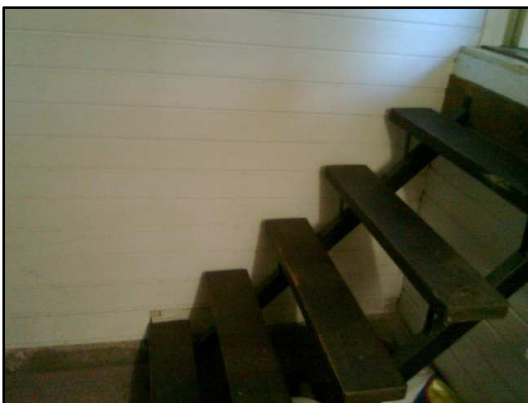
Trap in de kelder

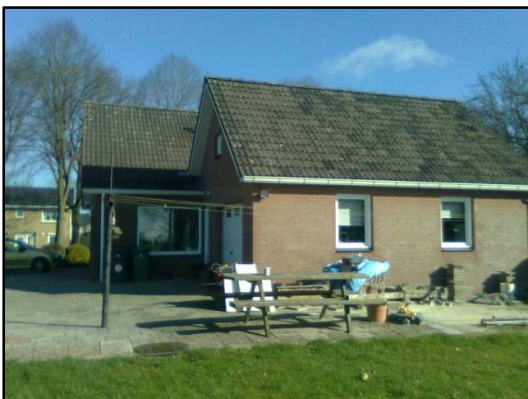
Achtergevel en aangebouwde garage
