VOORONDERZOEK

G.H. SCHERPENLAAN/ZUIDERSLOOT

TE WEITEVEEN

# Vooronderzoek G.H. Scherpenlaan/Zuidersloot te Weiteveen in de gemeente Emmen

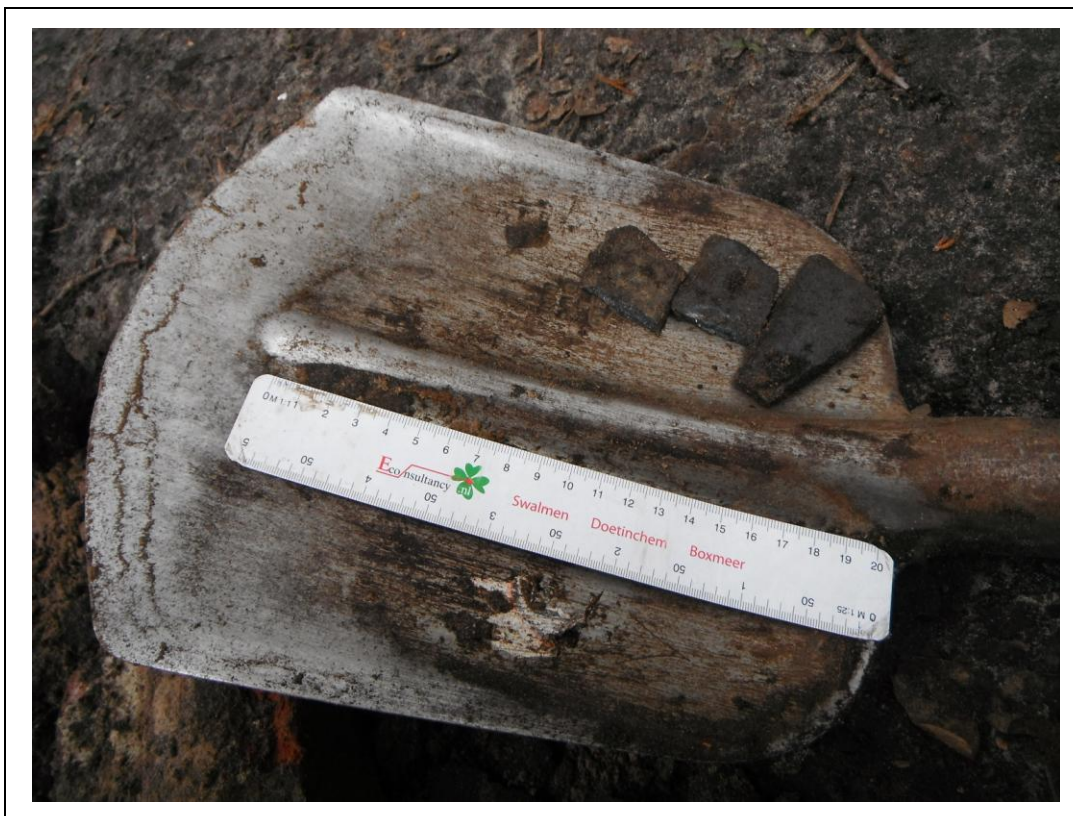
Foto 12.

Ter plaatse van deellocatie D zijn 8 boringen verricht in het toegangspad, daarbij zijn zintuiglijke bijmengingen met bodemvreemd materiaal waargenomen in verschillende gradaties. Het betreft hier baksteen, asbest, baksteen, beton en ligniet. Het materiaal komt zeer heterogeen (van puinlagen tot puinhoudende bodemlagen) en verspreid over de locatie voor. Ter plaatse van boring D01 zijn verder drie stukjes asbestverdacht plaatmateriaal (zie bijlage 5, foto 12) aangetroffen.

Ter plaatse van het toegangspad op het zuidwestelijk gelegen terreindeel (deellocatie D) is in verschillende gradaties bodemvreemd materiaal aangetroffen. Het materiaal komt zeer heterogeen (van puinlagen tot puinhoudende bodemlagen) en verspreid over de locatie voor. Ter plaatse van boring D01 zijn verder drie stukjes asbestverdacht plaatmateriaal aangetroffen. Econsultancy adviseert derhalve hier een veld- en laboratoriumonderzoek uit te voeren (zie hoofdstuk 3).
