Quickscan Flora- en faunawet sloop gymzaal Emmermeer

Definitief

1 februari 2016

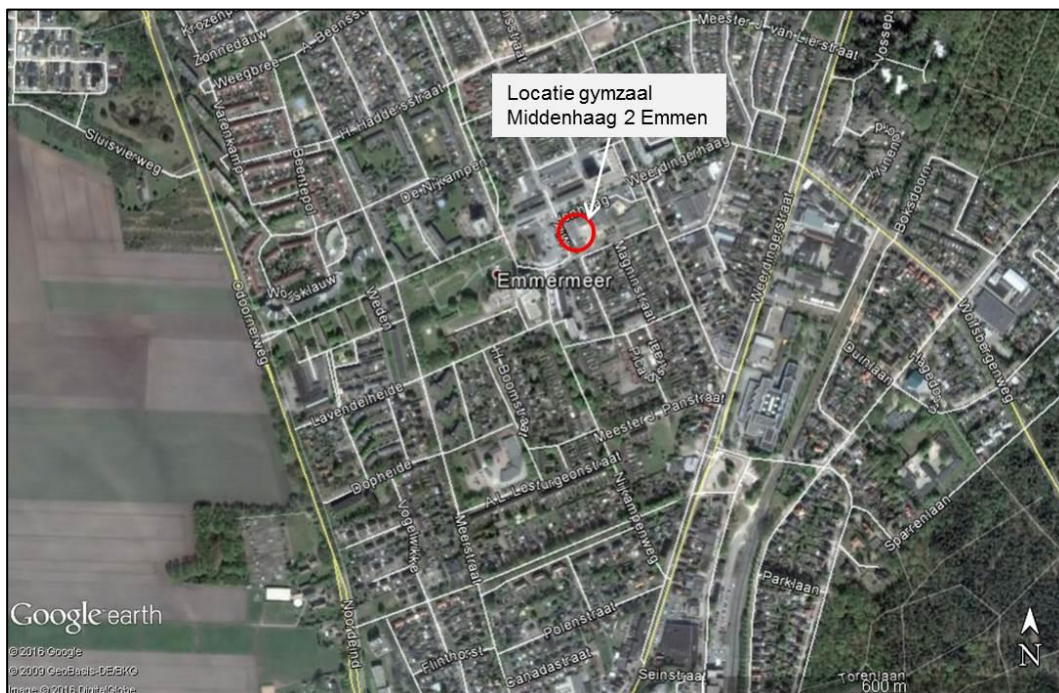
Figuur 1 Ligging van de planlocatie (bron: Google Earth).

De huidige gymzaal is gelegen aan de Middenhaag 2 in een winkelcentrum in Emmermeer, een wijk in het noorden van Emmen. In Figuur 1 is een overzicht weergegeven van de ligging van de locatie in de wijk. De gymzaal is opgebouwd uit een bakstenen spouwmuur afgetimmerd met houten daklijst. De grotendeels platte dakconstructie is voorzien van dakleer, de houten daklijsten zijn strak afgewerkt tegen de gevels (Foto 1). De omgeving van de gymzaal is grotendeels verhard aan de oostzijde en aan de westzijde grenst het gebouw aan een grasveld.

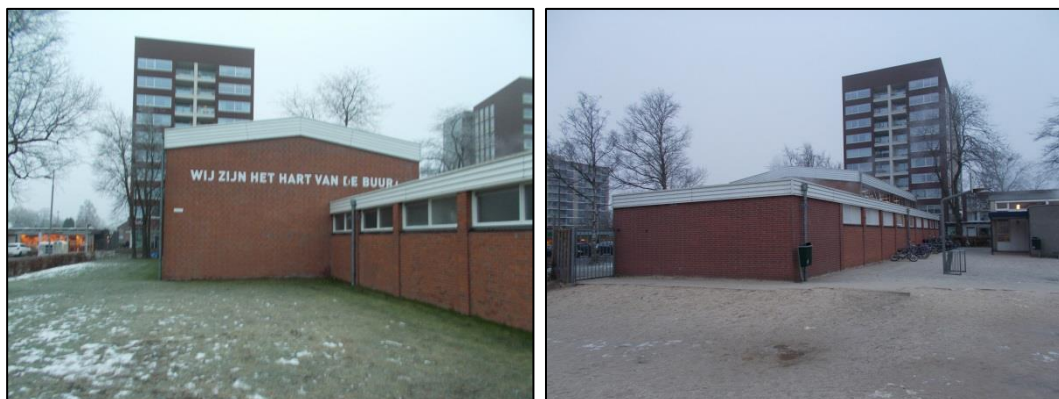
Foto 1 Impressie van de te slopen gymzaal.

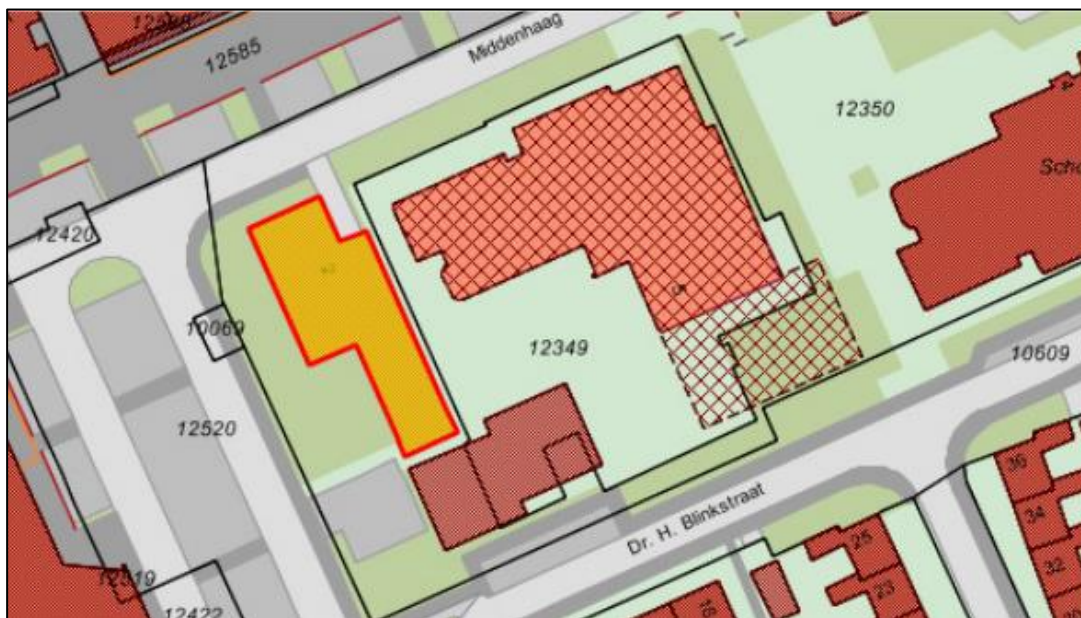
Het voornemen is om op de huidige locatie de oude enkele gymzaal te slopen en een nieuwe dubbele gymzaal terug bouwen (Figuur 2 en Figuur 3).

Figuur 2 Ligging van de huidige gymzaal (oranje vlak) Bron tekening: Gemeente Emmen.

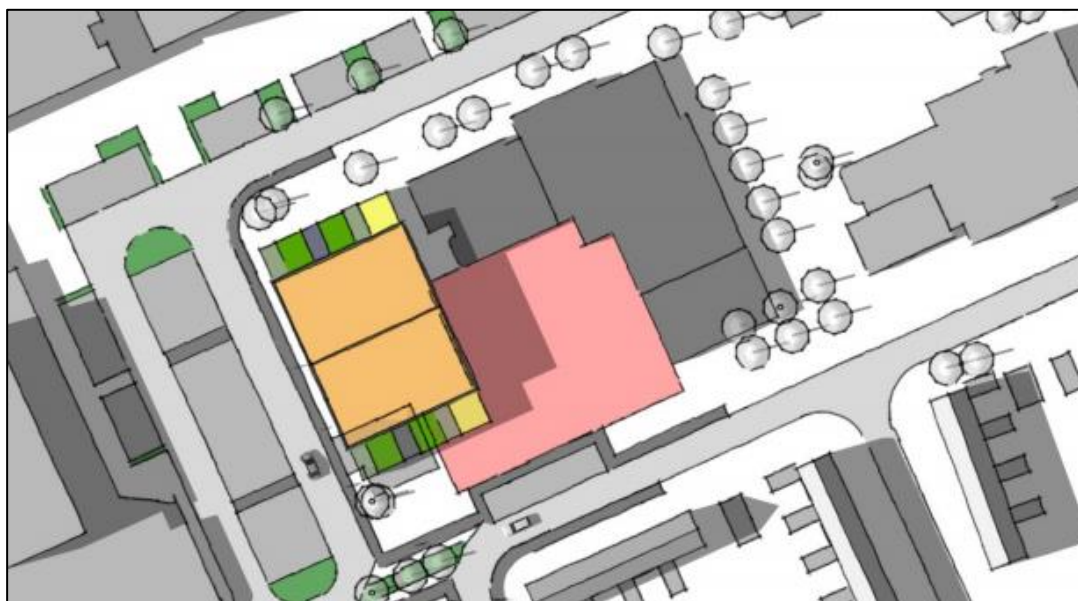
Figuur 3 Voorgenomen bouw van een dubbele gymzaal met bijbehorende ruimten en in roze het schoolplein (bron tekening: Gemeente Emmen).

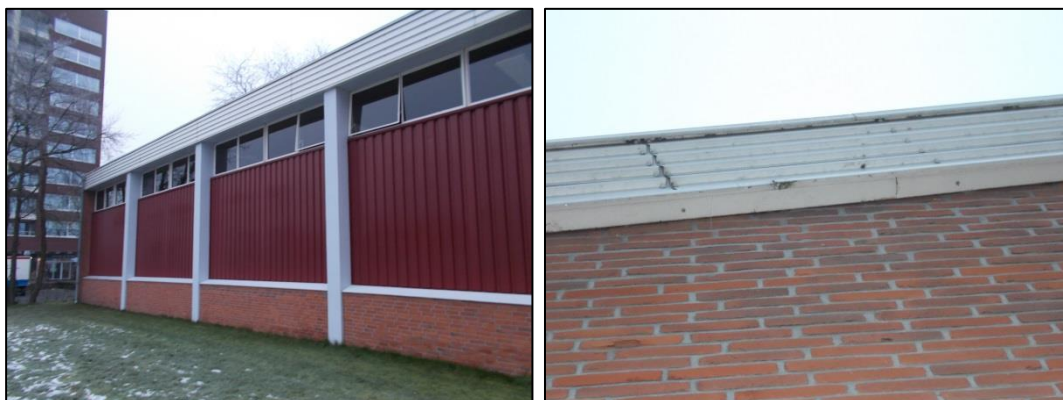
Vleermuizen verblijven vaak achter houten betimmeringen, in spouwmuren en onder dakbetimmering. De te slopen gymzaal is opgebouwd uit een bakstenen spouwmuur afgetimmerd met houten daklijst. De houten daklijsten zijn strak afgewerkt tegen de gevels waar geen kieren tussen zitten. Verder is metalen beplating aan de buitenzijde van het gebouw aanwezig. Er ontbreken kieren en open stootvoegen of andere ruimtes. Hierdoor is het gebouw ongeschikt als verblijfplaats voor vleermuizen (Foto 2). Op het terrein staan vier Beuken en twee Berken waaronder één Berk met een dode uitloper met een spechtengat. Dit gat is ondiep en loopt niet ver door de boom in. Hierdoor is de boom ongeschikt als verblijfplaats voor vleermuizen.

Foto 2 Invliegopeningen voor vleermuizen zijn afwezig, de daklijst is strak afgewerkt tegen de gevel. Open stootvoegen en kieren ontbreken.

Effecten van de voorgenomen sloop op verblijfplaatsen, vliegroutes en foerageergebied van vleermuizen zijn niet aan de orde. Vervolgstappen zijn daarmee niet nodig.

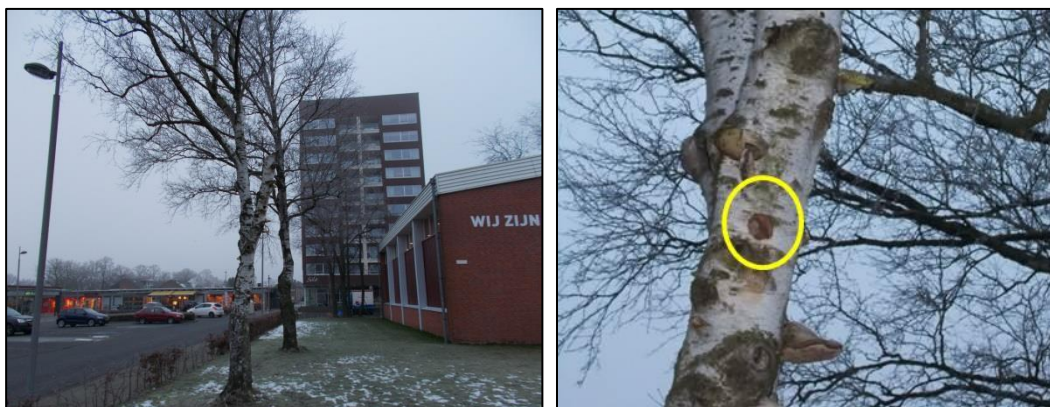
De struiken en bomen in het plangebied vormen voor algemene soorten zoals Merel, Turkse tortel, Winterkoning een geschikt broedbiotoop. Ook is in het dode uiteinde van de berk een beginnend spechtengat aanwezig van Grote bonte specht. Het gat is niet af en te ondiep en ongeschikt voor de soort om er te broeden.

Foto 3 Berkenboom met dode aftakking waarin een ondiep spechtengat aanwezig is (geel omcirkeld).

Werkzaamheden, zoals het verwijderen van struweel tijdens het broedseizoen kunnen leiden tot verstoring of vernietiging van nesten van algemene broedvogels. Verstoring van broedende vogels is niet toegestaan en hiervoor wordt bovendien geen ontheffing verleend. De werkzaamheden dienen

daarom buiten het broedseizoen te worden uitgevoerd. Het broedseizoen loopt globaal van begin maart tot half juli. Als werken buiten deze periode niet mogelijk is, kan een nestencontrole worden uitgevoerd door een ecooloog. De werkzaamheden mogen doorgang vinden als er geen in gebruik zijnde nesten zijn aangetroffen, anders moet worden gewacht tot de vogel is uitgebroed.
