Onderwerp: **verkennend milieukundig bodemonderzoek  
volgens NEN-5740  
Oude Dordsedijk tussen nr. 11 en 17 te Klazienaveen**

Projectnummer: **17-M7979**

Opdrachtgever: **dhr. C.J. H. Bakker**

Datum: **23 maart 2017**

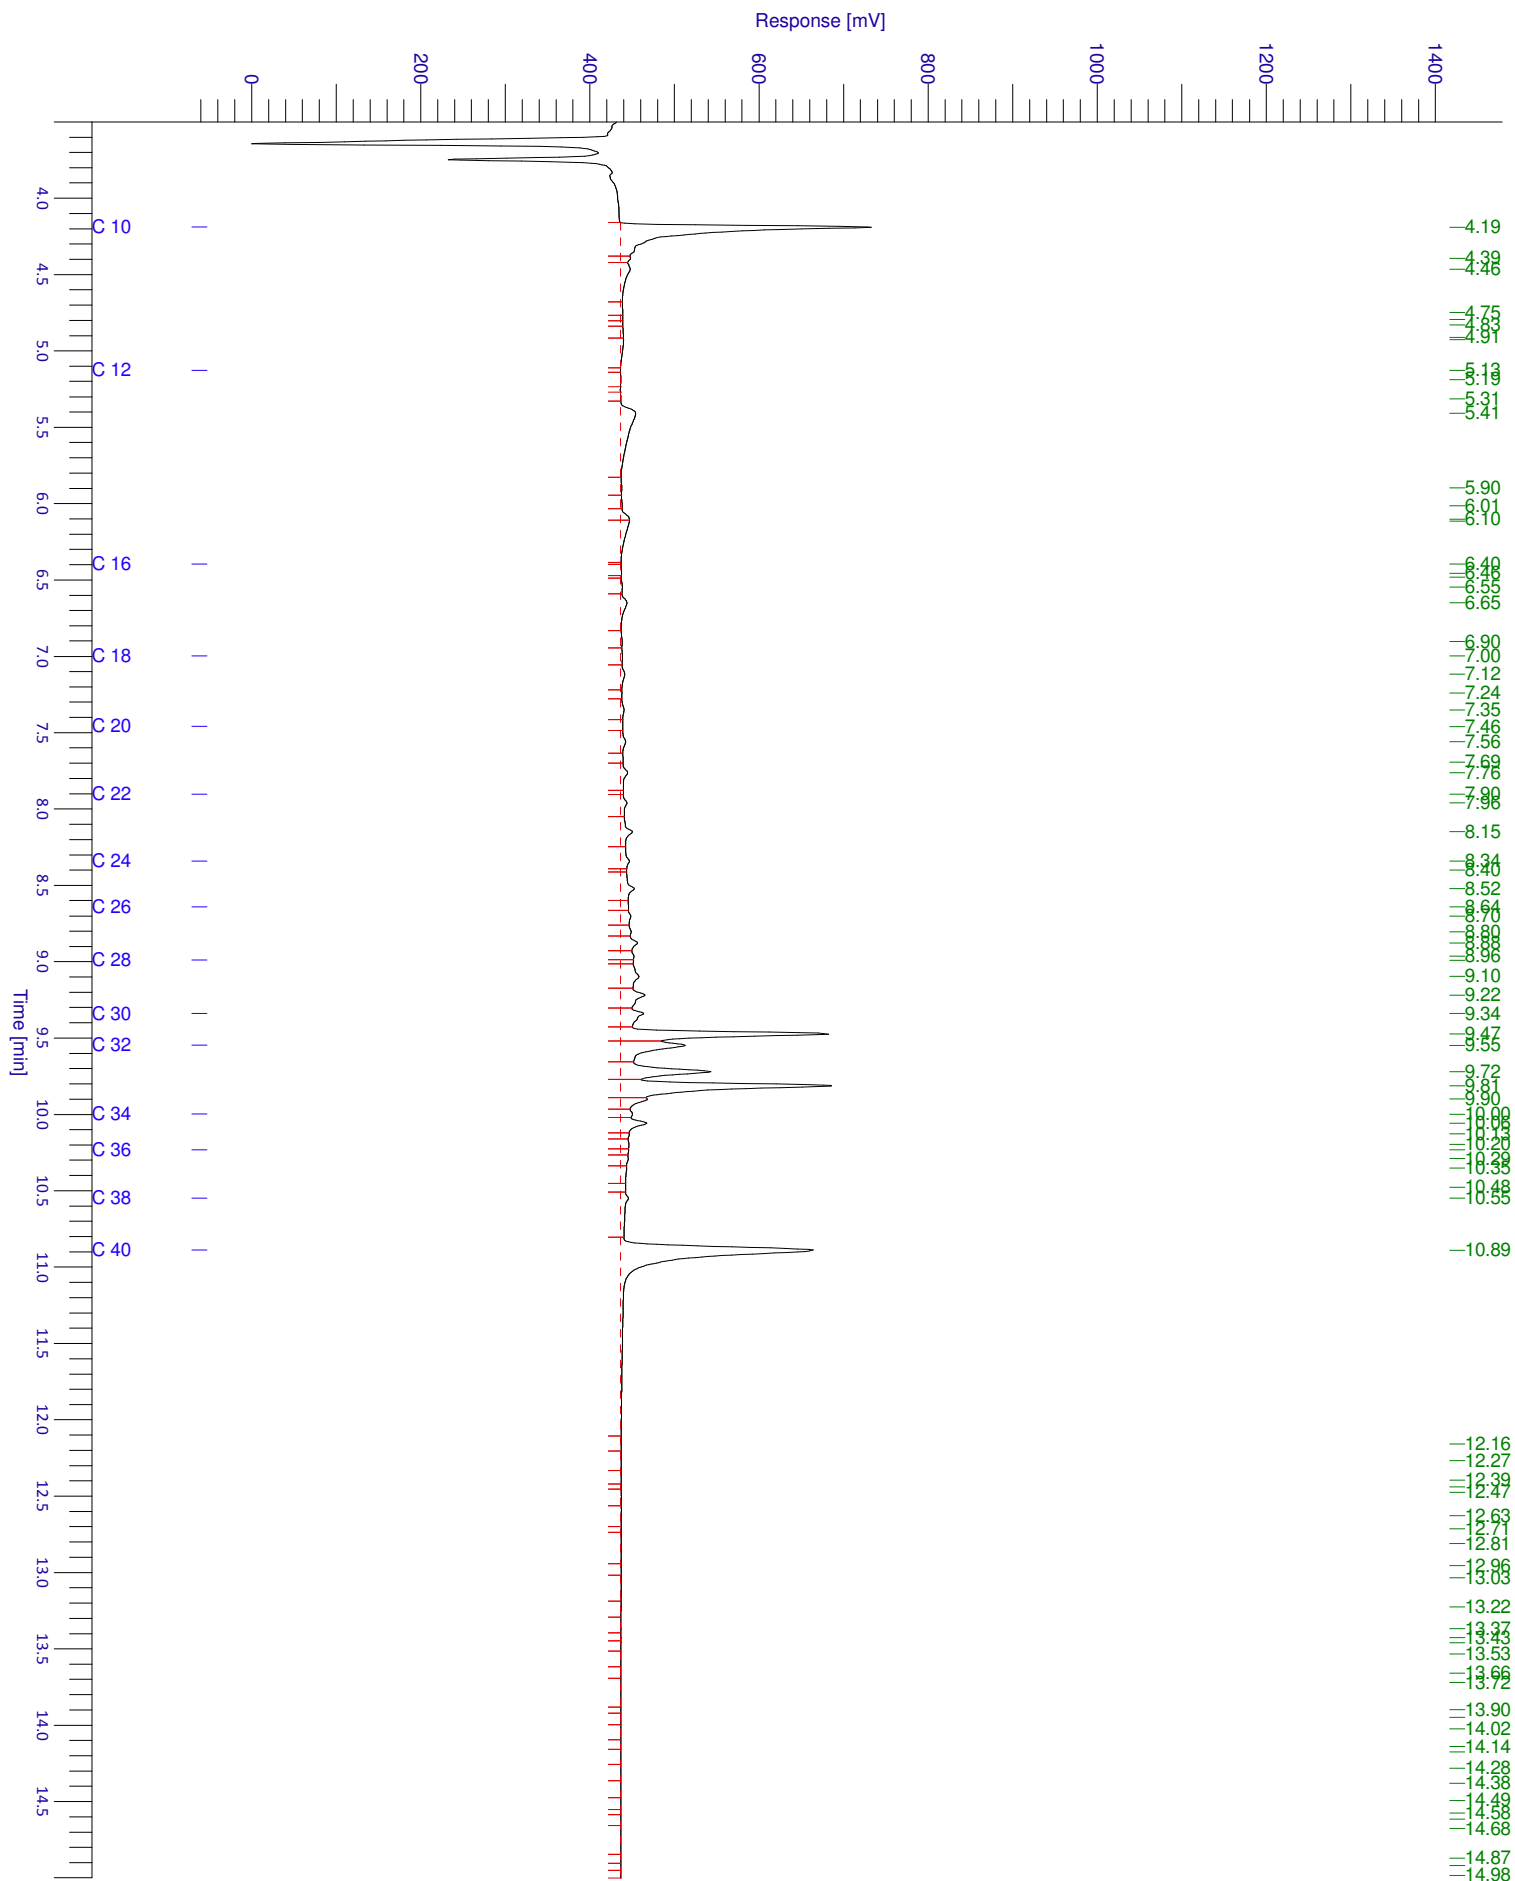
Sample Name : 1703996001      Sample #: 001      Page 1 of 1  
 FileName : \\NLOT025\data\Glc\IS-GC34\2017-02\mo-34-0220-038-20170221-083901.raw  
 Date : 21-02-2017 08:39:13      Time of Injection: 21-02-2017 01:57:48  
 Method : min olie pe      Start Time : 3.50 min      End Time : 15.00 min      Low Point : -70.84 mV      High Point : 1416.80 mV  
 Scale Factor: 1.0      Plot Offset: -70.84 mV      Plot Scale: 1487.6 mV

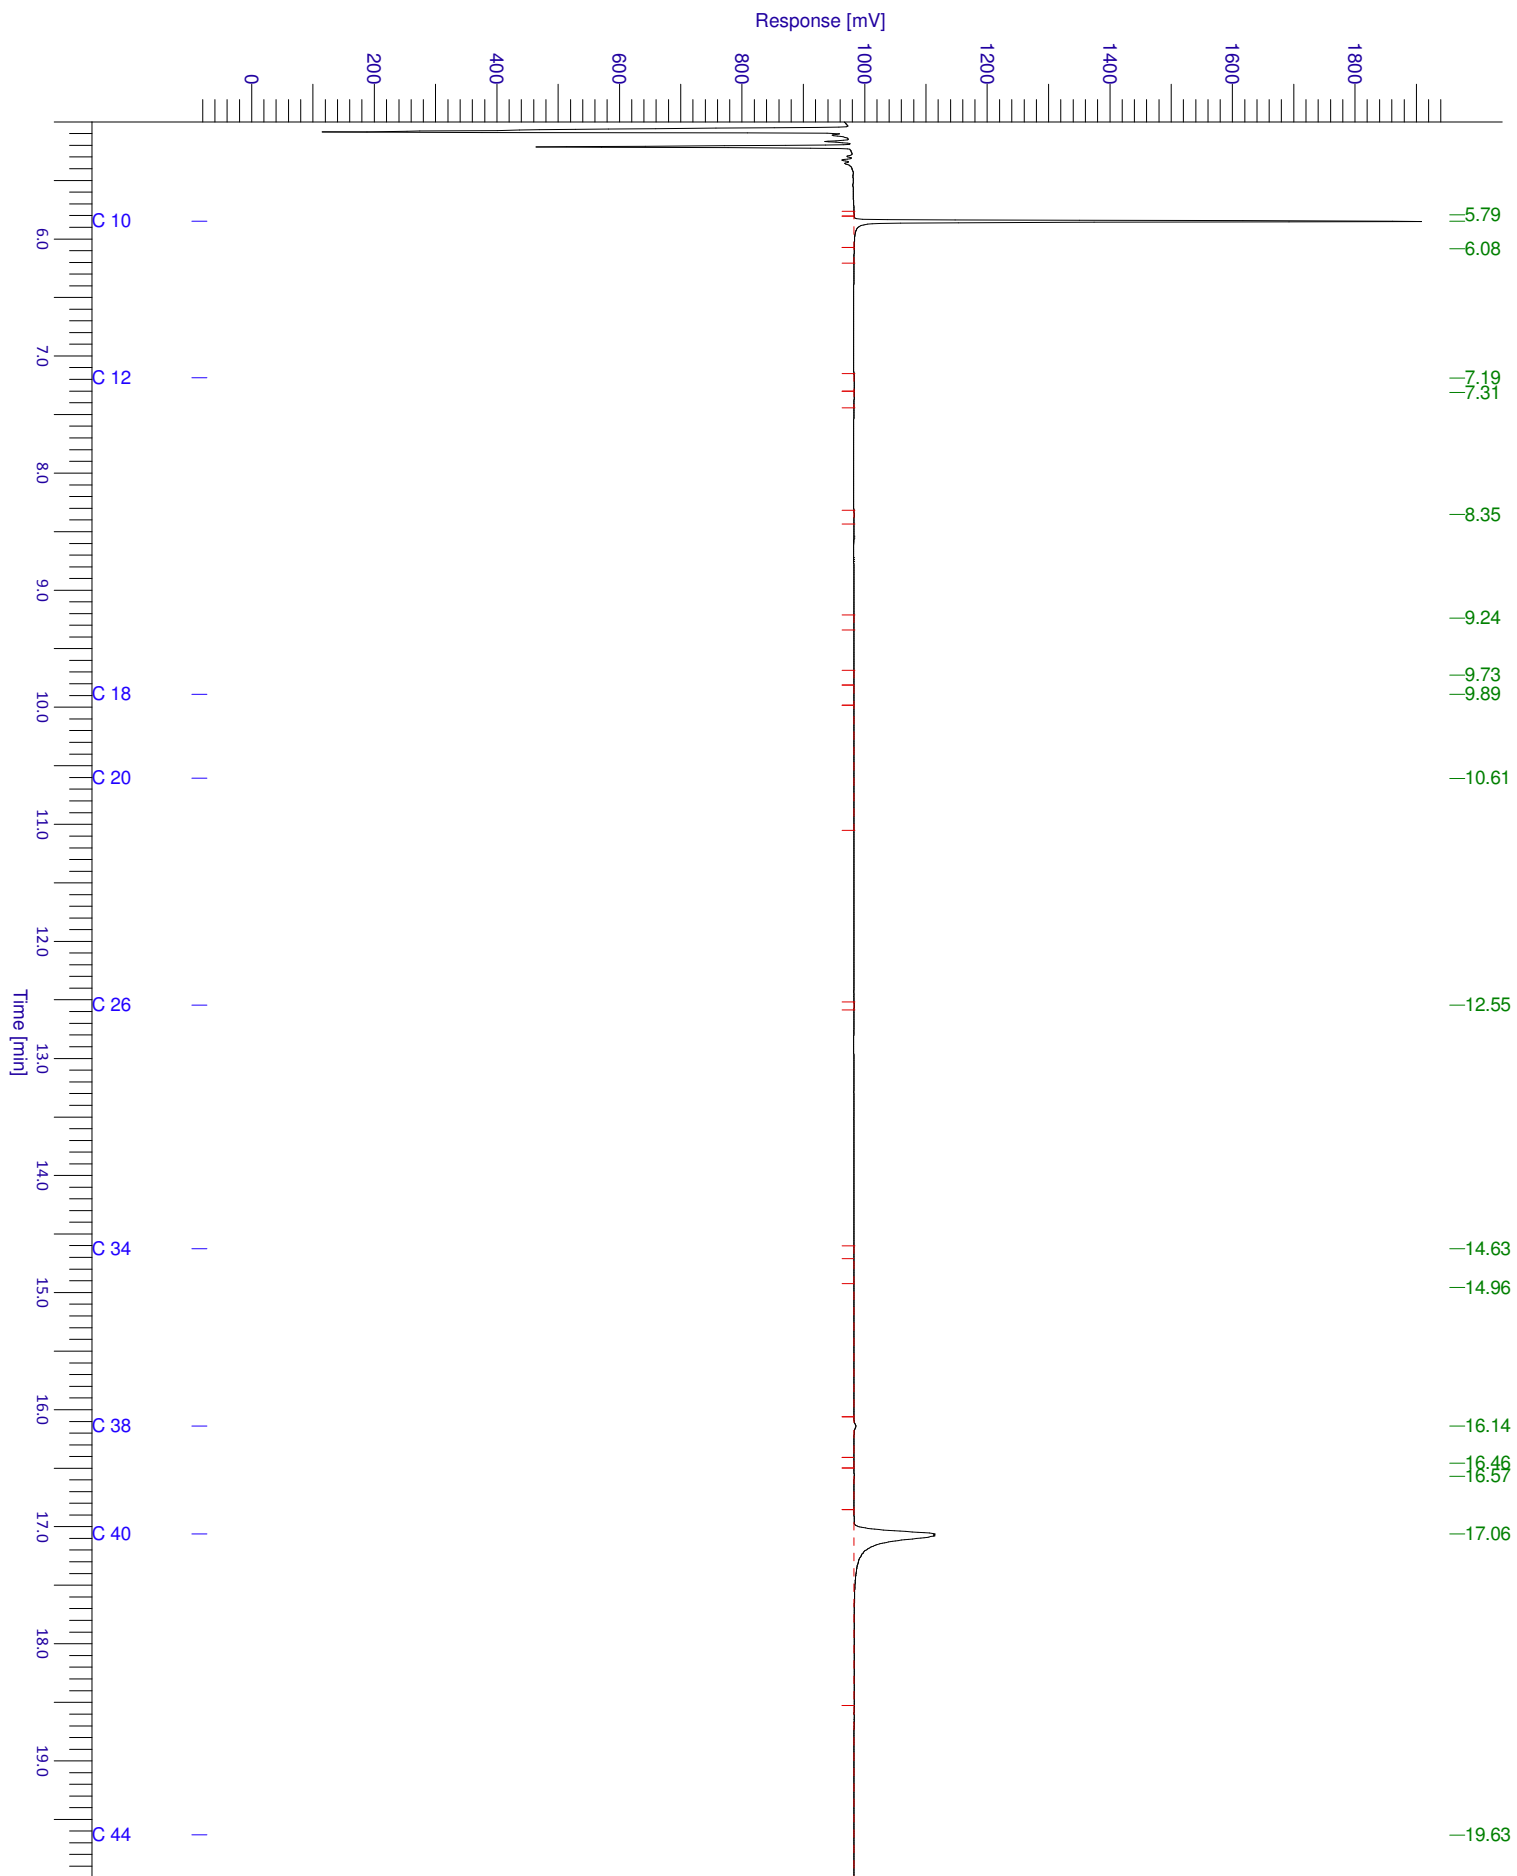
Sample Name : 1705376001      Sample #: 001      Page 1 of 1  
FileName : \\NLOT025\data\Glc\IS-GC35\2017-03\mo-35-0306-021-20170307-082944.raw  
Date : 07-03-2017 08:29:55  
Method : min olie pe      Time of Injection: 06-03-2017 19:02:20  
Start Time : 5.00 min      End Time : 20.00 min      Low Point : -97.72 mV      High Point : 1954.31 mV  
Scale Factor: 1.0      Plot Offset: -97.72 mV      Plot Scale: 2052.0 mV
