**Nader asbestonderzoek puinpad en
puinhoudend pad
ter plaatse van:**

**Europaweg te
Nieuwe Schoonebeek**

Opdrachtnummer: 100316

Datum rapport: 25 maart 2010

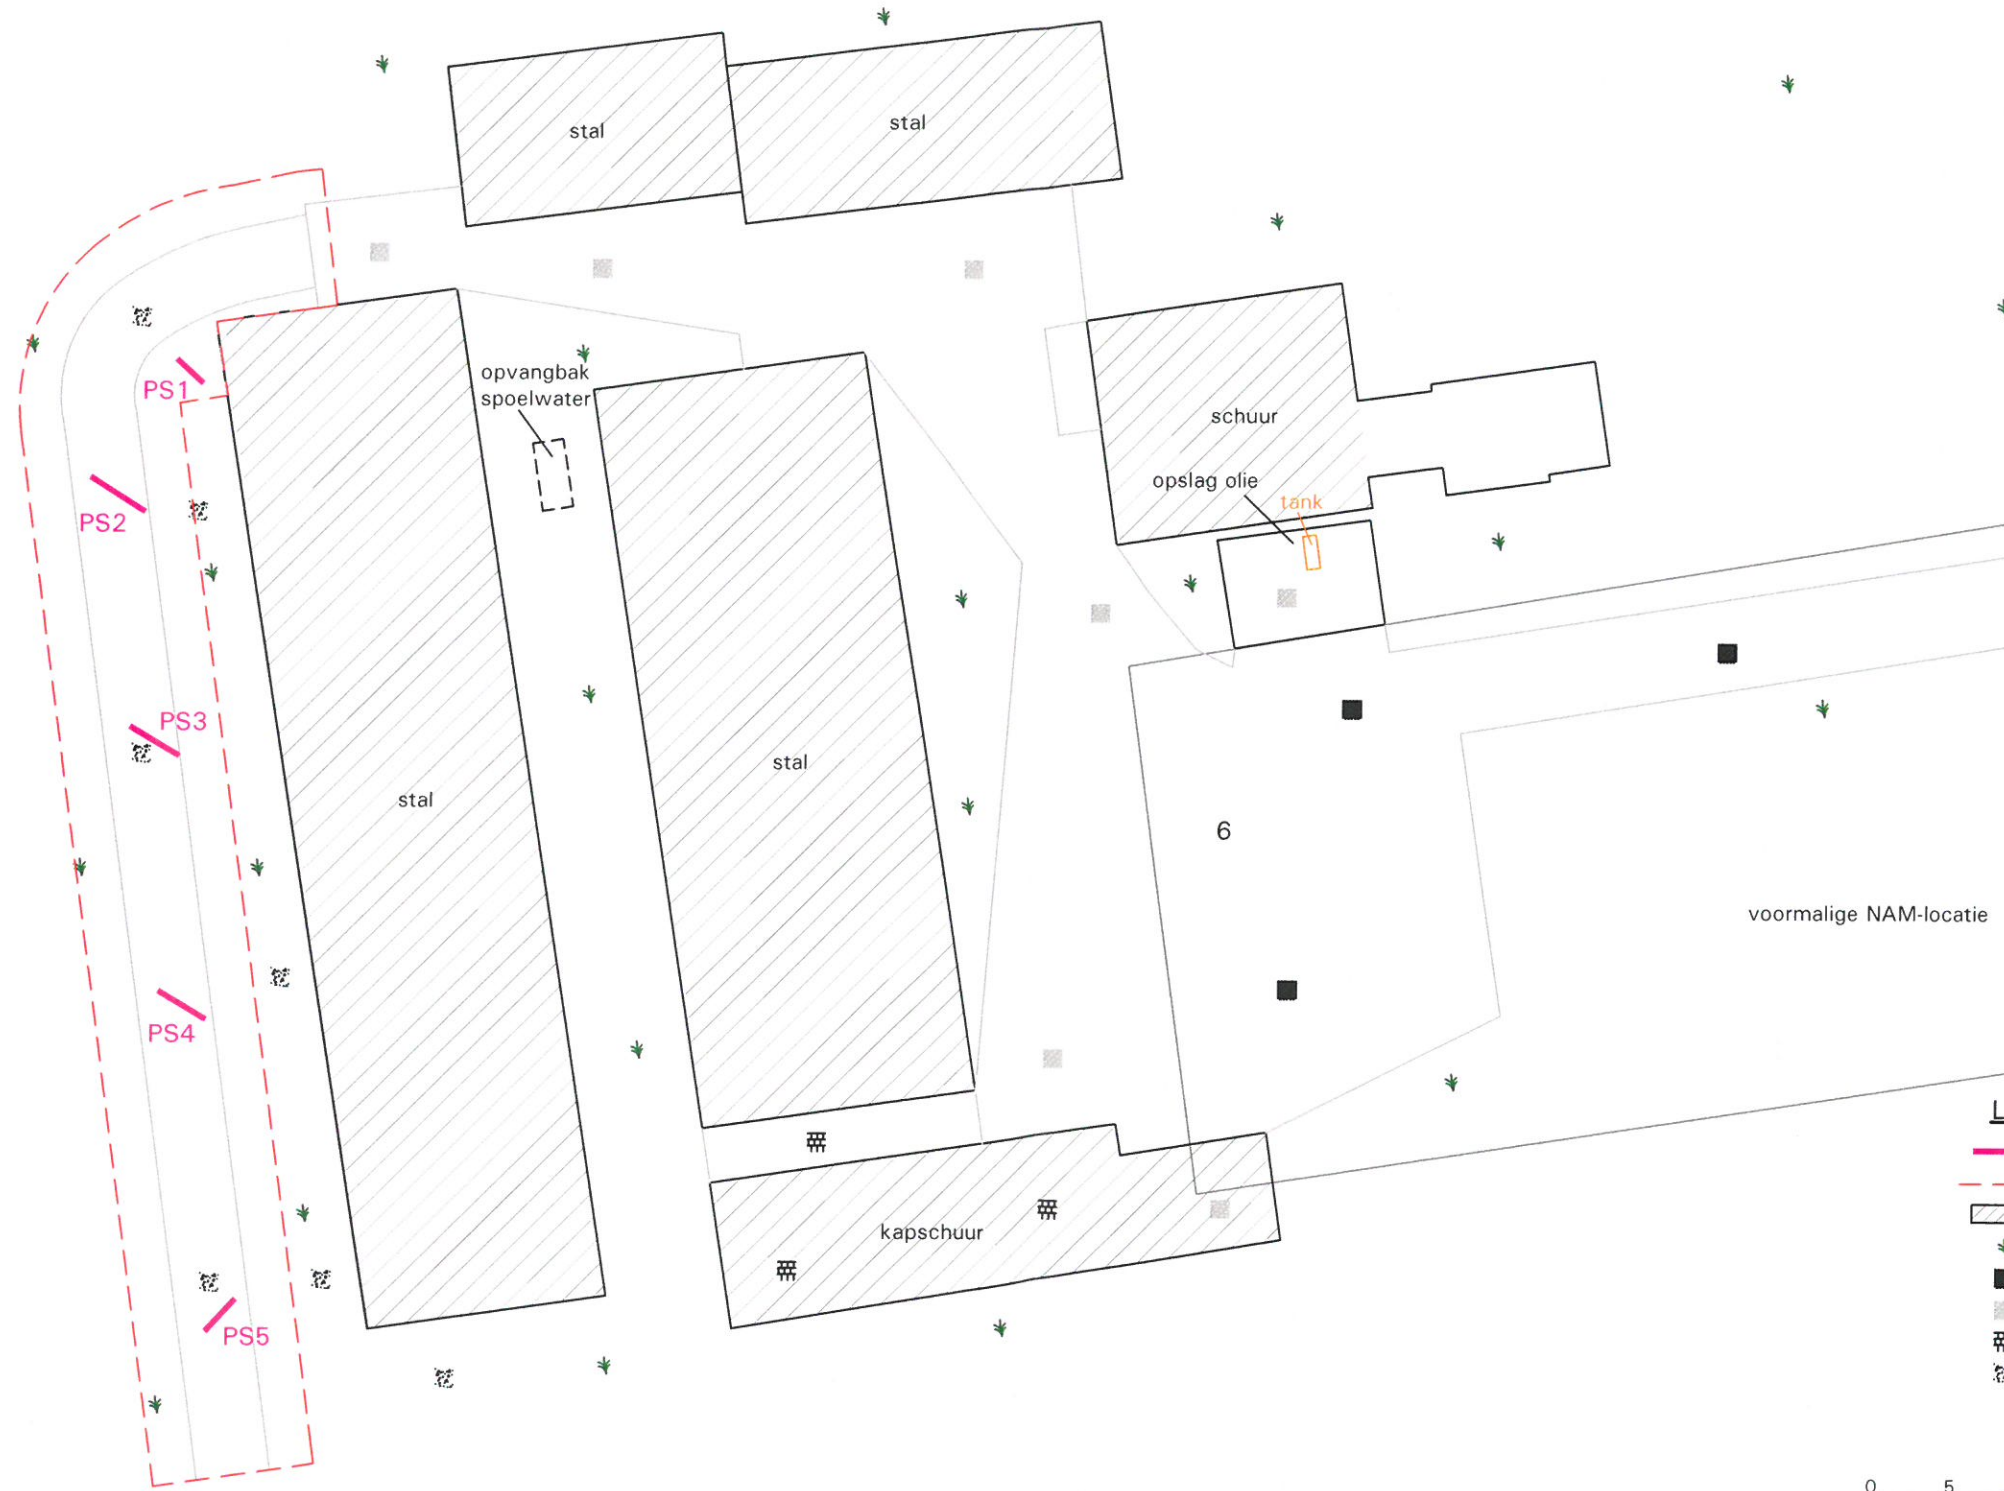
Oetekend door MK	Bedrijf Eco Reest BV
	Gecontroleerd door JRS	
Onderzoeklocatie Europaweg 89 te Nieuw Schoonebeek		
Formaat A3	Schaal 1:500	Datum 24-03-'10

Op de situatietekening in bijlage 1.2 zijn de inspectievakken weergegeven.

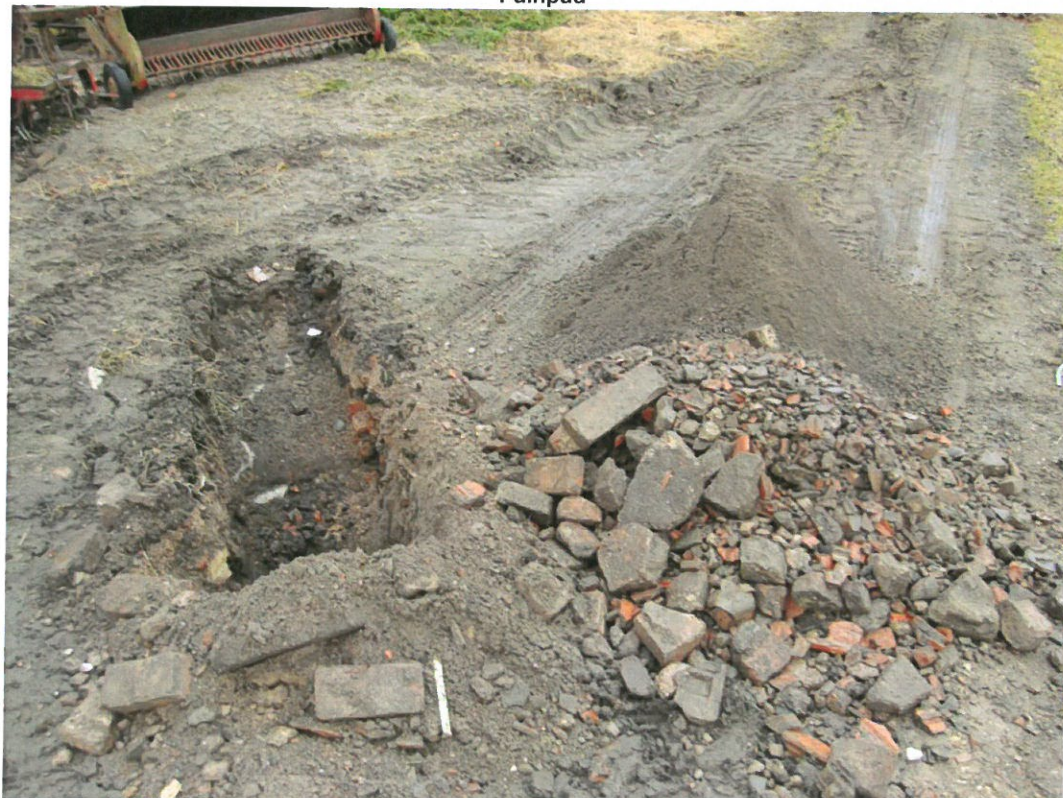
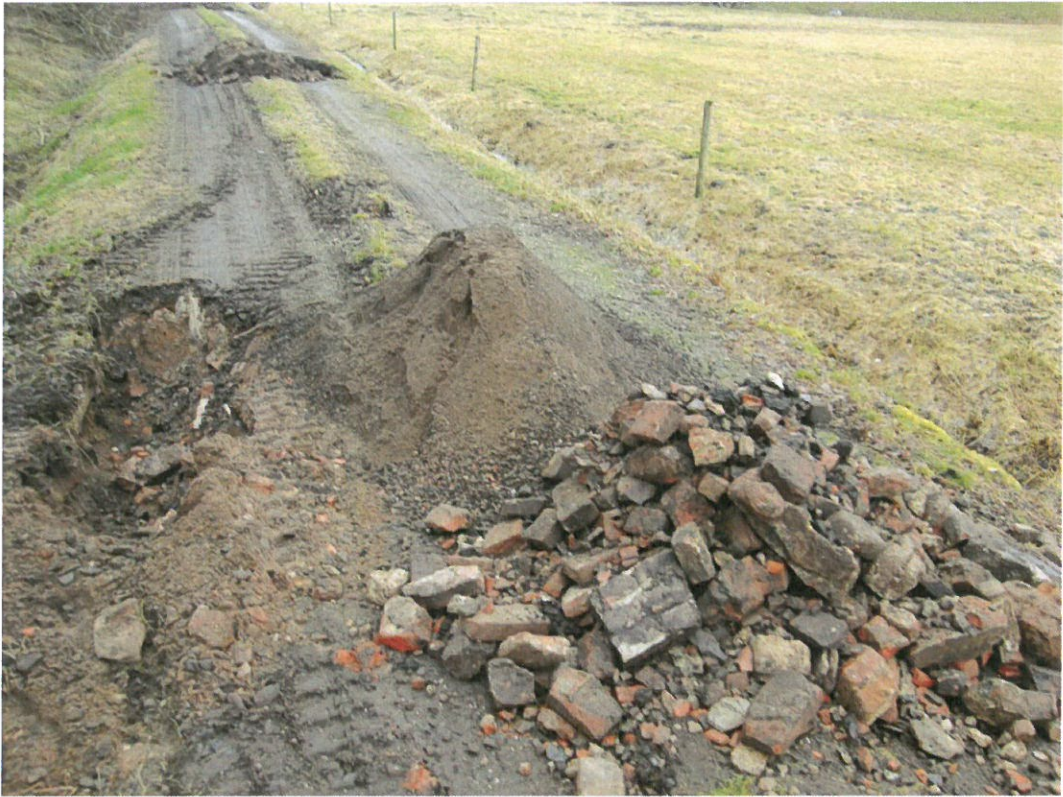
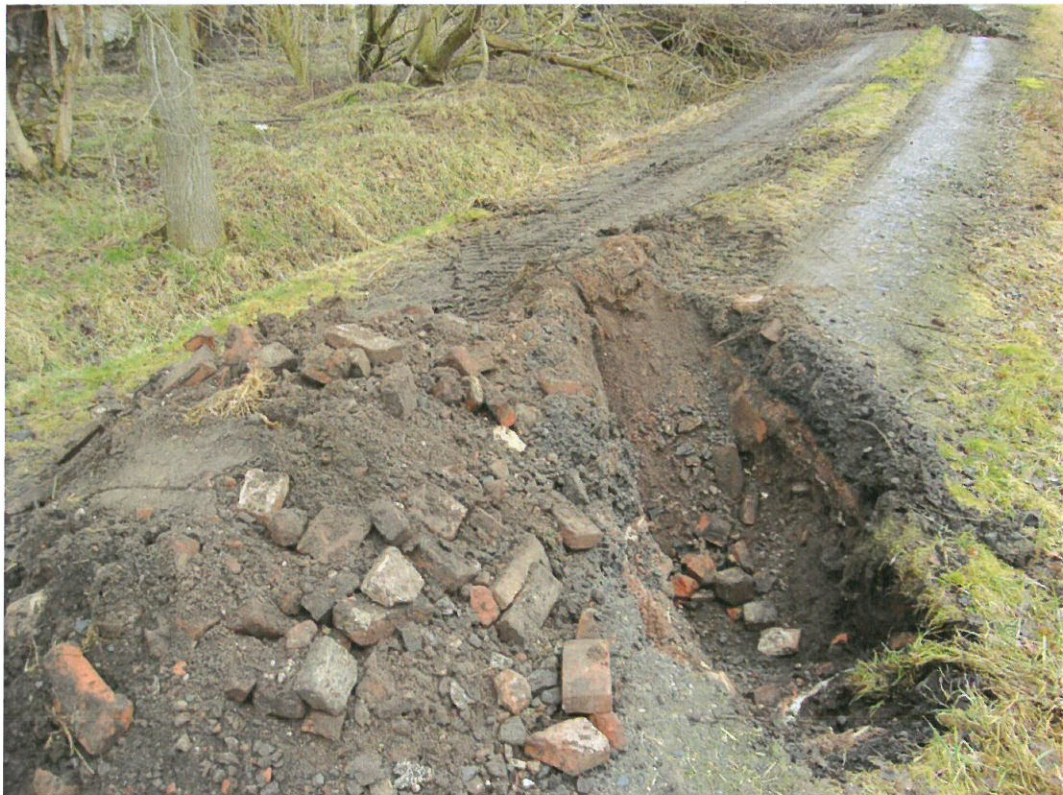
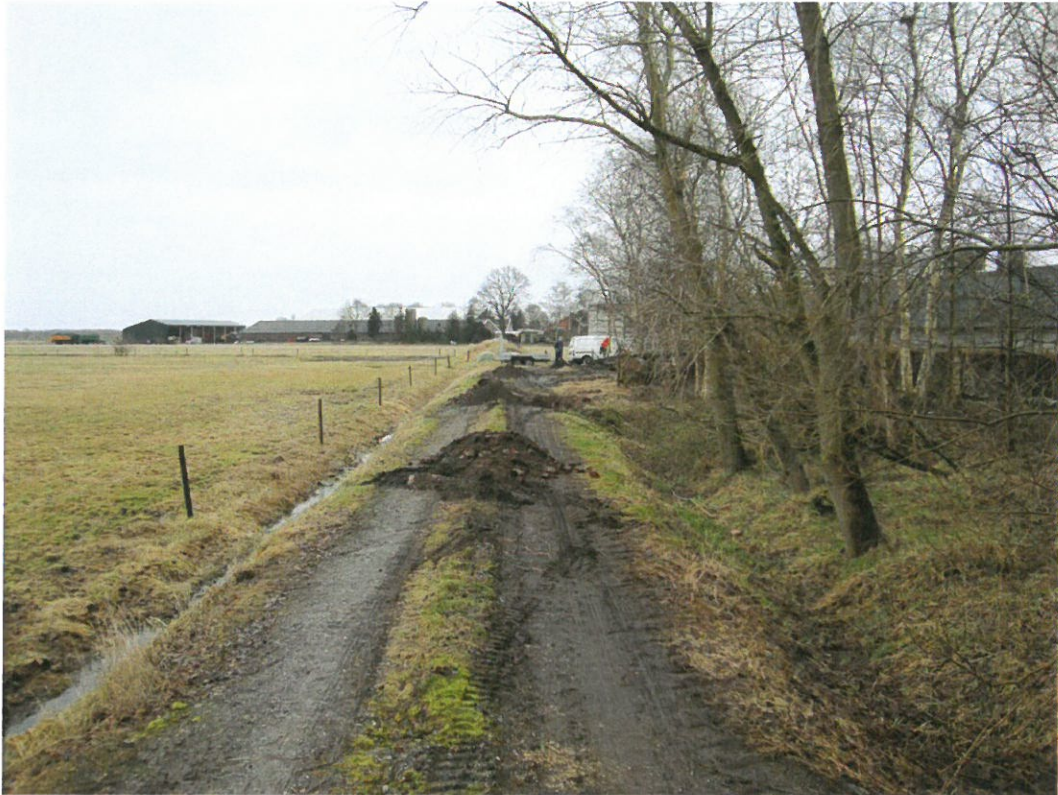
Puinpad

Omschrijving	Motivering
Conditie materiaal	Het hoofdbestanddeel van het puinpad is een laag bestaande uit puin, dakpannen en grind.
Bodem	De bodemcomponent van het pad bestaat uit zand.
Inspectie efficiëntie	70%
Asbestverdacht materiaal waargenomen	Nee
Hoedanigheid	-
Overige potentiële bronnen van bodemverontreiniging	Visueel niet waargenomen

Als de concentraties aan asbest afkomstig uit het materiaal(verzamel)monster en puinmonster bij elkaar worden opgeteld (zie bijlage 2), dan blijkt dat de concentratie in ruime mate is gelegen beneden de interventiewaarde bodemsanering (100 mg/kg ds) voor asbest en de restconcentratienorm voor asbesthoudende bulkmaterialen.

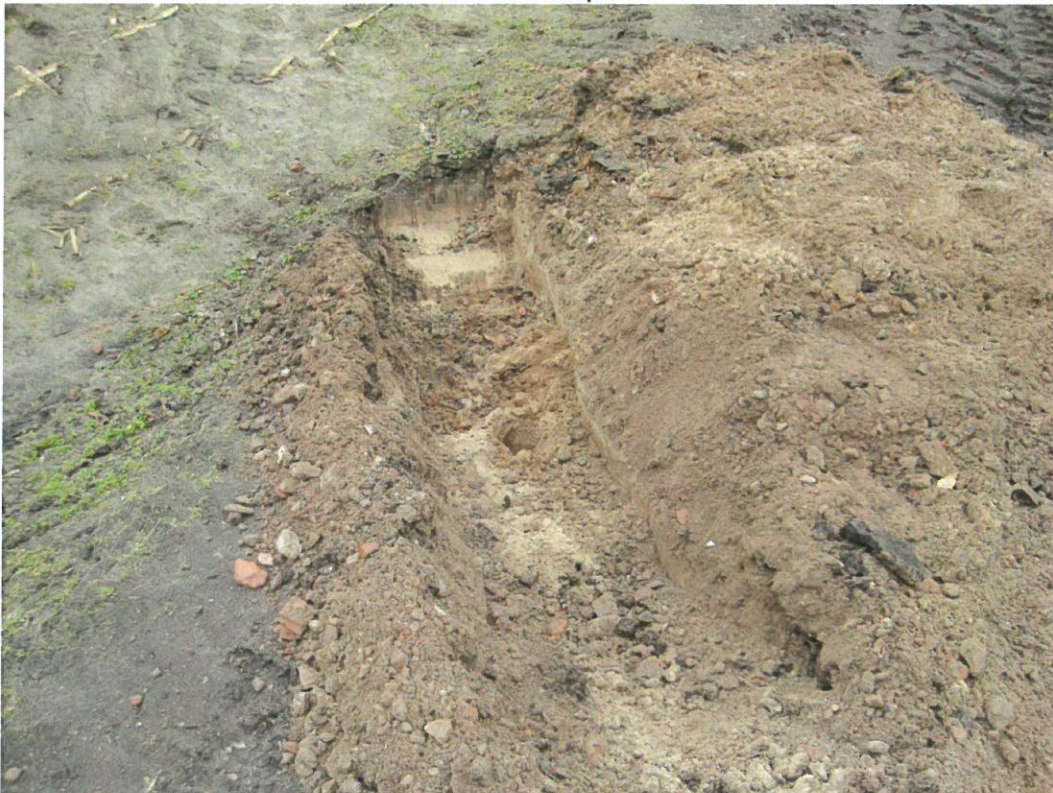
Puinhoudend pad

Omschrijving	Motivering
Conditie materiaal	Het hoofdbestanddeel van de bodem bestaat uit matig fijn zand
Bijmengingen	In de sleuven is gebroken puin waargenomen.
Inspectie efficiëntie	70%
Asbestverdacht materiaal waargenomen	Nee
Hoedanigheid	-
Overige potentiële bronnen van bodemverontreiniging	Visueel niet waargenomen

Uit de analyseresultaten van deellocatie 2 blijkt dat er ter plaatse geen asbest is gemeten. Er is derhalve geen sprake van een verontreiniging.
