Onderwerp: **verkennend milieukundig bodemonderzoek volgens NEN 5740+A1 en
verkennend onderzoek asbest in grond volgens NEN 5707+C2
Hoofdkanaal WZ 7-9 te Emmer-Compascuum**

Projectnummer: **19-M8936**

Opdrachtgever: **Gemeente Emmen**

Datum: **10 juli 2019**

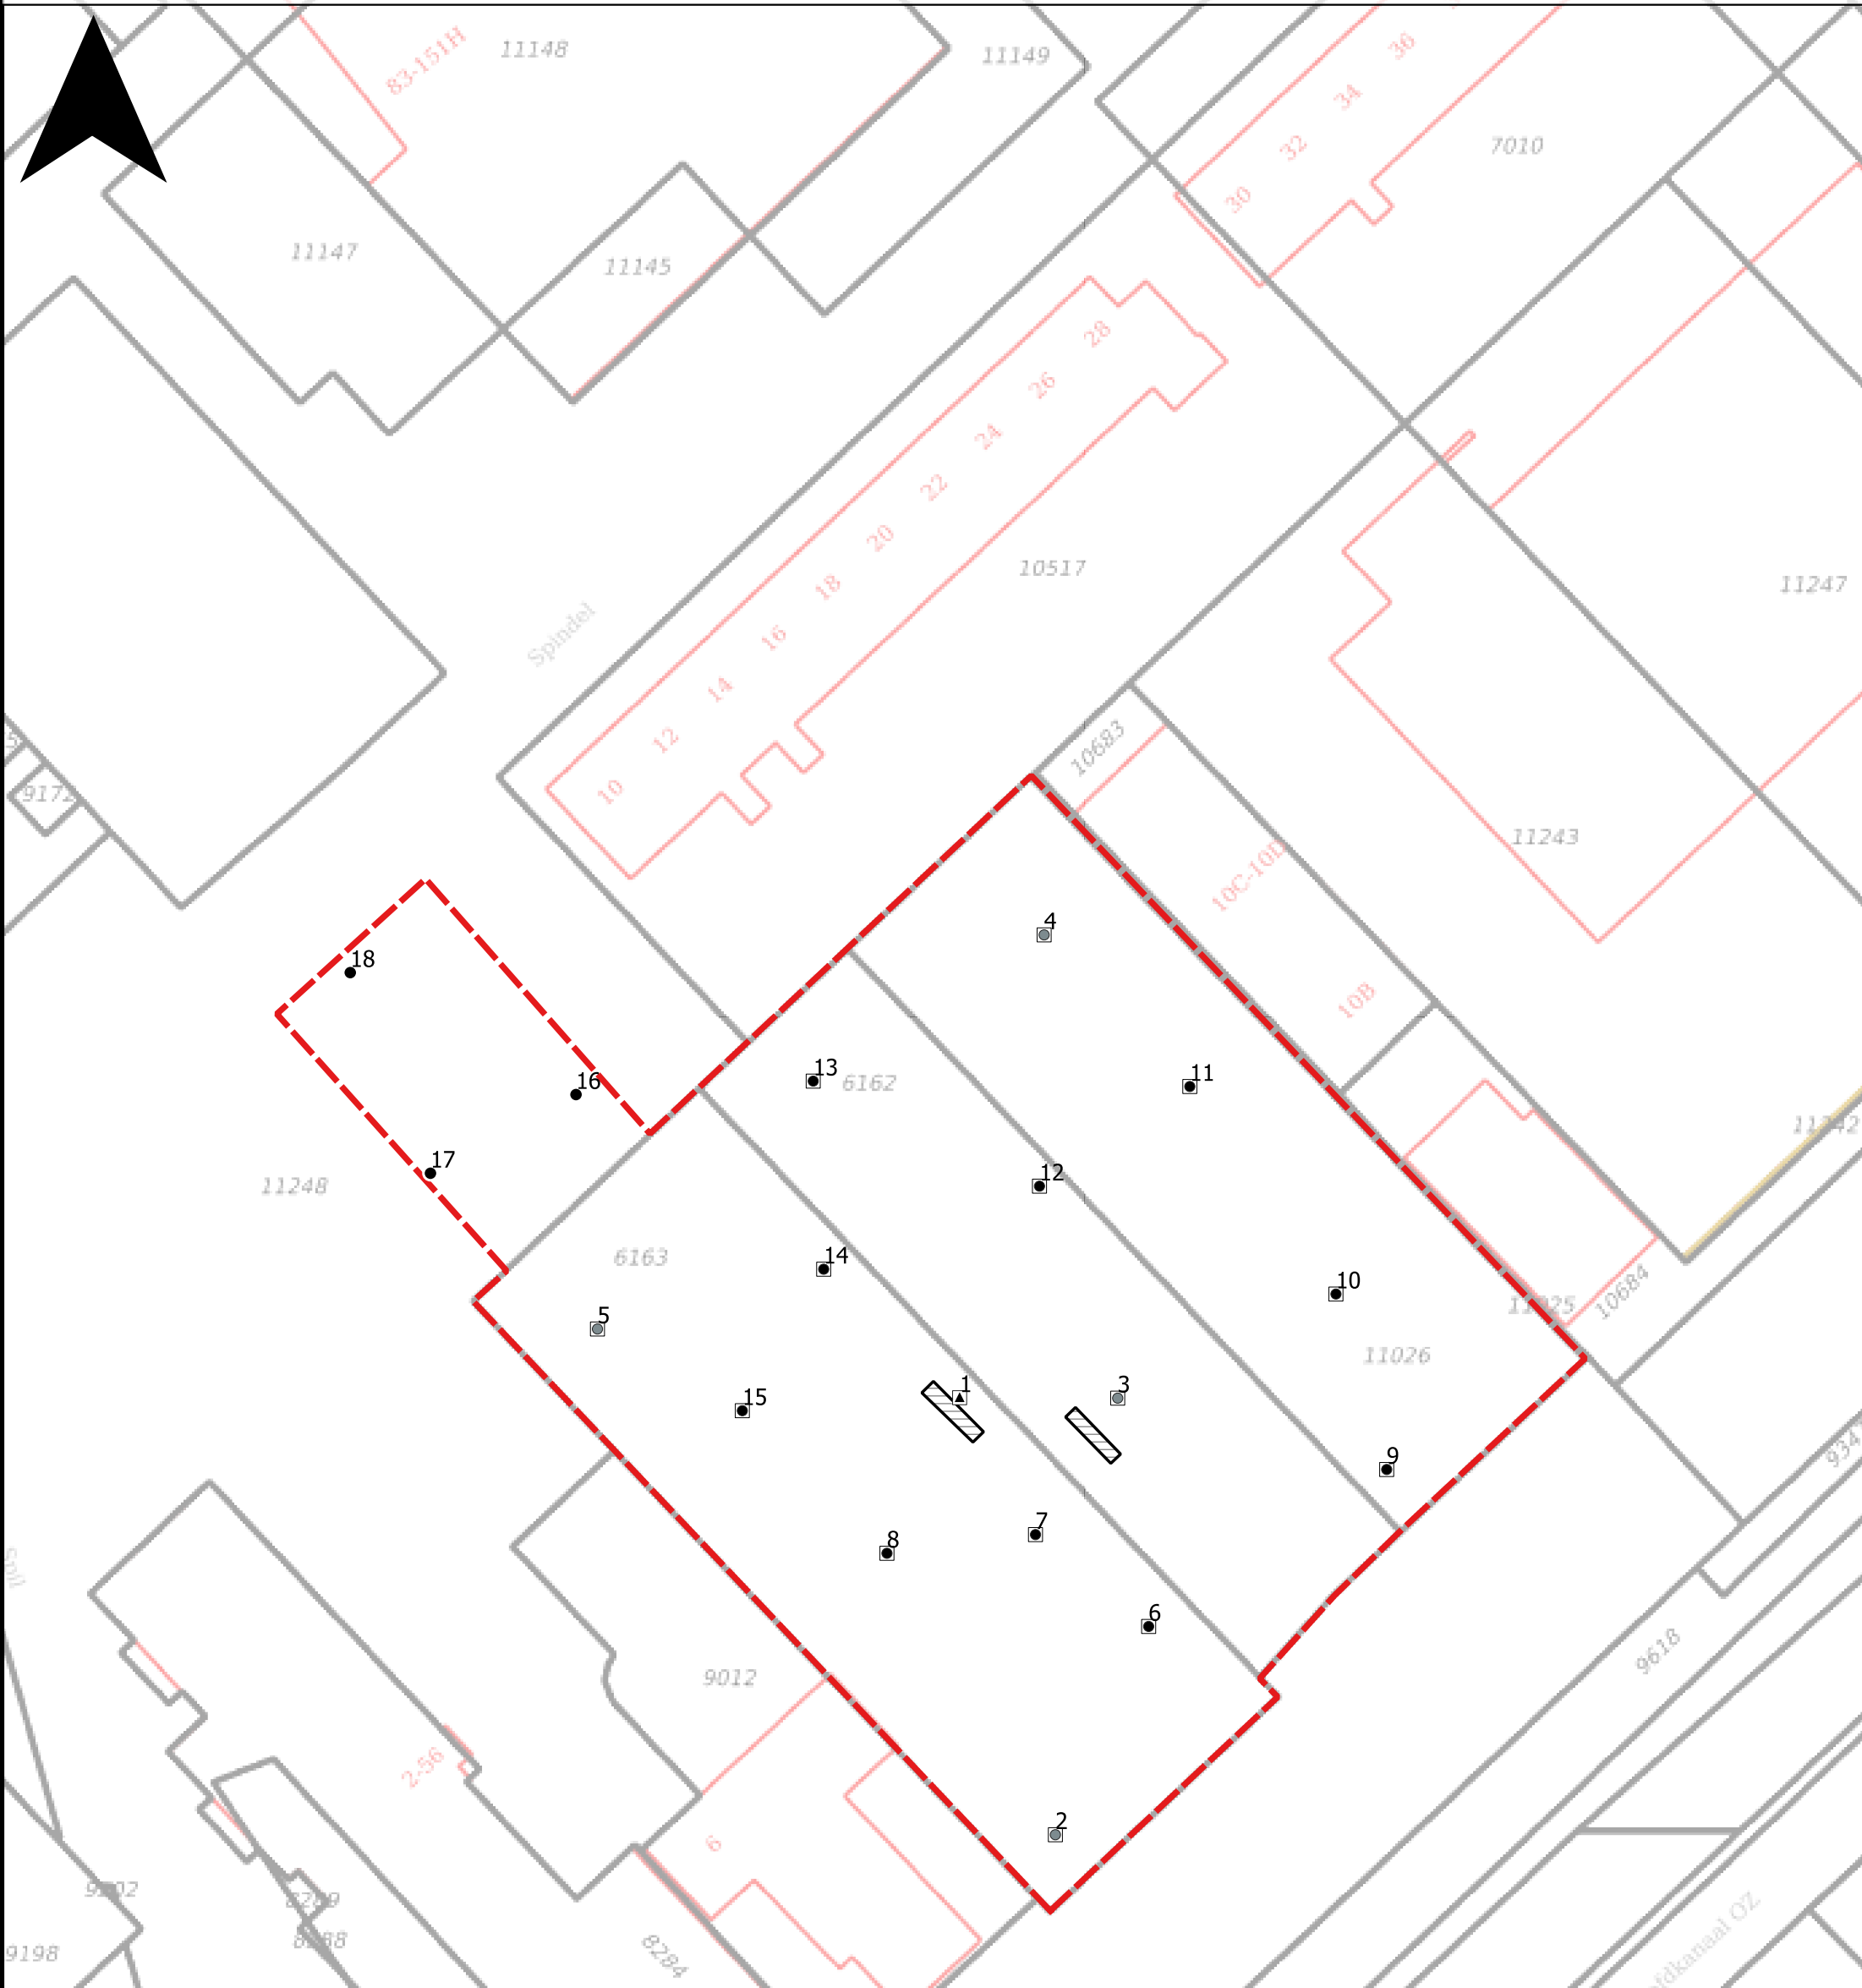
Bijlage 2: Boorpuntenkaart

- Legenda**
- ▣ Combinatie boring/peilbuis/inspectiegat
 - ◻ Boringen/Inspectiegaten tot 2,0 m -mv.
 - ◻ Boringen/Inspectiegaten tot 0,5 m -mv.
 - Boringen tot 0,5 m -mv.
 - ▨ Vm. ondergrondse olietank
 - ▭ Onderzoekslocatie
