Onderwerp: **verkennend milieukundig bodemonderzoek volgens NEN
5740+A1 Norbruislaan 1 te Schoonebeek**

Projectnummer: **19-M8990**

Opdrachtgever: **dhr. W. van Dalen**

Datum: **12 augustus 2019**

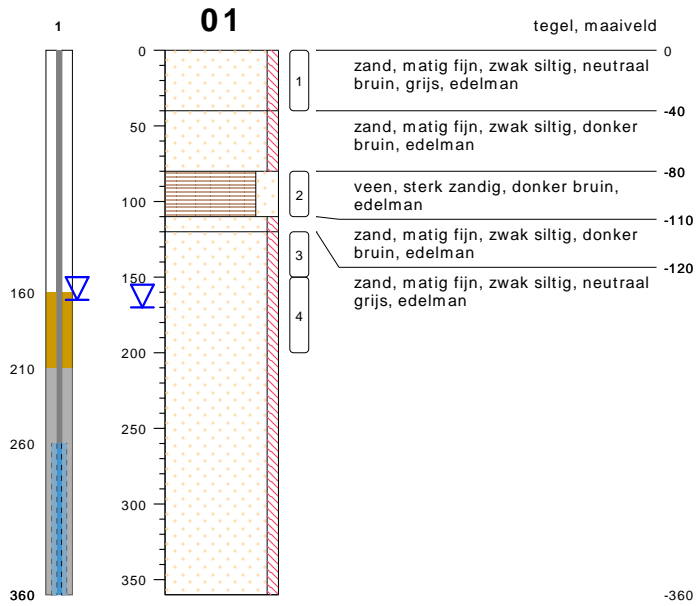
type **peilbuis met 1 filter**
 datum **03-07-2019**
 boormeester **A.van Wuykhuyse**
