Onderwerp: **verkennend milieukundig bodemonderzoek volgens NEN
5740+A1 Vaart NZ achter nr. 85 te Nieuw-Amsterdam**

Projectnummer: **19-M9160**

Opdrachtgever: **Saxum Vastgoed Ontwikkeling**

Datum: **7 februari 2020**

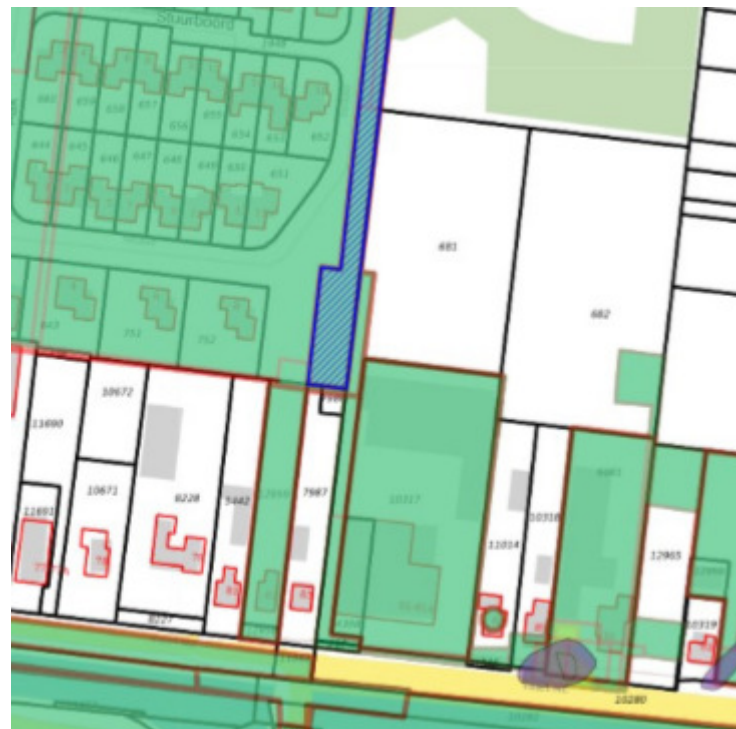
figuur 2: situatie sloot achter Noorderwerf

► Vaart NZ 83 (sloot achter Noorderwerf), Nieuw-Amsterdam
Datum onderzoek: 27-10-2011 Onderzoeksbureau: Tauw Kenmerk
onderzoek: R002-4533408JHE-prt-V01-NL.

Dit betreft de saneringsevaluatie. Zintuiglijk zijn er geen bijzonderheden waargenomen. In de putbodem zijn geen van de onderzochte parameters boven de achtergrondwaarde aangetroffen. In de oostkant van de putwand zijn licht verhoogde gehalten aan cadmium, koper, lood, zink, minerale olie en PAK waargenomen. In het freatische grondwater zijn geen van de onderzochte parameters boven de achtergrondwaarde aangetroffen.

In totaal is 42,7 ton aan slib ontgraven, 411,88 ton aan grond (zink en minerale olie) en 32,58 ton aan asbesthoudende grond.
