Quickscan Klazienaveen

Toets Wet natuurbescherming voor woningen in verschillende straten in Klazienaveen

9 september 2019

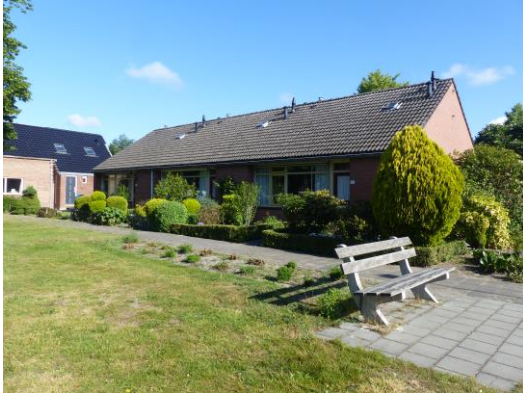
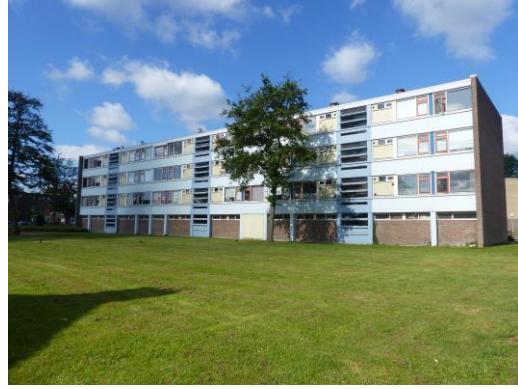
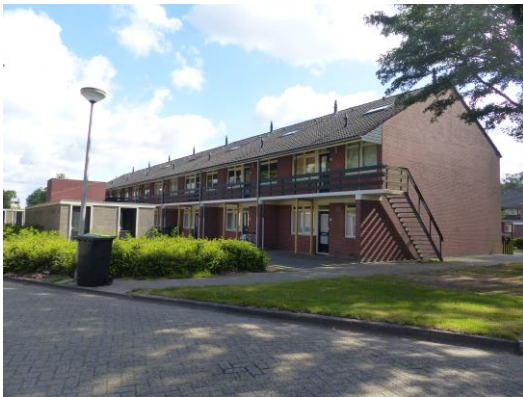
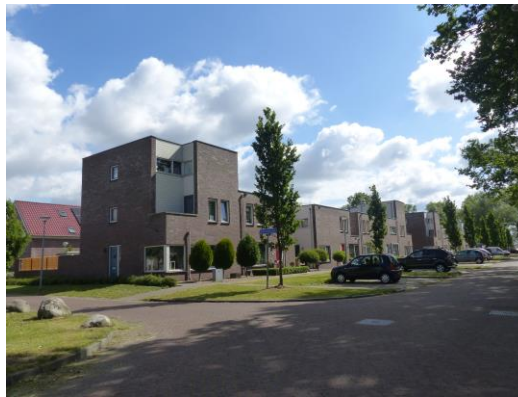
Foto 1 Een impressie van het plangebied in Klazienaveen. Linksboven: Rijtjeswoning aan Van Echtskanaal. Rechtsboven: flatgebouw aan de Meridiaan. Linksonder: rijtjeswoning aan Loperstraat. Rechtsonder: woningen aan de Lange Spruistraat.

Tijdens het veldbezoek is de gierzwaluw niet waargenomen binnen dit deelgebied. De woningen in dit deelgebied beschikken niet over geschikte nestplekken voor de gierzwaluw omdat de daken niet uit dakpannen bestaan en dus nokpannen en kantpannen met geschikte invliegopeningen ontbreken (Foto 1).

De woningen aan het Van Echtenskanaal NZ zijn drie-onder-een-kap woningen met dakpannen daken (Foto 1).

De woningen aan de Meridiaan zijn een flatgebouw van vier verdiepingen hoog en een plat dak (Foto 1).

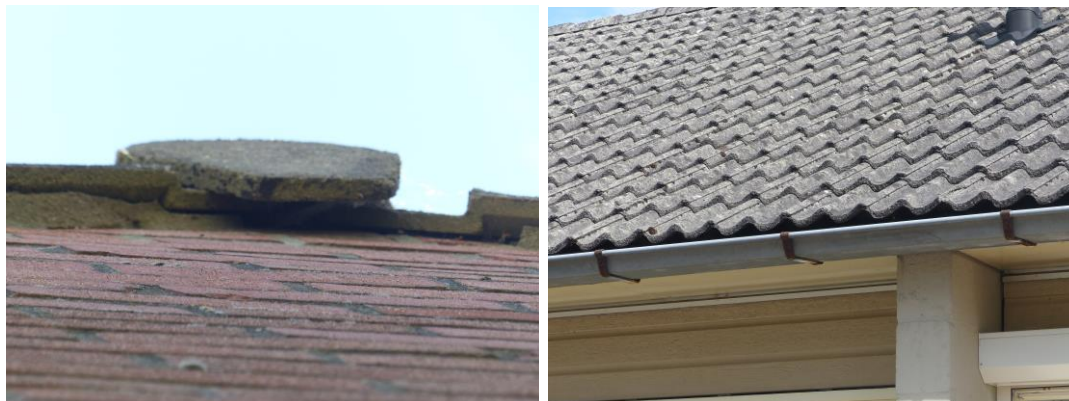
Tijdens het veldbezoek is de gierwaluw niet waargenomen binnen dit deelgebied. Gierwaluwen hebben een vrije uitvliegrouwe van minimaal 3 meter onder de uitvliegopening van het nest nodig. Ze gebruiken openingen aan de zijkant van huizen, bij de goot, kantpannen of nokpannen om in te vliegen. De woningen in dit deelgebied beschikken niet over dit soort geschikte invliegopeningen omdat de woningen relatief laag zijn, en de nokpannen zijn dichtgemetseld (Foto 2).

Huismussen zijn niet waargenomen binnen dit deelgebied. Wel zijn de woningen aan De Kap geschikt voor huismussen. De daken bieden bij de goten gelegenheid om onder de dakpannen te broeden (Foto 2). Omdat de woningen aan De Kap geschilderd worden vlakbij potentiële nestplekken, zijn negatieve effecten op jaarrond beschermde nesten van de huismus niet uitgesloten. Hierdoor is het nodig buiten het broedseizoen van de huismus te werken. Als dat niet nodig is, dan is nader onderzoek nodig.

Foto 2 De kopgevels van de woningen aan De Kap zijn dicht en dus ongeschikt voor gierzwaluwen (links). De daken van deze woningen zijn wel geschikt voor de huismus (rechts).

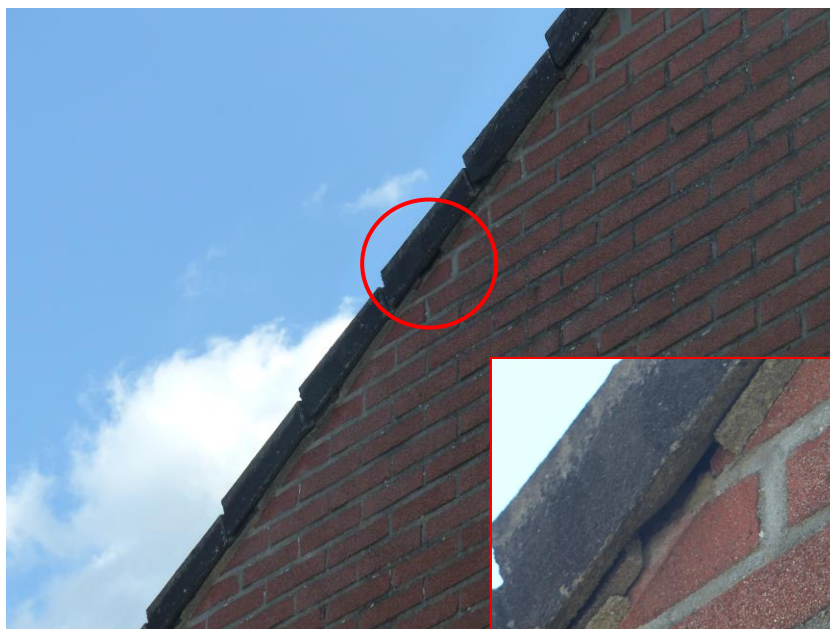
De woningen zijn geschikt als verblijfplaats voor vleermuizen, maar dan alleen bij de kantpannen waar metsel ontbreekt, zoals bij nummer 41. Er zijn geen open stootvoegen aanwezig zodat de dieren in de spouwmuur zouden kunnen kruipen. Eventueel aanwezige verblijfplaatsen van vleermuizen worden door schilderwerk niet negatief beïnvloed. Het schilderwerk vindt plaats aan de houten delen van de woningen, waar vleermuisverblijven op basis van de quickscan zijn uitgesloten. Voor deze woningen is het wel van belang dat met een ecologisch werkprotocol gewerkt wordt, zodat mogelijke verblijfplaatsen nabij de werkzaamheden niet gehinderd worden.

Foto 3 Geschikte invliegopening voor vleermuizen bij de kantpannen van De Kap 41.

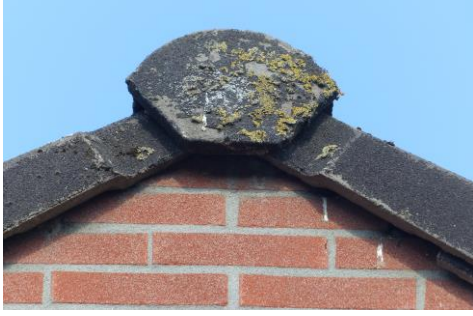
Tijdens het veldbezoek is de gierzwaluw overvliegend waargenomen binnen dit deelgebied. De woningen in dit deelgebied beschikken over geschikte invliegplekken voor de gierzwaluw bij de nokpannen. Bij Van Echtenskanaal NZ 111 zijn bij de kopgevel uitwerpselen waargenomen, mogelijk van de gierzwaluw (Foto 4).

Foto 4 De nokpannen van de woningen aan het Van Echtenskanaal NZ zijn geschikt voor gierzwaluwen. Bij huisnummer 111 zijn uitwerpselen te zien. De nokpannen zijn ook geschikt voor vleermuizen.

De woningen zijn geschikt als verblijfplaats voor vleermuizen. De daken bieden geschikte invliegopeningen bij de nokpannen (Foto 4). Daarnaast zijn aan de voorkant van de woningen open stootvoegen aanwezig die de dieren kunnen gebruiken om de spouwmuur te bereiken (Foto 6).

De woningen aan het Van Echtenskanaal NZ worden geschilderd, en platte dakdelen worden vervangen. Gierzwaluwen zullen niet negatief beïnvloed worden door deze werkzaamheden omdat houten delen die geschilderd kunnen worden en platte dakdelen niet in de buurt van mogelijke nestlocaties zullen plaatsvinden. Wel is het van belang om te werken met een ecologisch werkprotocol.

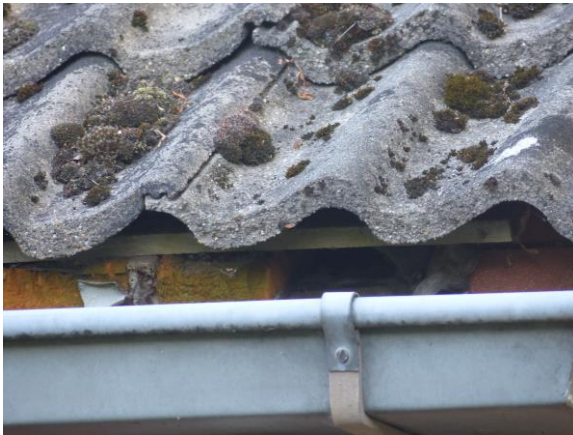
Huismussen zijn ook waargenomen op het woningblok 109-111. De woningen in dit deelgebied zijn geschikt voor huismussen. De dakpannendaken bieden nestgelegenheid onder de dakpannen bij de goten (Foto 5).

Foto 5 De dakpannen bieden broedgelegenheid voor huismussen bij de goten.

Negatieve effecten op huismussen door schilderwerk is niet uitgesloten omdat de werkzaamheden vlakbij mogelijke nestlocaties plaatsvinden. Het vervangen of overlagen van platte dakdelen kan ook een effect hebben op mogelijk aanwezige huismusnesten omdat deze zich bevinden aan de achterkant van de woningen, vlakbij goten waar huismussen tot broeden kunnen komen. De nesten zelf zullen wel blijven bestaan. Er wordt daarom aangeraden om werkzaamheden buiten het broedseizoen van de huismus (half maart t/m september) uit te voeren. Is dit niet mogelijk, dan is nader onderzoek naar de aantallen en broedlocaties van huismusnesten wel nodig.

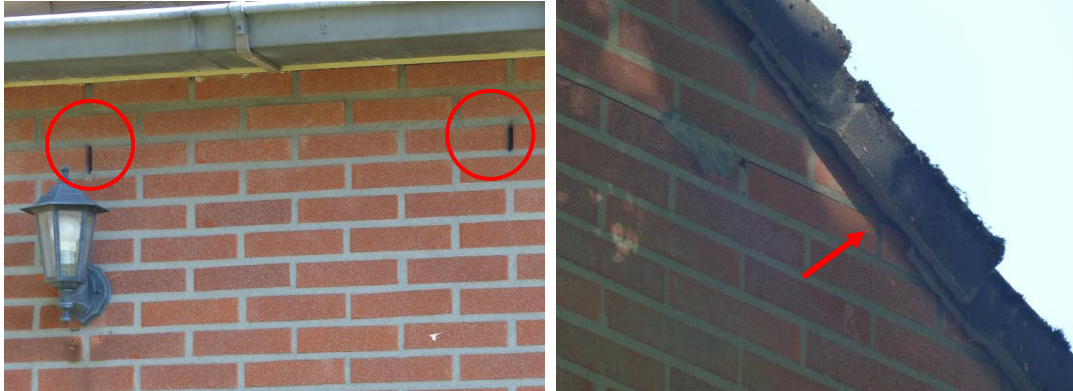
Foto 6 Open stootvoegen (links) en ruimte onder kantpannen (rechts) bieden invlieggelegenheden voor vleermuizen.

Effecten op vleermuizen zijn door het werken volgens een ecologisch werkprotocol uitgesloten.

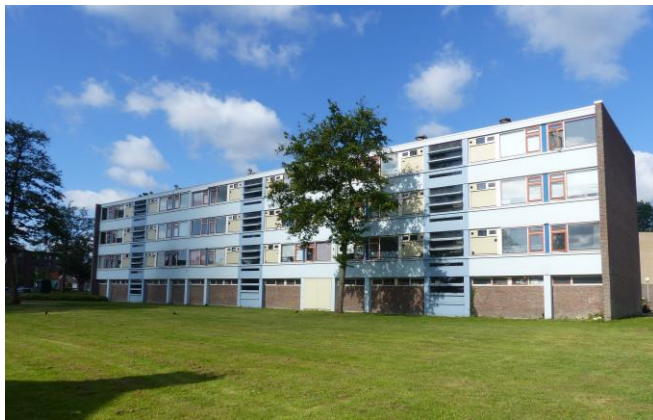
Tijdens het veldbezoek is de gierzwaluw alleen overvliegend waargenomen binnen dit deelgebied. Het flatgebouw is ongeschikt als broedplaats voor gierzwaluwen. Door het platte dak en het ontbreken van nokpannen en gaten zijn er geen geschikte invliegplekken voor de gierzwaluw.

Foto 7 Door het platte dak, het ontbreken van dakpannen en dus geschikte kieren en gaten voor de gierzwaluw en huismus, is het flatgebouw aan de Meridiaan ongeschikt.

Huismussen zijn foeragerend waargenomen bij het flatgebouw, waar de muren werden afgespeurd op insecten. Als broedlocatie is de flat ongeschikt. Er zijn geen holtes aanwezig, en het dak bevat geen dakpannen waar de huismus onder kan broeden (Foto 7).

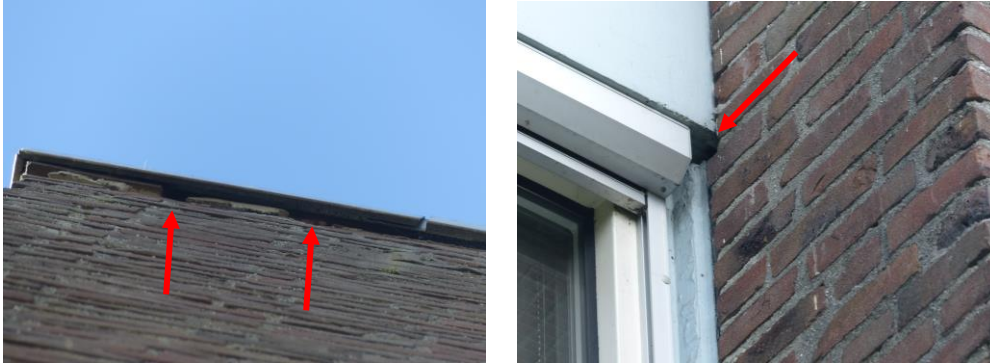
Het flatgebouw is geschikt als verblijfplaats voor vleermuizen. De overstekende metalen dakrand is breed genoeg om als geschikte verblijfplaats voor vleermuizen te dienen. Bovendien zijn aan de zijkant van het gebouw twee ventilatie roosters ingebouwd, waardoor vleermuizen de spouw kunnen bereiken. Ook bevinden zich bij de kozijnen soms gaten en kieren in het hout waar vleermuizen gebruik van kunnen maken om in het gebouw te verblijven (Foto 8).

Foto 8 Geschikte invlieglocaties voor vleermuizen bij het flatgebouw aan de Meridiaan, bij de dakrand (links) en bij kozijnen (rechts).

Dit gebouw gaat gesloopt worden waardoor eventuele aanwezige verblijfplaatsen van vleermuizen verloren gaan. Hierdoor zijn negatieve effecten op vleermuizen niet uitgesloten en is nader onderzoek nodig.

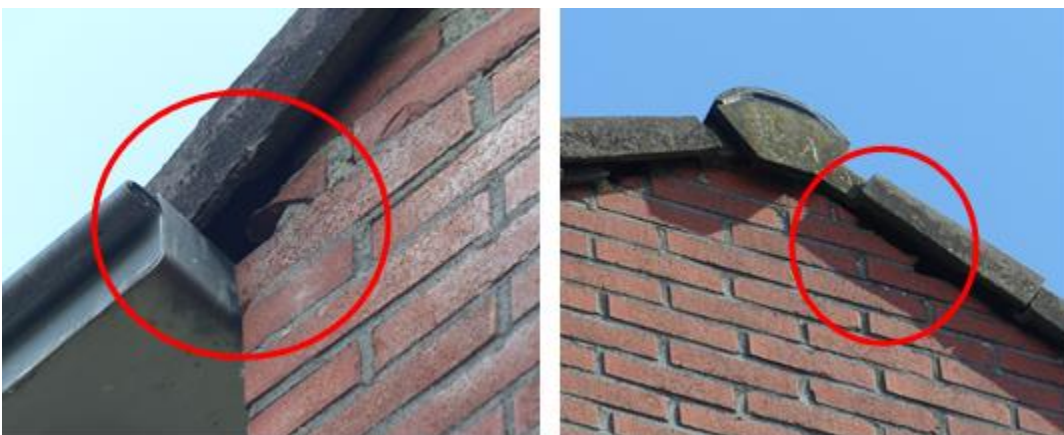
Tijdens het veldbezoek is de gierzwaluw veel waargenomen in dit deelgebied. De vogels vlogen al foeragerend en gierend langs de gebouwen. De gebouwen bieden geschikte invlieglocaties voor gierzwaluwen (Foto 9). Er is voldoende openheid bij de nokken en kantpannen om ruimte te bieden voor in- en uitvliegen. Daarnaast is bij de goot, op de hoek van de blokken, soms een opening aanwezig die gierzwaluwen kunnen gebruiken.

Foto 9 Geschikte invlieglocaties voor de gierzwaluw bij de goot (links) en bij de kantpannen (rechts).

De werkzaamheden aan deze woningen bestaan uit schilderwerk van houten delen, voegwerk en dakvervanging van de platte dakdelen. Al deze werkzaamheden zorgen voor verstoring en mogelijk vernietiging van aanwezige nesten van de gierzwaluw en huismus. Hierdoor zijn negatieve effecten op de huismus en gierzwaluw niet uit te sluiten.

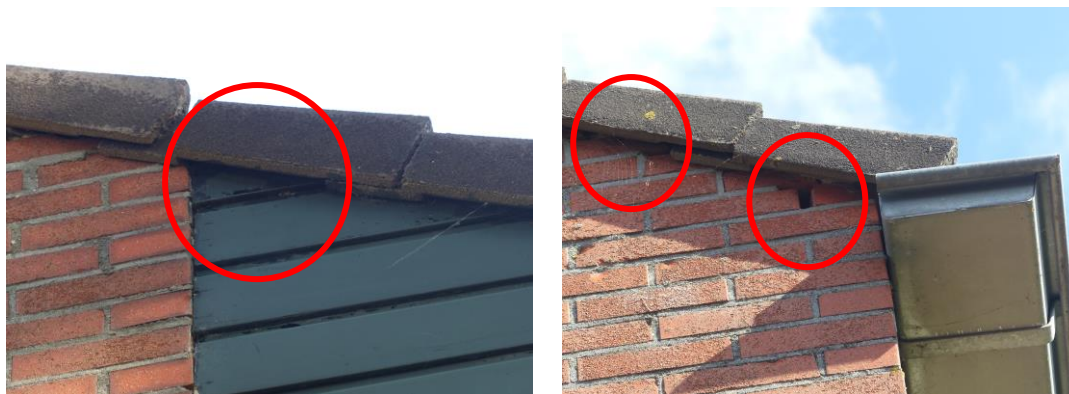
De woningen zijn geschikt als verblijfplaats voor vleermuizen. De daken bieden geschikte invliegopeningen bij de kantpannen (Foto 10).

Foto 10 Geschikte invlieglocaties voor vleermuizen bij de kantpannen.

Vleermuizen kunnen verblijven op plekken waar werkzaamheden worden uitgevoerd, zoals onder kantpannen, waar voegen worden bewerkt, of bij de houten delen, die geschuurd en geschilderd worden. Hierdoor zijn negatieve effecten op vleermuizen niet uitgesloten.

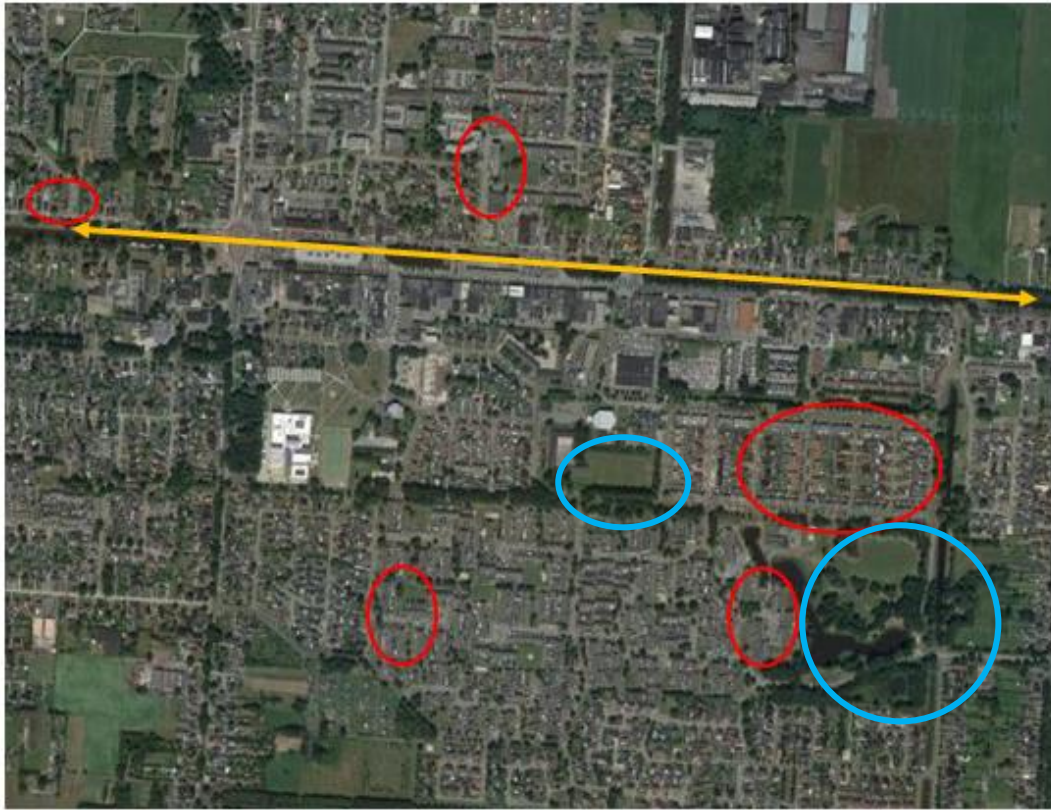
Figuur 4 Mogelijke vliegroute (oranje pijl) gelegen aan het Van Echtskanaal. Met rood zijn de plangebieden weergegeven. Verstoring van de vliegroute wordt niet verwacht. Met blauw zijn geschikte foerageerlocaties aangegeven. Vooral het park bij de Loperstraat (grote blauwe cirkel) is zeer geschikt foerageergebied. Bron: googlemaps.

Essentiële vliegroutes, die verblijfplaatsen en foerageergebied verbinden, bestaan uit lijnvormige structuren, zoals bomenrijen en watergangen. Deze lijnvormige structuren ontbreken in het plangebied. Langs het Van Echtenskanaal staan wel bomen, en dit kanaal kan gebruikt worden als vliegroute (Figuur 4). Deze vliegroute bevindt zich dan wel buiten het plangebied. Effecten van de geplande werkzaamheden worden niet verwacht.
