Nader onderzoek vleermuizen
en steenmarter
ter plaatse van:

**Wilhelminastraat 37 - 40a
te Emmen**

projectnummer

201800

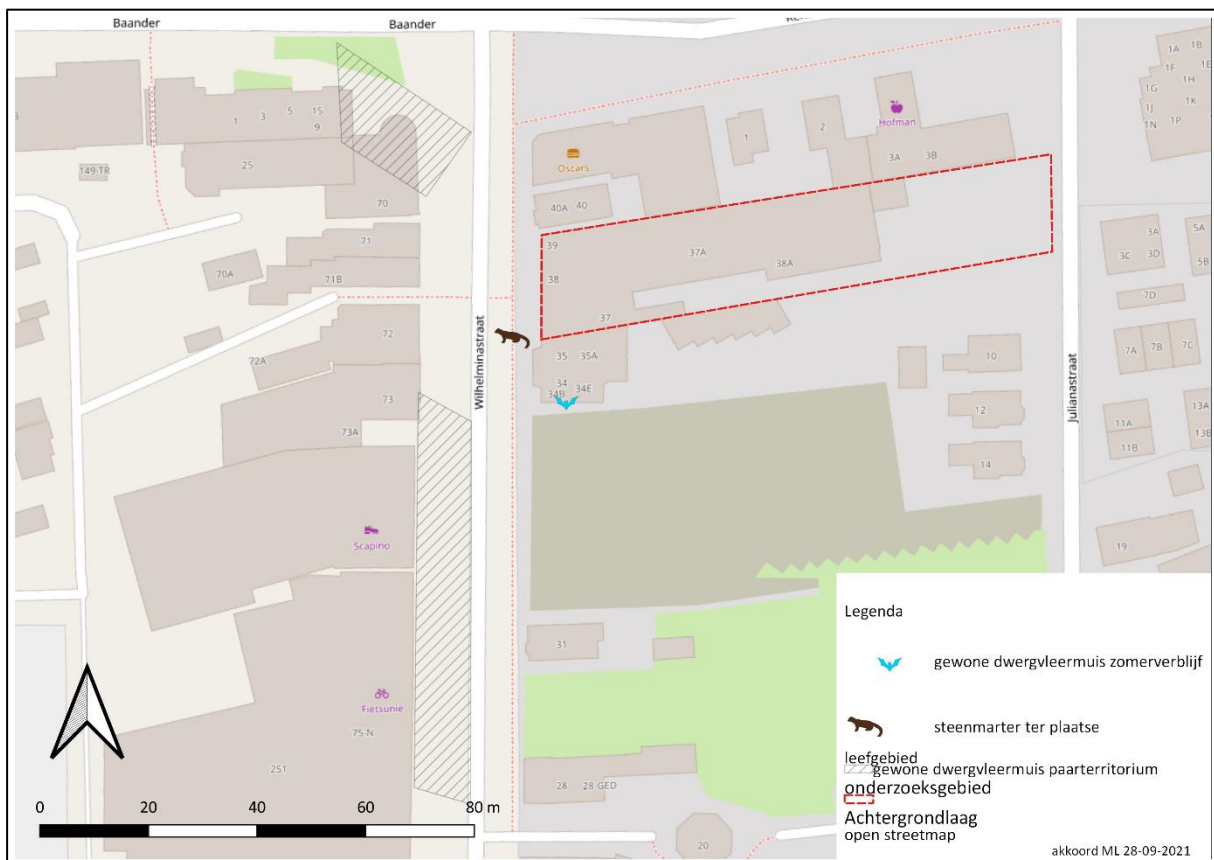
Figuur 4.1 Waarnemingen vleermuizen en steenmarter

Tijdens het onderzoek zijn geen verblijfplaatsen van vleermuizen binnen het plangebied aangetroffen. Wel is een verblijfplaats in de directe omgeving vastgesteld (figuur 4.1)

Buiten het plangebied is een zomerverblijf van gewone dwergvleermuis vastgesteld. Dit verblijf bevindt zich onder de overstekende rand van Wilhelminastraat 34 (figuur 4.2).

In de nabije omgeving zijn ook twee paarterritoria van gewone dwergvleermuis waargenomen. Deze territoria hadden echter geen verbintenis met het plangebied.

Steenmarter is wel één keer waargenomen nabij het plangebied tijdens vleermuizenonderzoek.

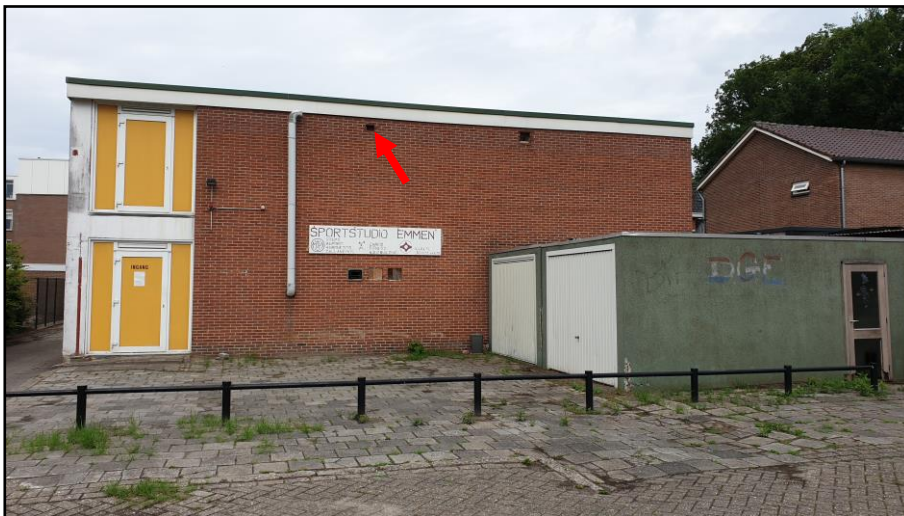
Tijdens het veldbezoek is binnen het plangebied nest van de kauw waargenomen in de oostelijke muur (figuur 4.2). Alle broedvogels zijn tijdens het broedseizoen beschermd en mogen dan niet worden verstoord.

Figuur 4.2 Kauwen hebben een nest gebouwd in een gat van de oostelijke muur (locatie met een rode pijl aangegeven).

Bij voorgenomen de sloopwerkzaamheden worden nestplaatsen van kauw weggenomen. Voor alle inheemse vogelsoorten geldt een verbod op handelingen die soorten, nesten, eieren of vaste rust-of verblijfplaatsen beschadigen. Bij het verwijderen van nesten in het broedseizoen is sprake van een overtreding van artikel 3.1 (2^e lid) van de Wnb.

Een overtreding kan voorkomen worden door de sloopwerkzaamheden uit te voeren buiten het broedseizoen. Voor het broedseizoen staat geen vaste periode. Van belang is of een broedgeval aanwezig is.
