# Innovatieve Samenwerking Bargerveen

# Milieukundig Vooronderzoek NEN 5725 en NEN 5717

Gebiedsontwikkeling Schoonebekerveld-West  
(Bargerveen)

projectnummer 0460778.100  
definitief revisie 00  
10 juli 2020

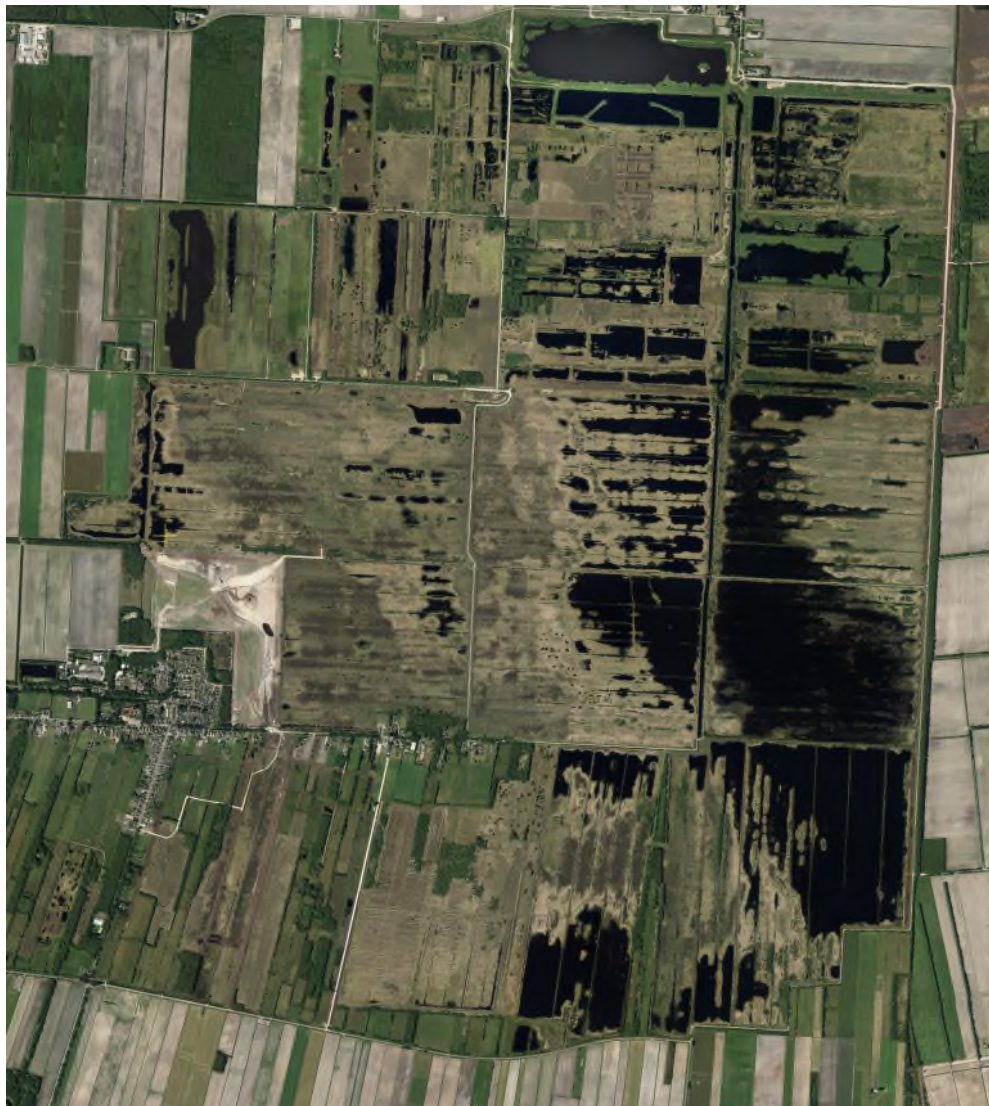
Figuur 2.1: Overzicht Bargerveen (bron: Globespotter)

Het Bargerveen is een natuurgebied vlakbij Weiteveen, in de gemeente Emmen, provincie Drenthe. Het gebied is circa 2.100 hectare groot en bestaat grotendeels uit hoogveen. In onderstaande figuur is het Bargerveen weergegeven. De oostzijde van het gebied betreft de grenszone met Duitsland.

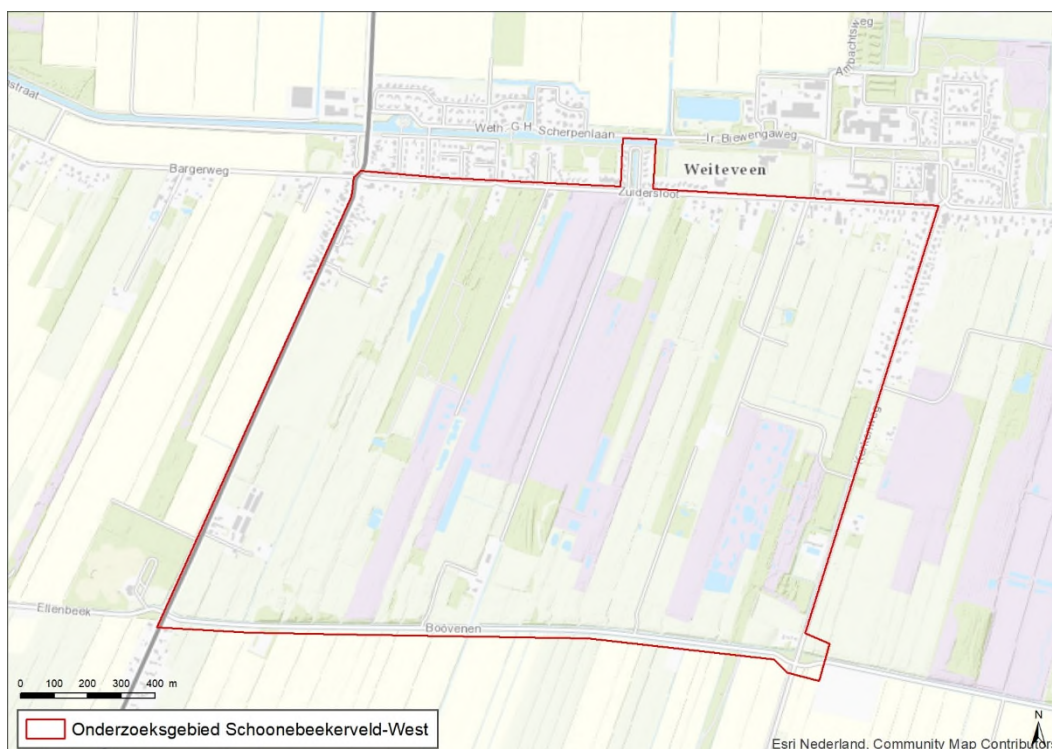
Figuur 2.2: Onderzoeksgebied Schoonebeekerveld-West

Het huidige deelgebied c.q. onderzoeksgebied Schoonebeekerveld-West is weergegeven in onderstaande figuur.

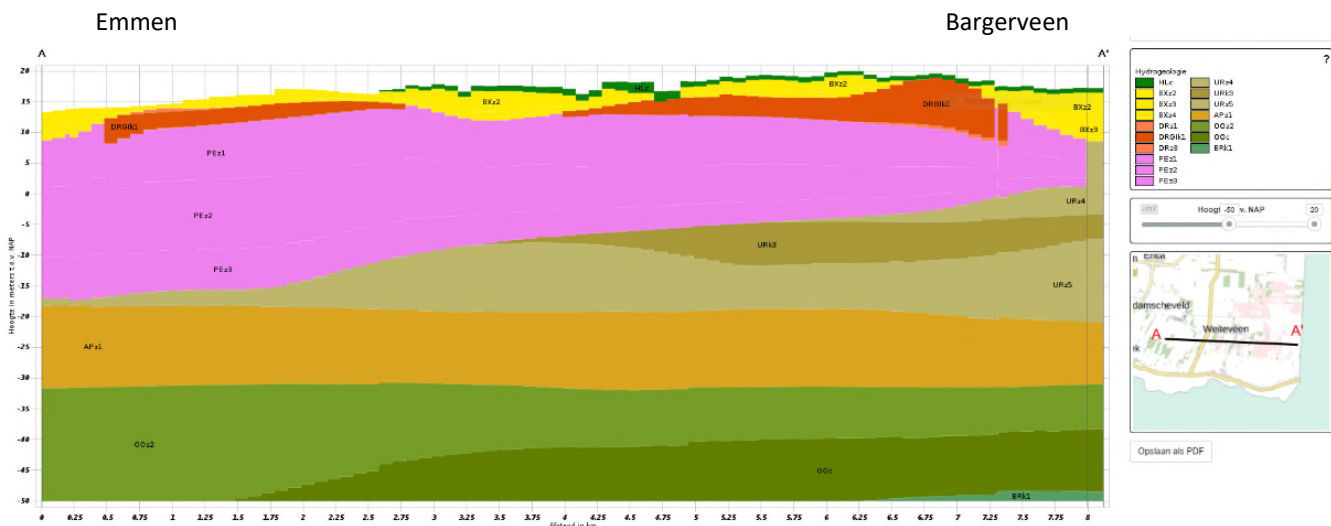
Figuur 3.2 Geohydrologische bodemopbouw (bron; dinoloket)

De regionale bodemopbouw is weergegeven in onderstaande figuur. Het Bargerveen bevindt zich op het rechterdeel van het figuur.

In figuur 3.2 is te zien dat in het gebied vanaf het maaiveld een holocene deklaag aanwezig is van enkele meters dik. De holocene deklaag bestaat uit veen, leem en/of zand. Daaronder is tot grote diepte een zandpakket aanwezig van de Formatie van Bostel.

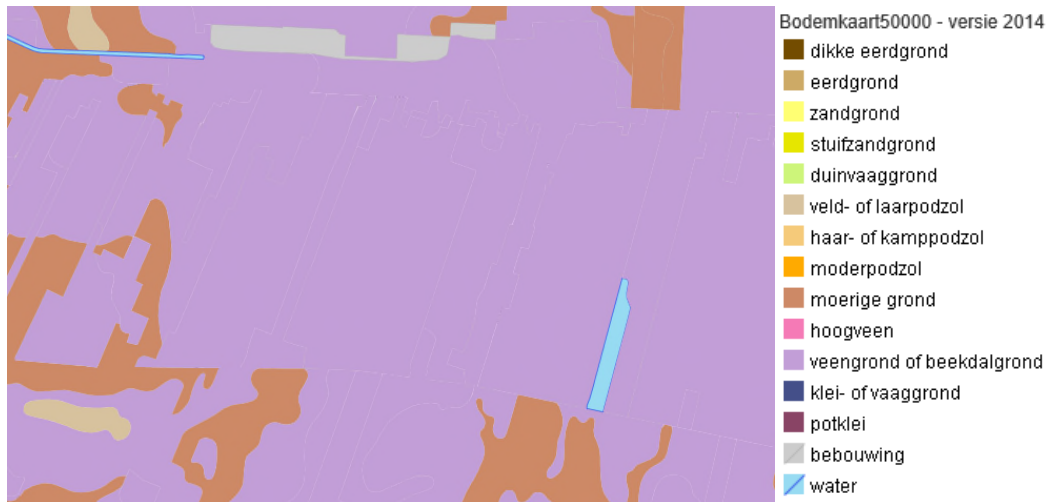
Figuur 3.3 Bodemkaart (Geoportaal Drenthe)

Op basis van de bodemkaart is er voornamelijk sprake van veengrond.

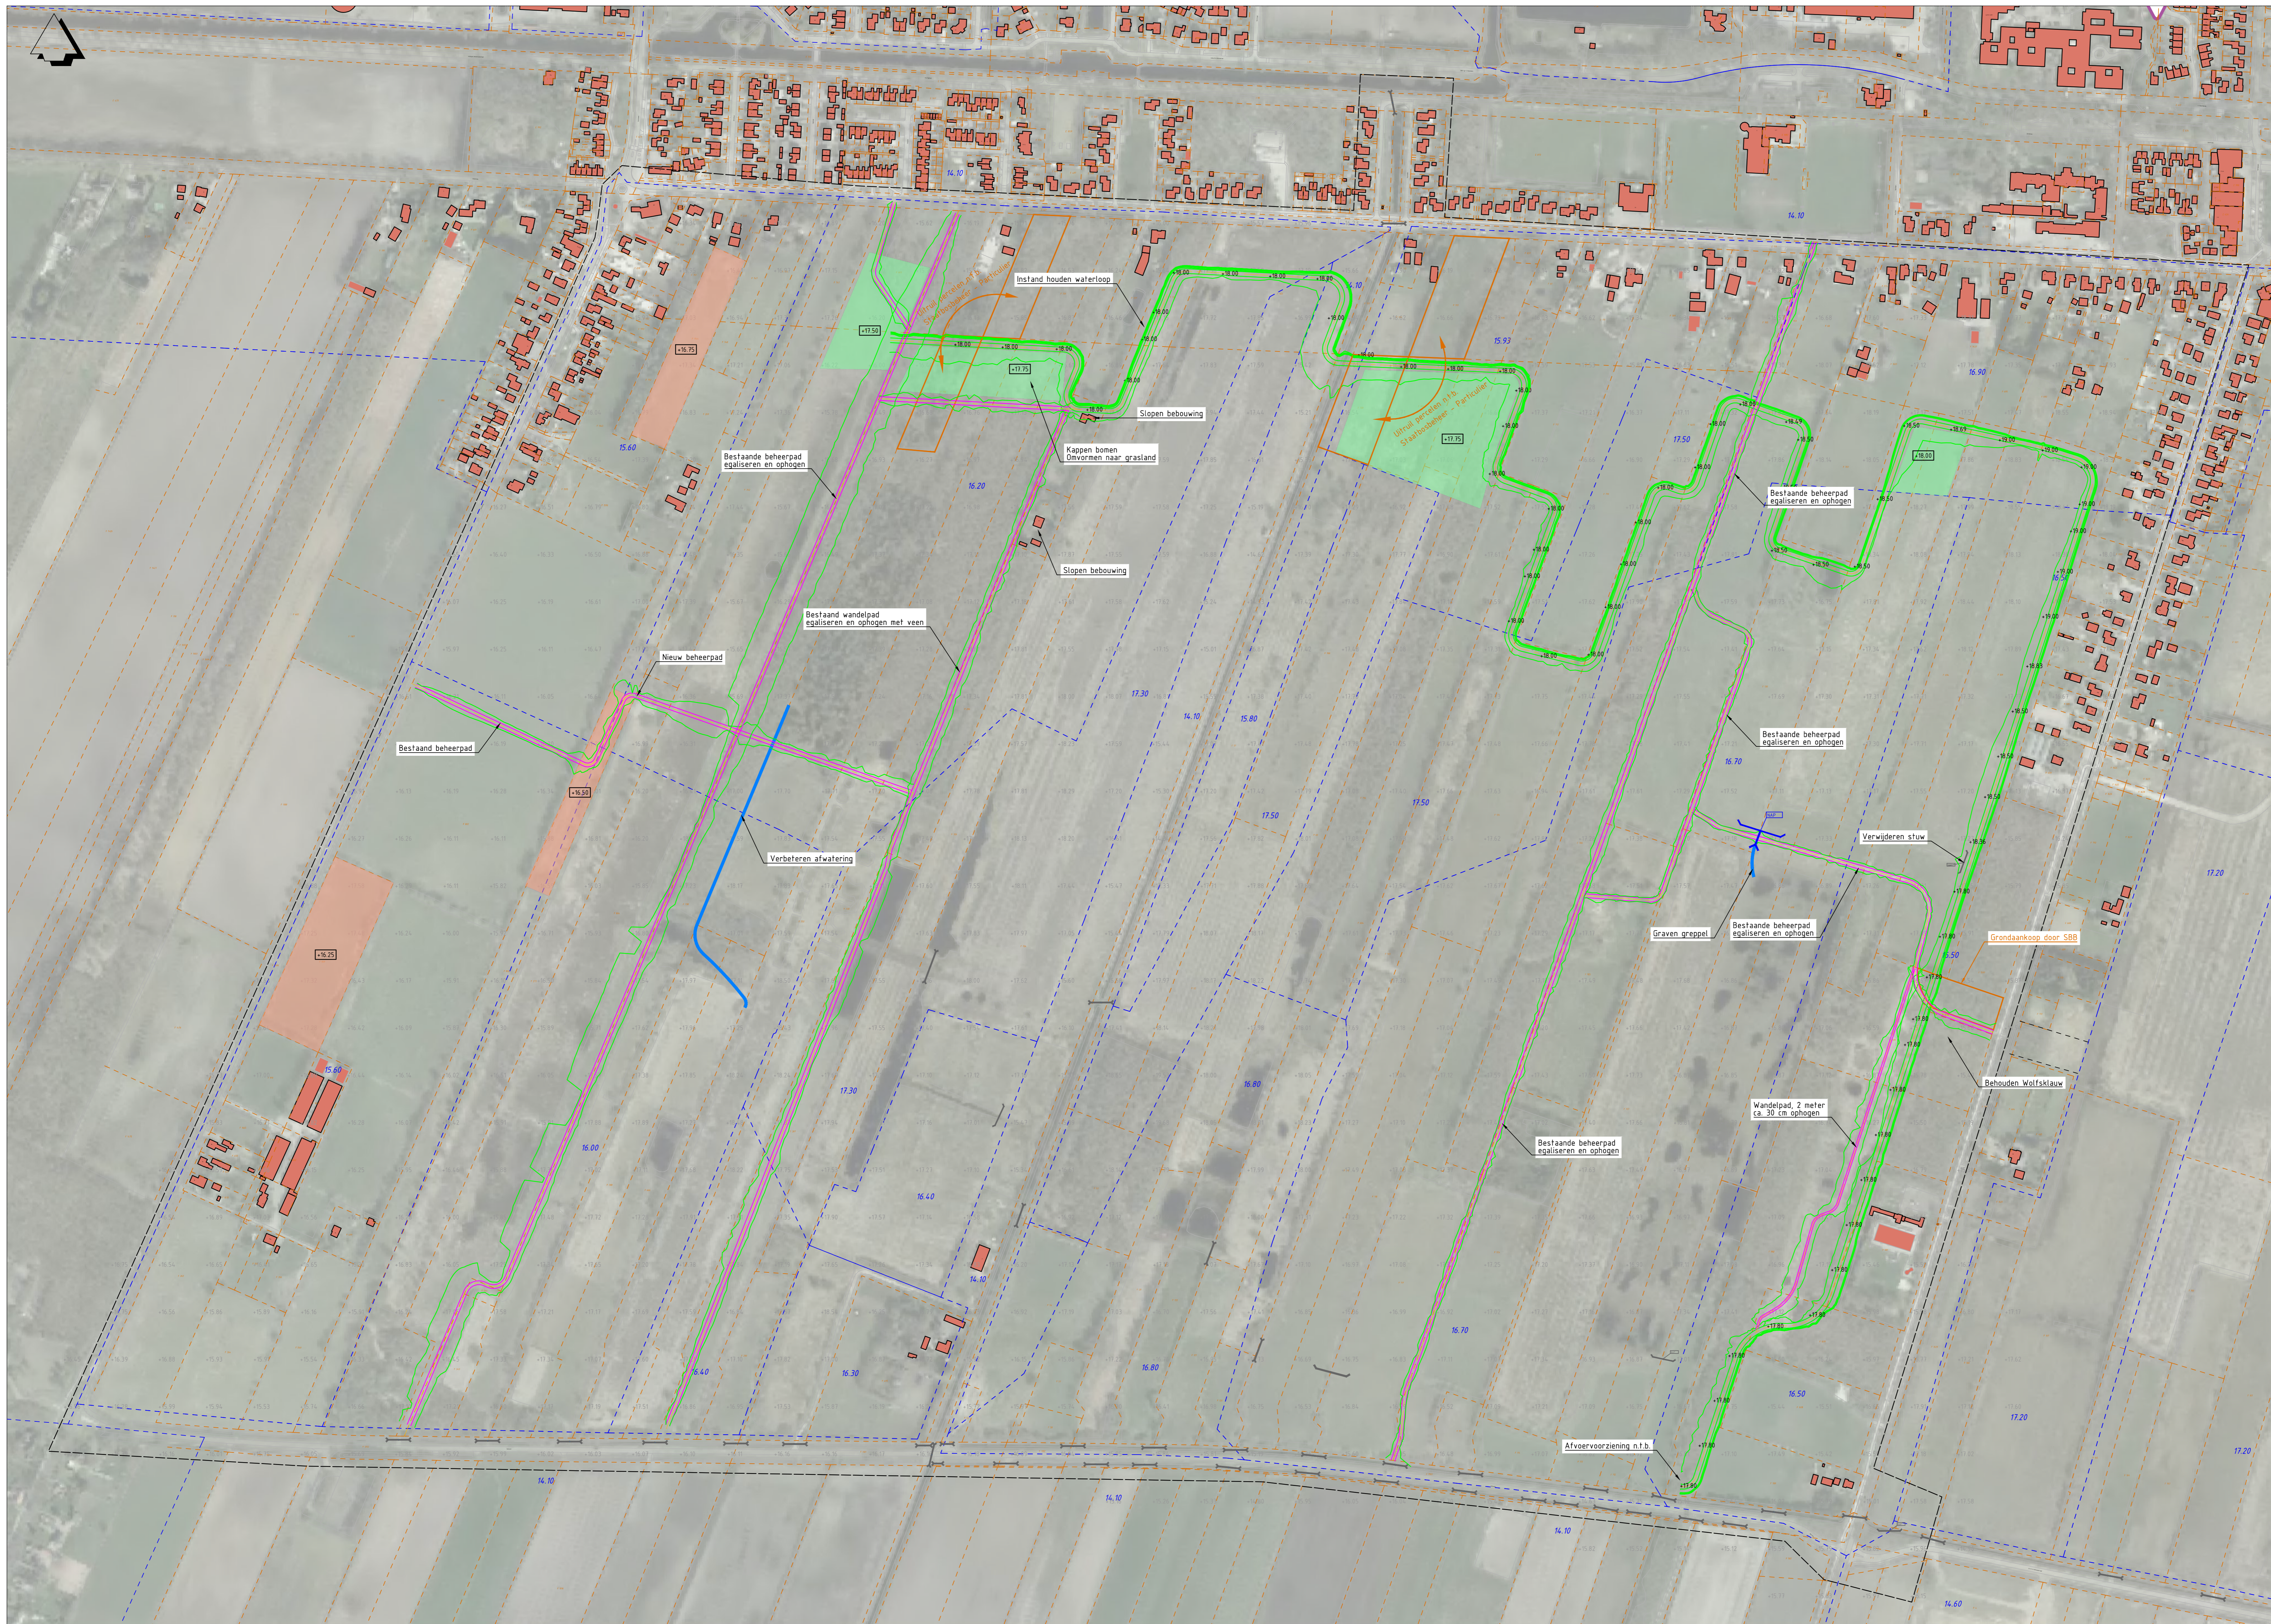
Situatie  
SCHAAL 1 : 2500

- Aanleggen leemruggen om wegzijging uit het veen te verminderen;
- Ophogen en verbeteren bestaande wandel- en beheerpaden;
- Afgraven drie veenpercelen;
- Ophogen terreindelen;
- Waterhuishoudkundige ingrepen (verbetering afwatering, verwijderen en aanleggen waterhuishoudkundige objecten).

In bijlage 1 is een tekening opgenomen met de situering van de maatregelen van de eerste fase.

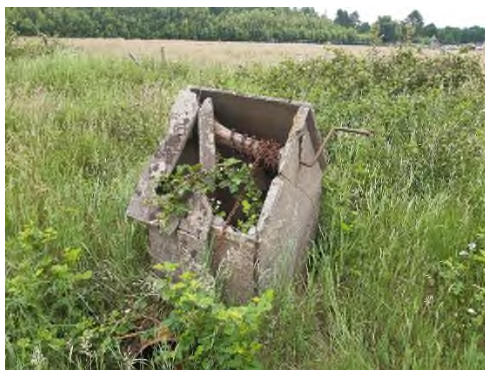
Foto 5; oude waterput

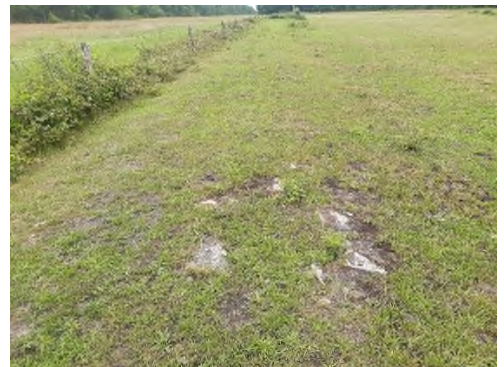
- Boring 1012; Tot 0,4 m-mv sterk puinhoudend. Boring vervolgens gestaakt op een ondoordringbare laag (3 pogingen);
- Boringen 1064-1068 (onderhoudspad waterschap); bovengrond/teelaarde-laag zwak puinhoudend.

Foto 6; Grof puin onderhoudspad Waterschap

Indien ingrepen zijn gepland ter plaatse van te kruisen met puin verharde kavelpaden en/of de puinwaarneming ter plaatse van boring 1012 dient ter plaatse verkennend milieuhygiënisch onderzoek en asbestonderzoek te worden uitgevoerd. Indien er kwaliteitsgegevens bekend blijken te zijn van dit puin, kan onderzoek echter weer achterwege worden gelaten.
