Onderwerp: **verkennend milieukundig bodemonderzoek volgens  
NEN 5740+A1 Emslandweg nr. 88 te Zwartemeer**

Projectnummer: **21-M10157**

Opdrachtgever: **Bouwkundig Adviesbureau Walda**

Datum: **24 januari 2022**

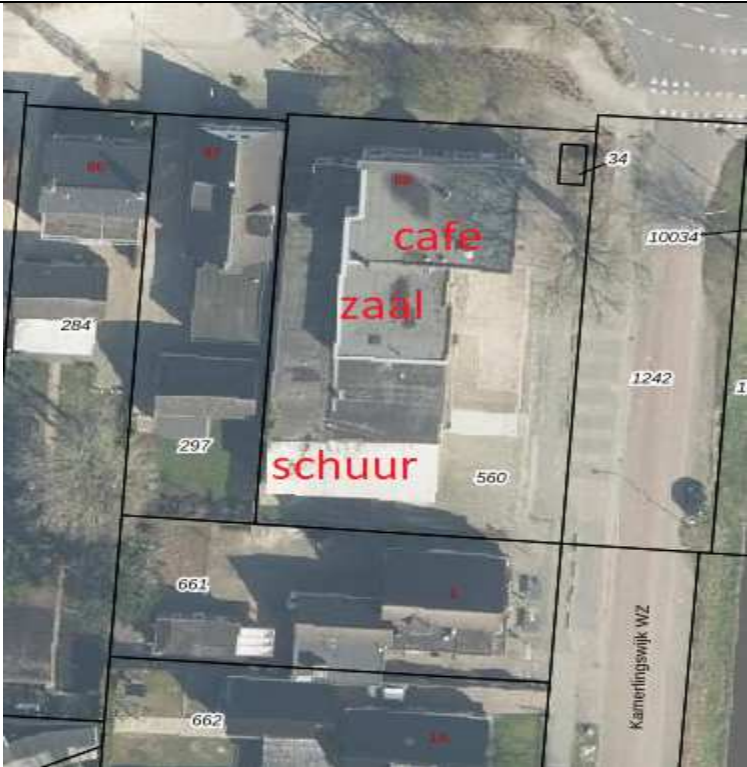
<p><i>Figuur 1: globale ligging onderzoeksgebied (plangebied)</i></p>
Bebouwing en bouwjaar (Kadaster BAG)	Op de onderzoekslocatie bevindt zich een gebouw uit 1900 (o.a. café en feestzaal) en een schuur uit 2011 (zie figuur 1).
Terreinverharding	De grond rondom de bestaande bebouwing is verhard met tegels/klinkers.
Ondergrondse infrastructuur	Geen informatie, bij grondwerk dient een KLIC-melding gedaan te worden.
Archeologische waarden	De locatie heeft op basis van de archeologische waardenkaart (IKAW) de vermelding "lage trefkans".
Geplande herinrichting	Verbouw/nieuwbouw naar appartementencomplex.
bijzonderheden: -

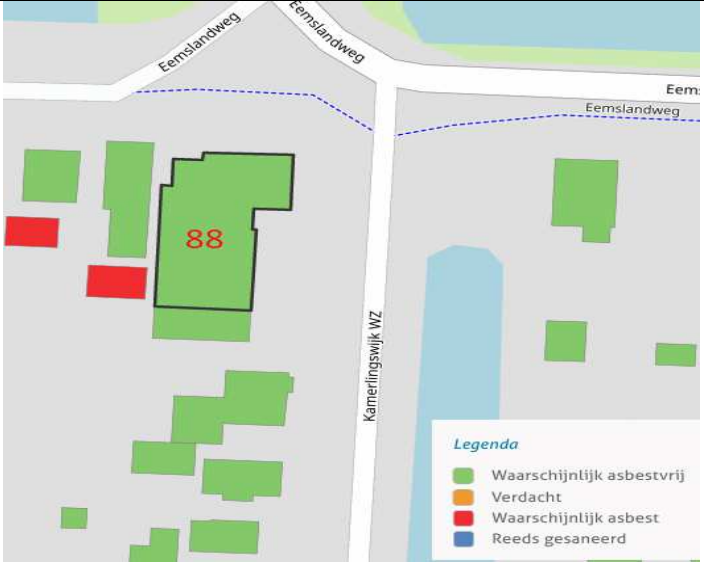
<b>Aanwezigheid asbest</b>	Volgens de asbestdakenkaart van de provincie Drenthe is het dak van de bebouwing op nr. 88 waarschijnlijk asbestvrij (zie figuur 2).

<p><i>Figuur 2: asbestdakenkaart provincie Drenthe</i></p> <p>Er is geen informatie bekend omtrent de evt. aanwezigheid van asbest in de bodem t.p.v. het plangebied. Er bestaat altijd de mogelijkheid dat asbest (afval/puin) ed. is begraven. Op voorhand is hiervan geen informatie bekend.</p>
<p><b>Ophogingen/dempingen/stortingen</b></p>	<p>Er is geen informatie omtrent evt. met bodemvreemd materiaal gedempte watergangen/ sloten t.p.v. de onderzoekslocatie (binnen het onderzochte terreindeel). Er is geen informatie omtrent evt. opgebrachte gebiedsvreemde grond (ophogingen), verhardingsmateriaal, puinmateriaal en/of afval op de onderzoekslocatie.</p>
<p><b>Niet gesprongen explosieven</b></p>	<p>Geen informatie, in Nederland zijn er niet gesprongen explosieven (NGE) uit de Tweede Wereldoorlog in de grond achtergebleven. De (potentiële) aanwezigheid van niet gesprongen explosieven kan een bedreiging inhouden bij grondroerende werkzaamheden en kan tot vertraging leiden bij planvorming en uitvoering van werkzaamheden. NGE's worden met name aangetroffen ter plaatse van 'strategische doelen' zoals binnensteden, verbindingswegen, spoorwegen, bruggen en havens. De gemeente is op basis van regelgeving verantwoordelijk voor het opsporen en ruimen van niet gesprongen explosieven uit de Tweede Wereldoorlog. Voor aanvullende informatie wordt verwezen naar de gemeente.</p>
