Verkennend bodemonderzoek Kruierwerk te Klazienaveen

3 juni 2020

In opdracht van de gemeente Emmen heeft Tauw een verkennend bodemonderzoek uitgevoerd (volgens NEN 5740¹) op een perceel gelegen nabij Kruiwerk te Klazienaveen.

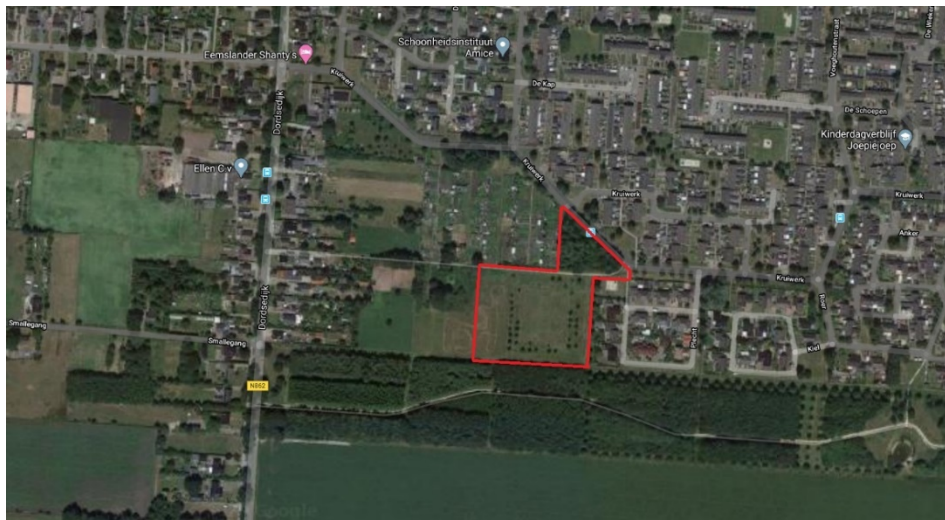
Het plangebied is gelegen nabij de Kruiweg, ten zuiden van Klazienaveen (figuur 2.1). Binnen het plangebied is een onverhard pad aanwezig. Het noordoostelijk deel van het plangebied is sterk begroeid (bomen en bosschage) en het overige terrein is ingericht als voetbalveldje en grasland. Binnen het plangebied zijn geen bebouwingen aanwezig. De oppervlakte van het plangebied bedraagt circa 16.000 m² (1,6 hectare).

Figuur 2.1 Situering van de onderzoekslocatie (bron: Google Maps, 2019)

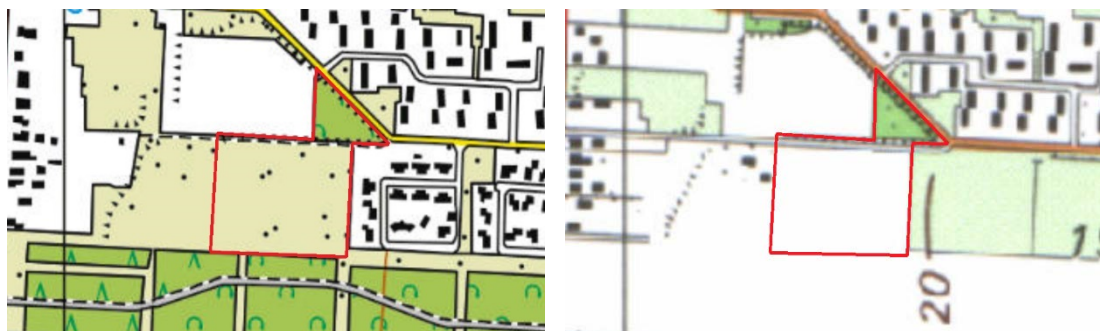
Bij het bestuderen van de in paragraaf 2.1 beschreven bronnen blijkt dat de percelen gelegen binnen het plangebied en daaromheen in de loop van de jaren '90 van de vorige eeuw opnieuw zijn ingedeeld. Dit is waarschijnlijk gedaan in het kader van de ontwikkeling van een nieuwe woonwijk. Voor de jaren '90 heeft het plangebied een agrarische functie gehad. Uit de onderstaande historische kaarten blijkt dat binnen het plangebied een oude weg aanwezig is geweest. In de huidige situatie is hier een onverhard pad gelegen. Vanaf de jaren '90 tot aan nu is de locatie niet wezenlijk veranderd (grasland/boschage).

Figuur 2.1 Onderzoekslocatie rond 2019 (links) en rond 1985 (rechts) Bron: www.topotijdreis.nl

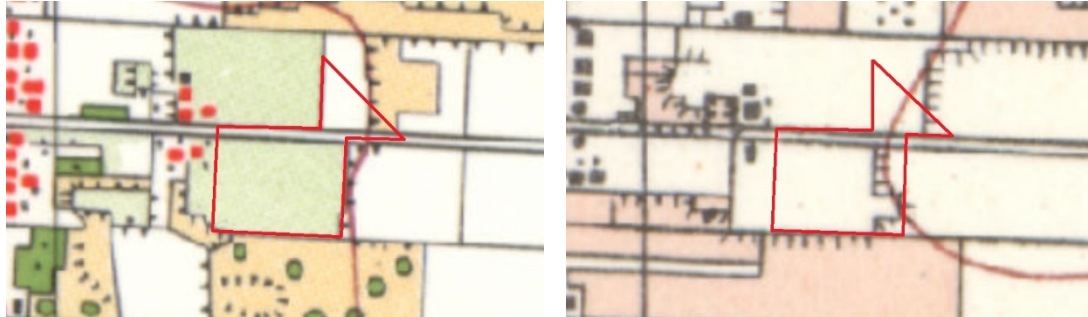
Figuur 2.2 Onderzoekslocatie rond 1974 (links) en rond 1954 (rechts) Bron: www.topotijdreis.nl

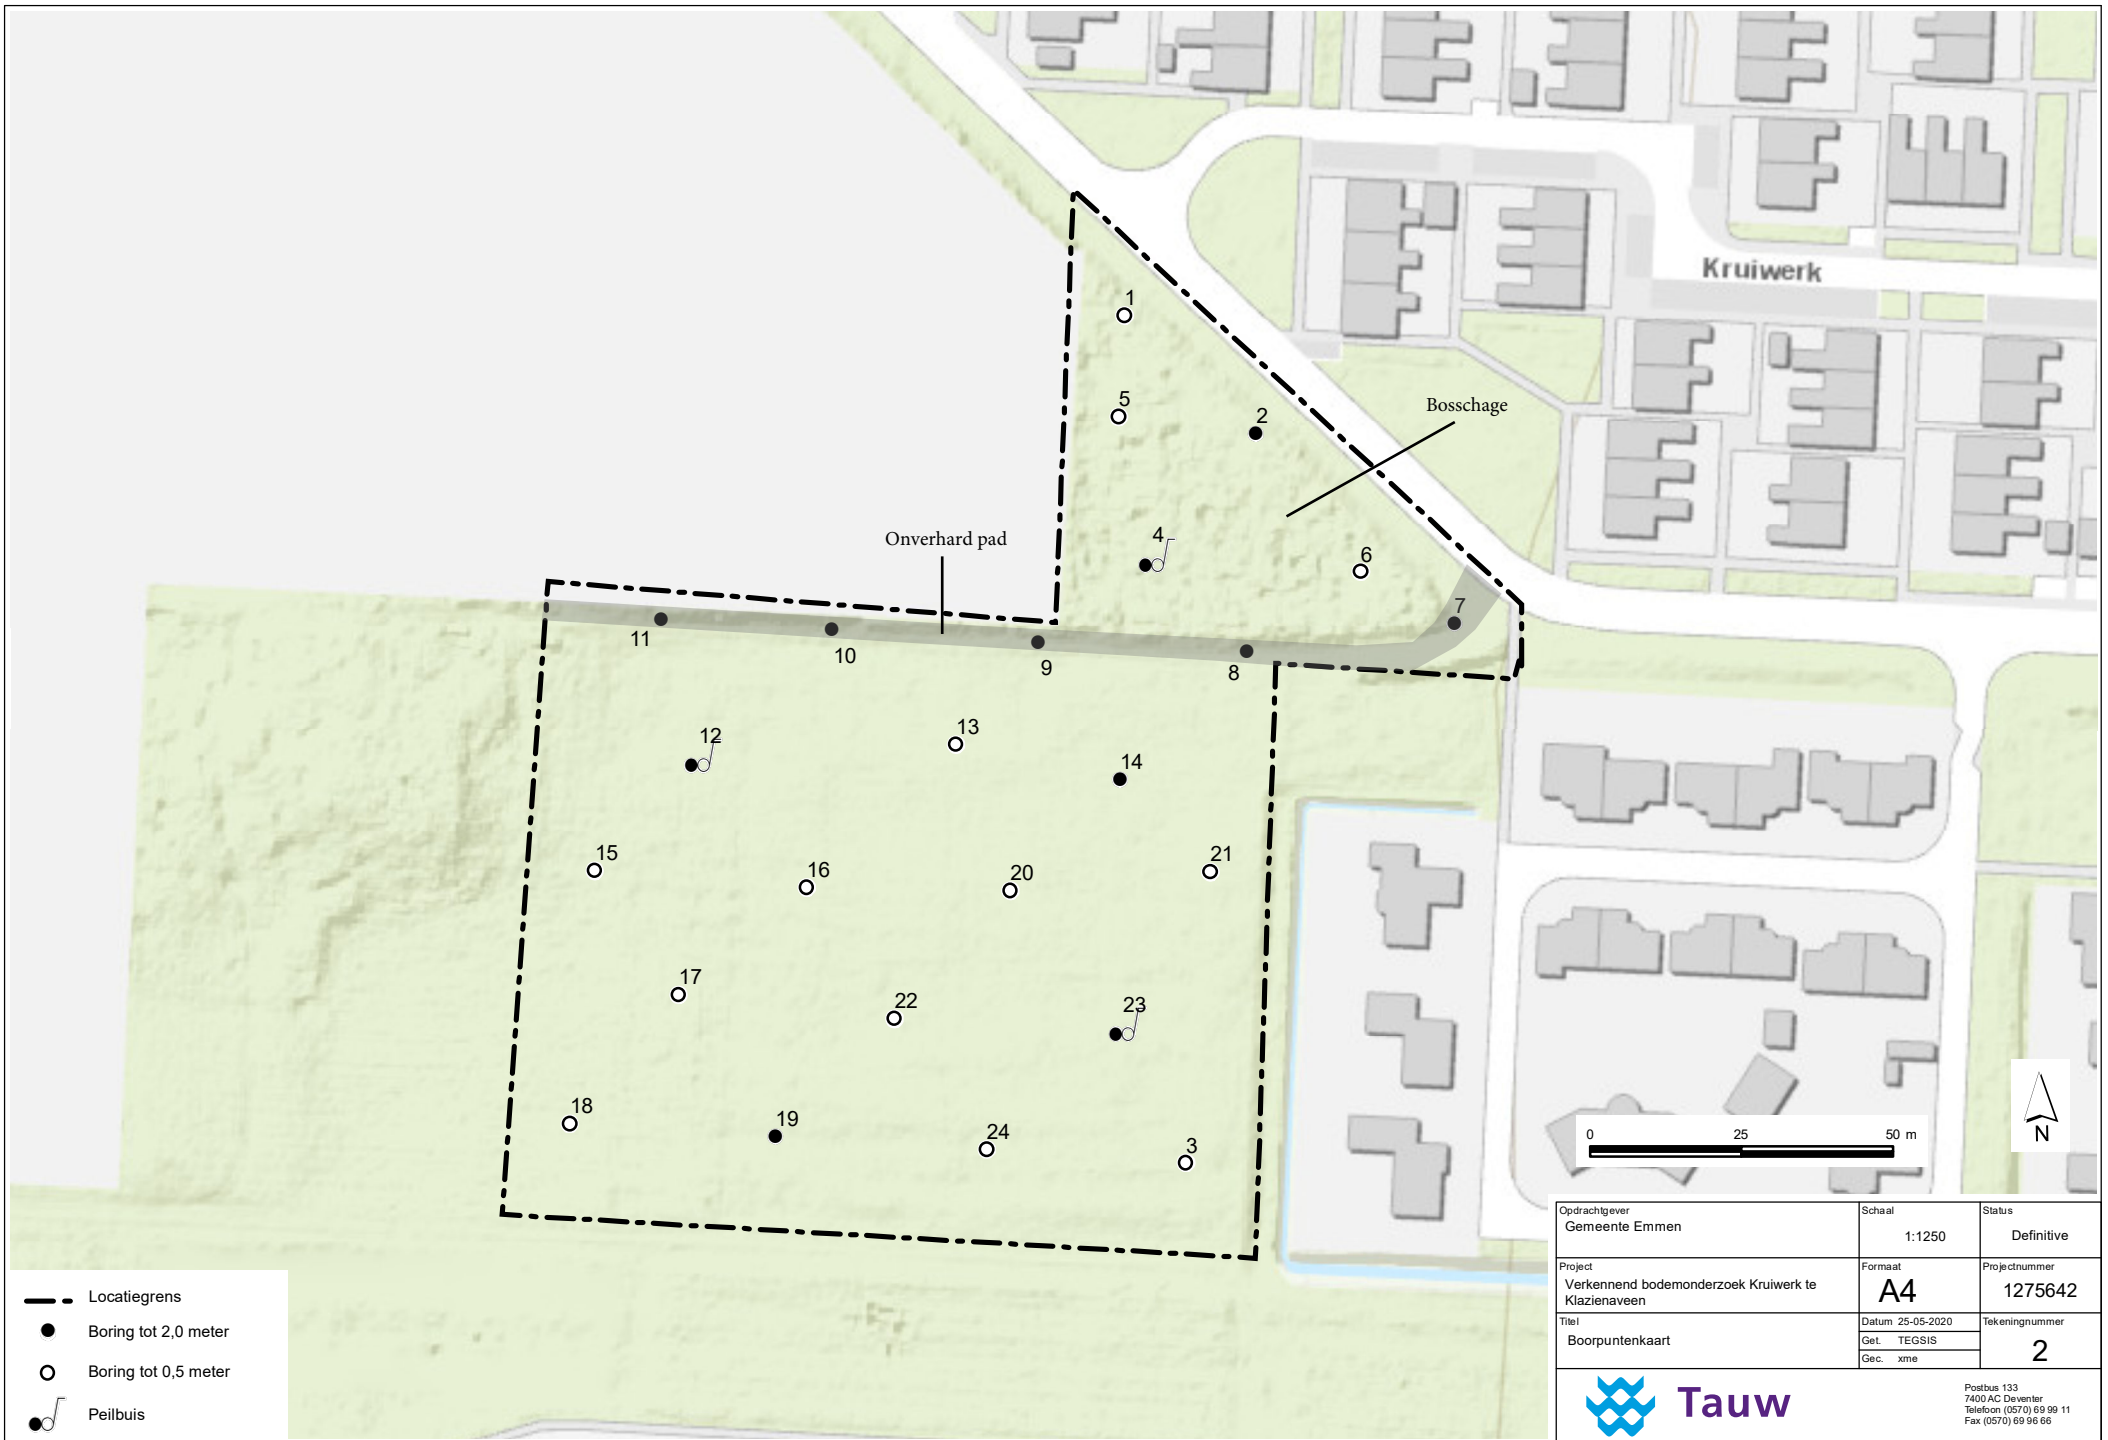
Kaart situering monsternemingspunten

Alle veldwerkzaamheden zijn uitgevoerd onder certificaatnummer K54913. Een kaart met de situering van de monsterpunten is opgenomen in bijlage 2. In tabel 3.1 staan de uitgevoerde veld- en analysewerkzaamheden weergegeven.

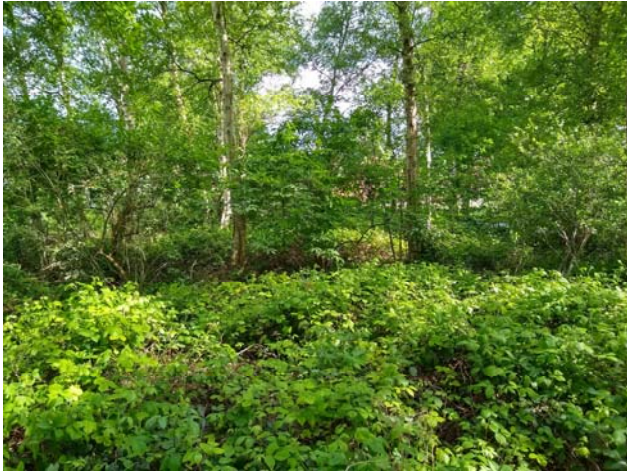
Foto 1: Situering noordzijde locatie (sterk begroeid)

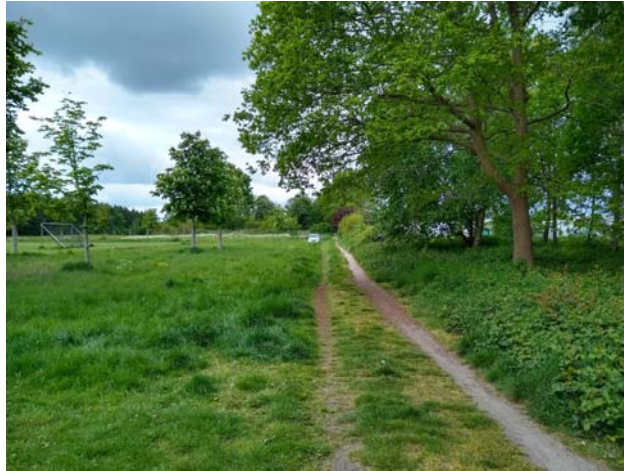
Foto 2: Situering zandpad
