Verkennd bodemonderzoek inclusief asbest Kruierk te Klazienaveen (aanvulling)

2 september 2022

Kenmerk R001-1287642RSP-V01-xab-NL

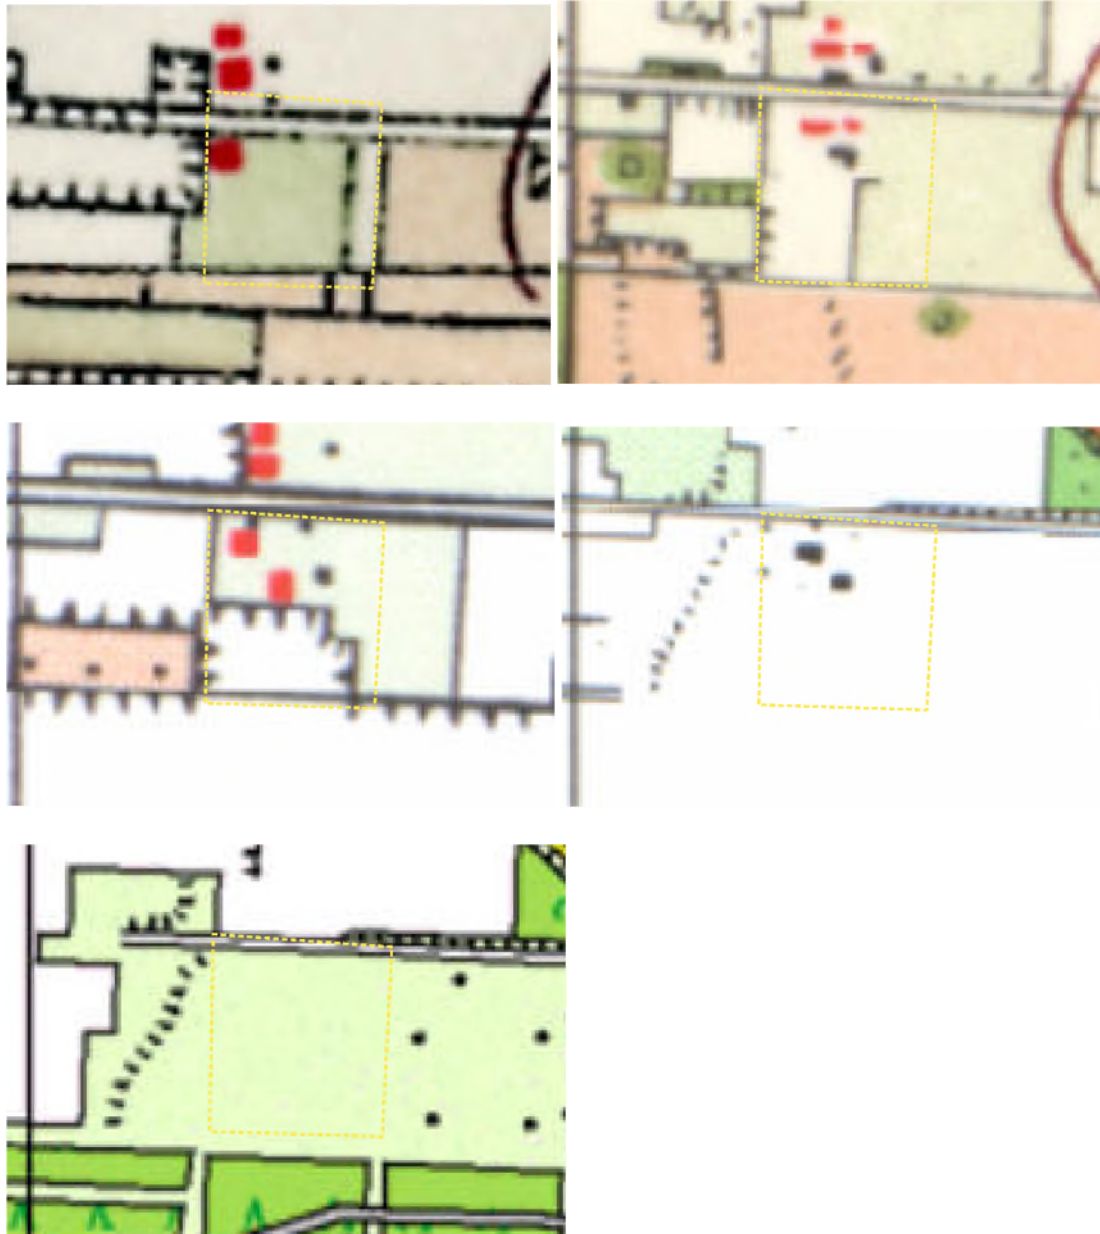
Figuur 2.2 Onderzoekslocatie rond 1935, 1962, 1965, 1975, 1988 en 2005 Bron: www.topotijdreis.nl

In figuur 2.2 is de ontwikkeling van de locatie vanaf circa 1935 weergegeven. Reeds sinds deze periode is een deel van de onderzoekslocatie bebouwd geweest. Tussen 1935 en 2005 hebben zich op dit deel van de onderzoekslocatie verschillende gebouwen bevonden (in wisselende samenstelling). Op de locatie is gesloopt en gebouwd in een periode waarin veel asbest is toegepast (met name tussen 1950 en 1980). Bij deze werkzaamheden kan asbest in de bodem zijn beland. Na 2005 lijken er geen noemenswaardige veranderingen op de locatie of in de omgeving plaats te vinden.

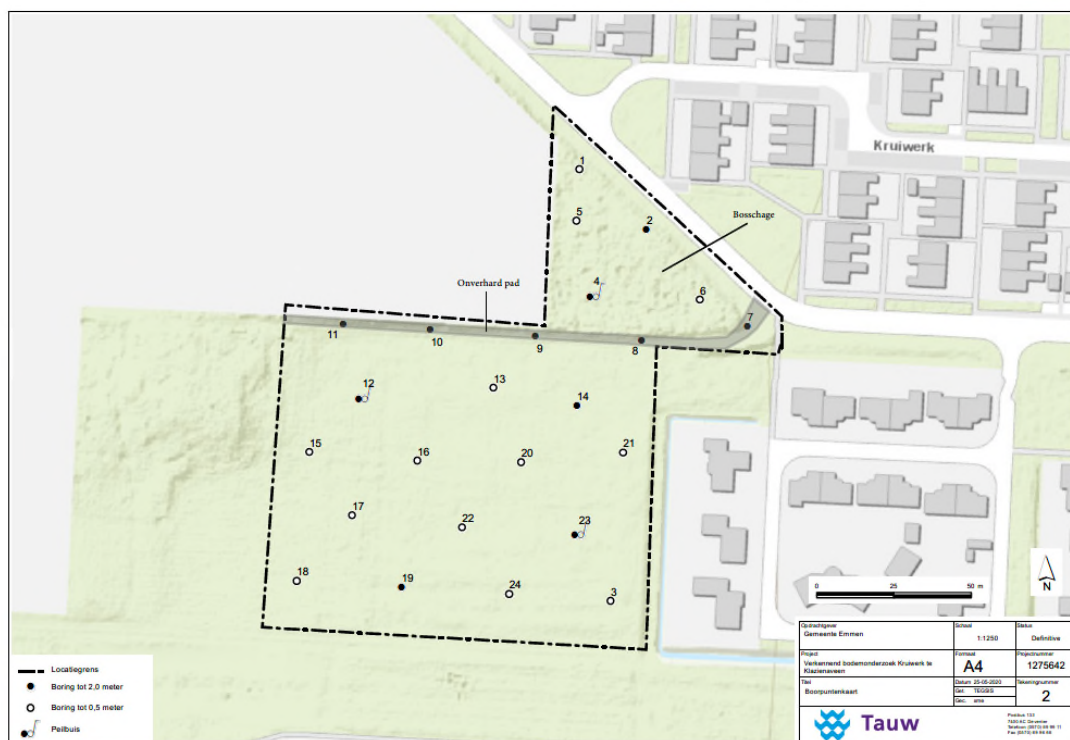
Figuur 2.3 Onderzoekslocatie R001 1275642XME V01

In tabel 2.3 en figuur 2.3 zijn de op en nabij de onderzoekslocatie eerder uitgevoerde bodemonderzoeken vermeld en kort samengevat. In juni 2020 is een verkennend bodemonderzoek uitgevoerd door TAUW⁴. De aanleiding van het onderzoek was de voorgenomen nieuwbouw op het plangebied gelegen nabij de Kruierwerk, ten zuiden van Klazienaveen. Uit dit onderzoek is in de ondergrond alleen een lichte verontreiniging aan kobalt aangetroffen. In het grondwater zijn lichte verontreinigingen aan koper, barium, nikkel en zink aangetoond.

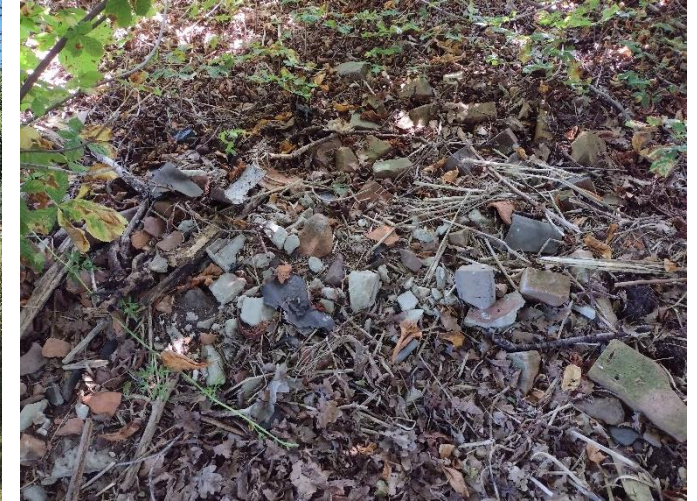
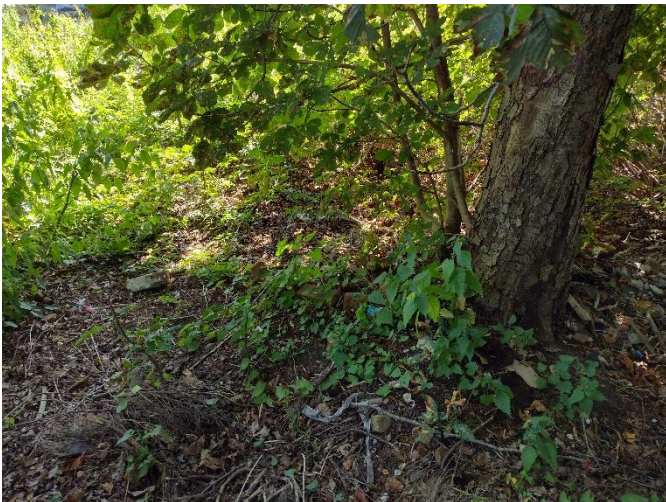
Foto 3: maaiveldinspectie

Foto 4: maaiveldinspectie

Foto 5: maaiveldinspectie

Geadviseerd wordt voorafgaand aan de werkzaamheden het maaiveld te ontdoen van begroeiing en vervolgens een maaiveldinspectie volgens het Certificatieschema voor de Procescertificaten Asbestinventarisatie en Asbestverwijdering dat is vastgesteld door de Stichting Ascet als bedoeld in artikel 1.5a, onderdeel c, van het Arbeidsomstandighedenbesluit te laten uitvoeren. Mochten er asbestfragmenten worden aangetroffen dan wordt in het rapport de verwijderingsmethode vastgesteld.
