**VERKENNEND BODEMONDERZOEK
INCLUSIEF ASBEST NEN 5740 EN NEN 5707**
Langestraat 88 in Klazienaveen

Rapportnummer: 215592/R01

Projectomschrijving: Verkennend bodemonderzoek inclusief asbest
NEN 5740 en NEN 5707
Langestraat 88 in Klazienaveen

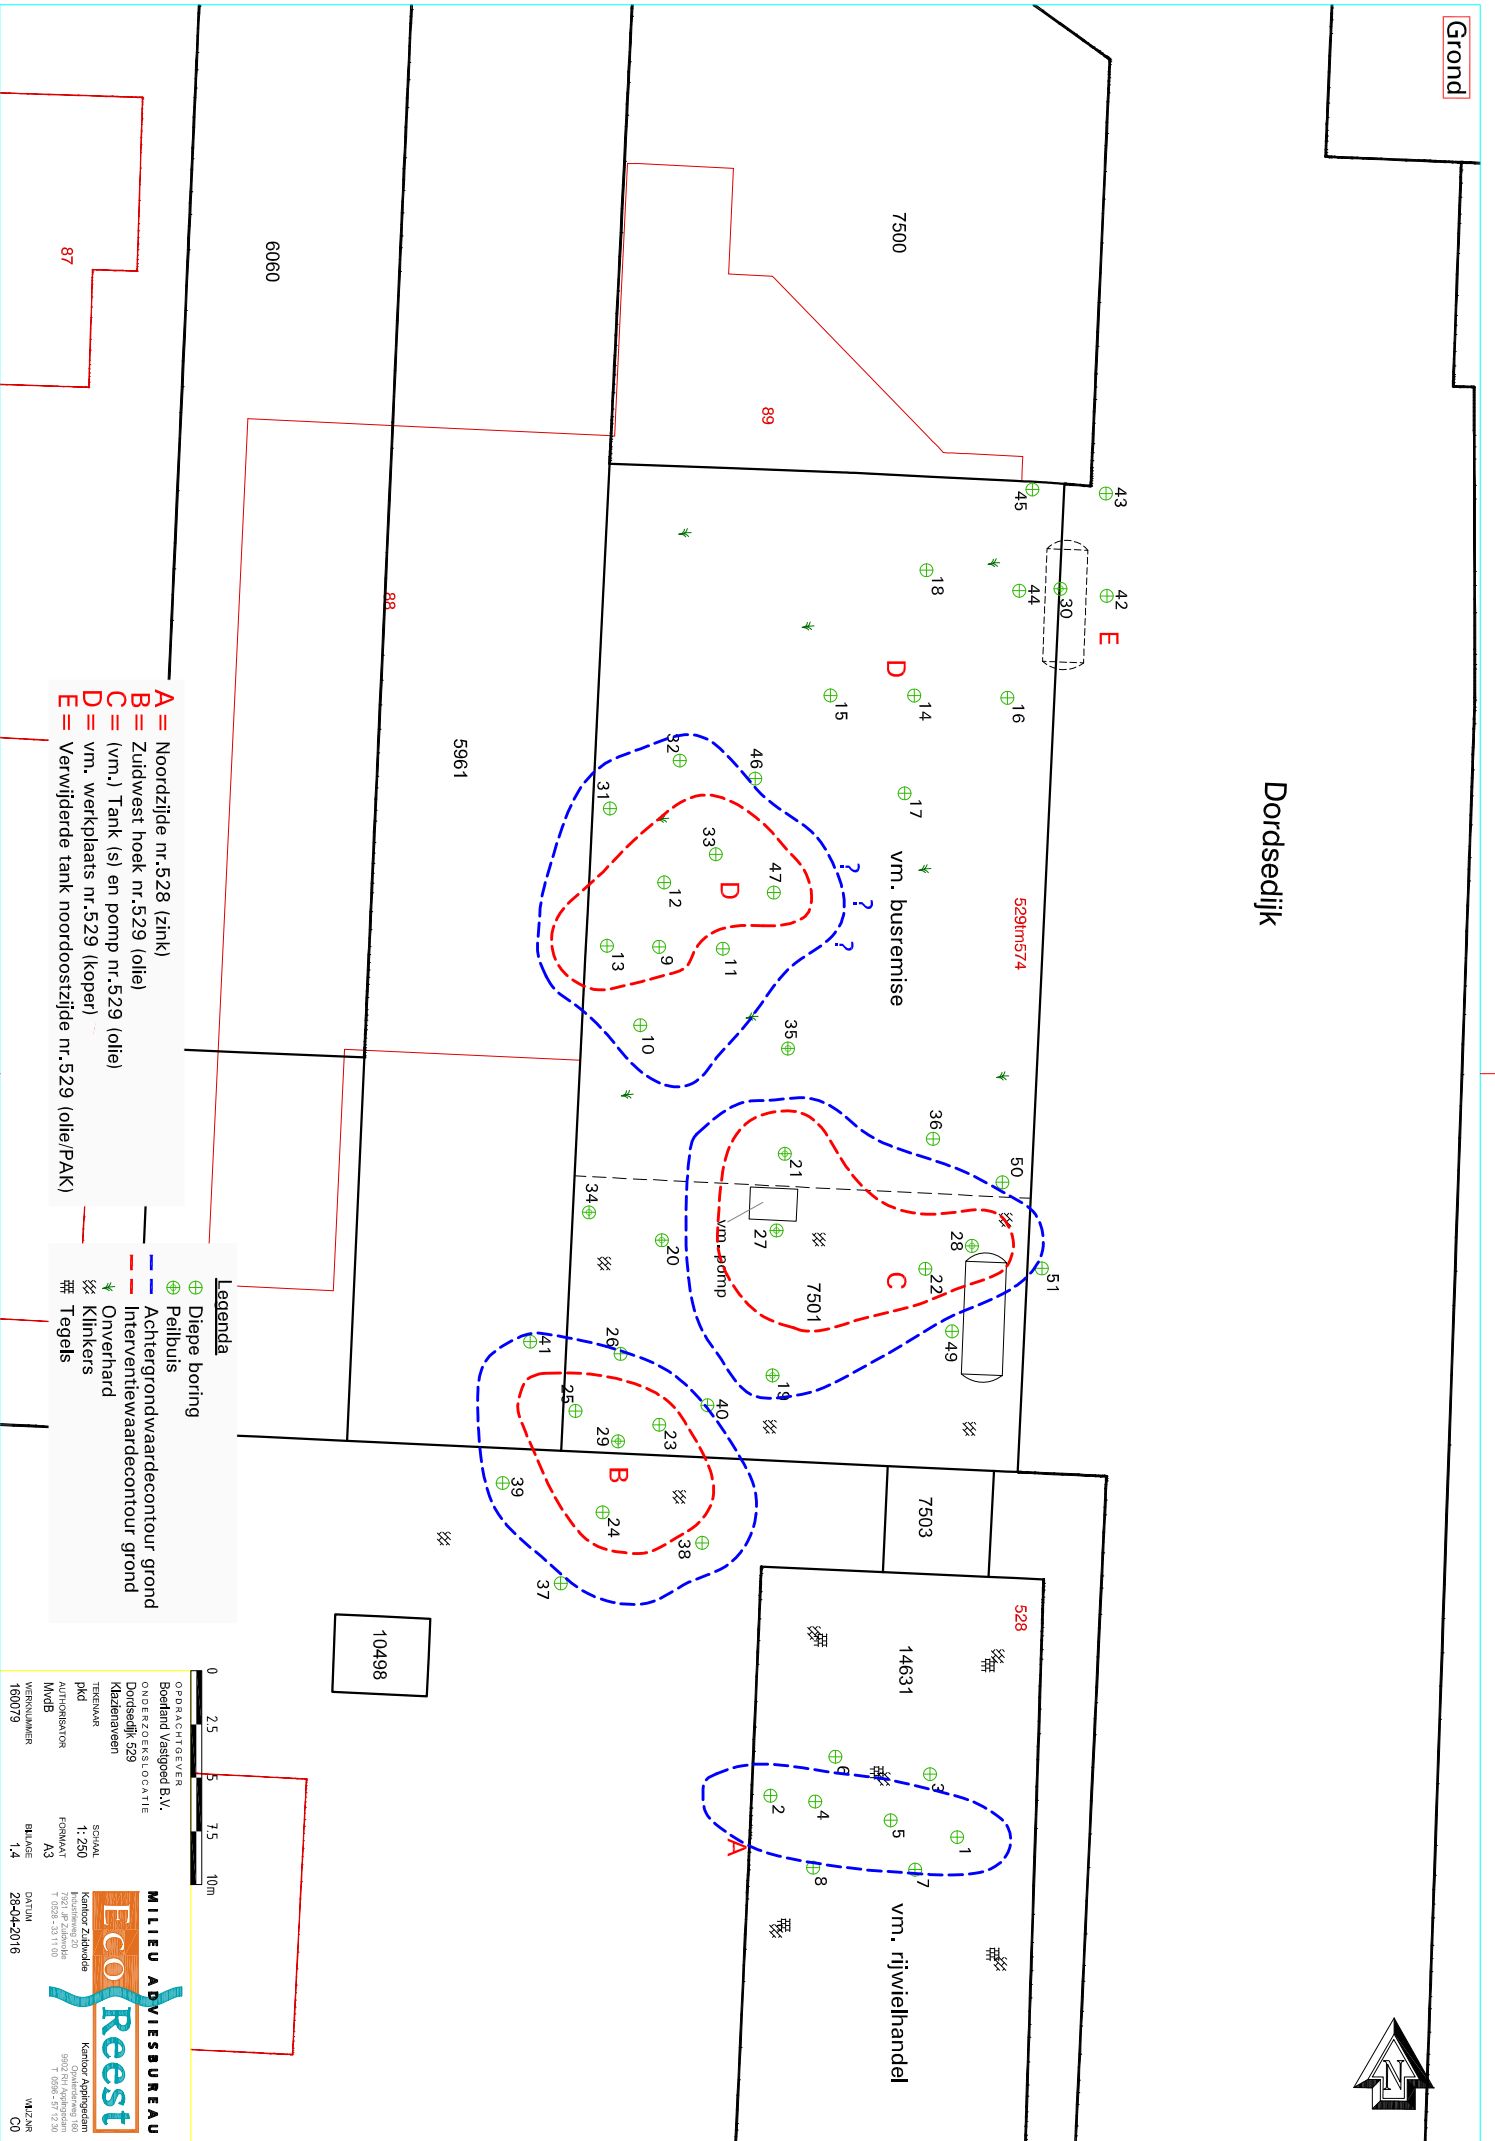
- A** = Noordzijde nr.528 (zink)
- B** = Zuidwest hoek nr.529 (olie)
- C** = (vm.) Tank (s) en pomp nr.529 (olie)
- D** = vm. werkplaats nr.529 (koper)
- E** = Verwijderde tank noordoostzijde nr.529 (olie/PAK)

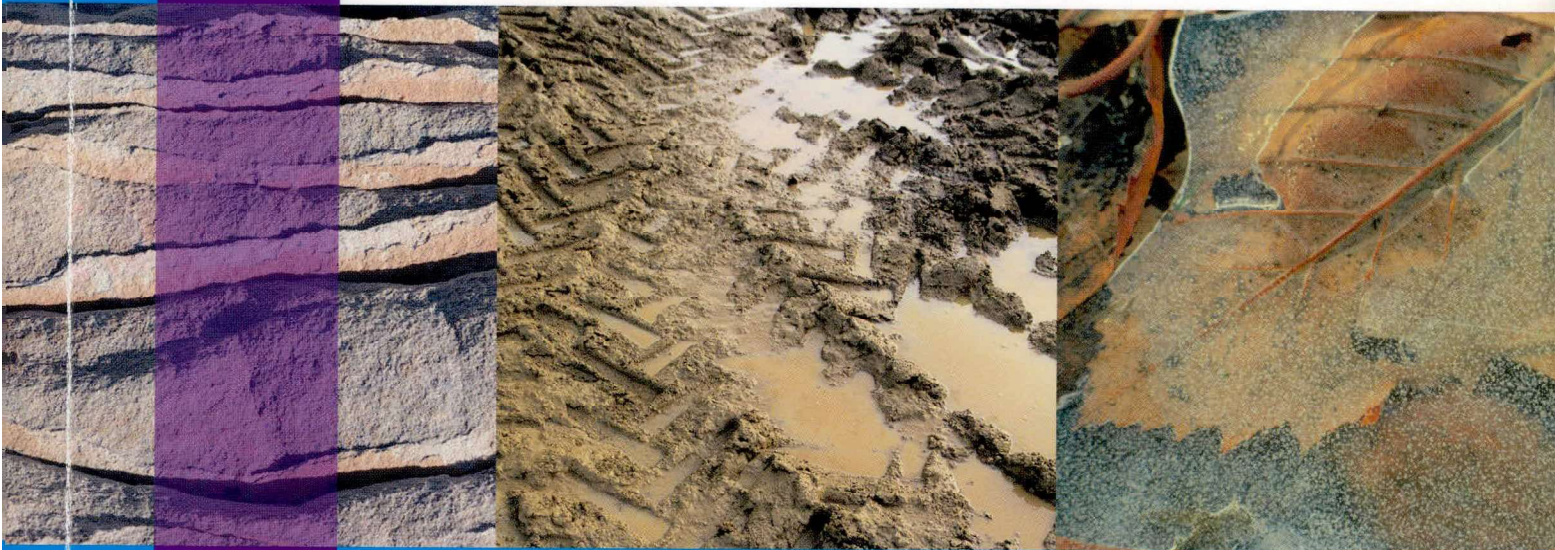
VERONTREINIGINGSSITUATIE GROND

**Actualisatie restverontreiniging
voormalig Esso-tankstation
Langestraat 89 te Klazienaveen**
