Rapportage milieuhygiënisch vooronderzoek (water)bodem

Perceel Schoonebeek D 647, Veenschapsweg (ong.) te Schoonebeek

Opdrachtgever	Prolander Postbus 50040 9400 LA Assen
Rapportnummer	10347.008
Versienummer	D1
Status	Eindrapportage
Datum	20 januari 2022
Vestiging	Overijssel Wilhelm Röntgenstraat 7a 8013 NE Zwolle 088 - 5001600 zwolle@econsultancy.nl
Opsteller	De heer H.W. Looman, BSc
Paraaf

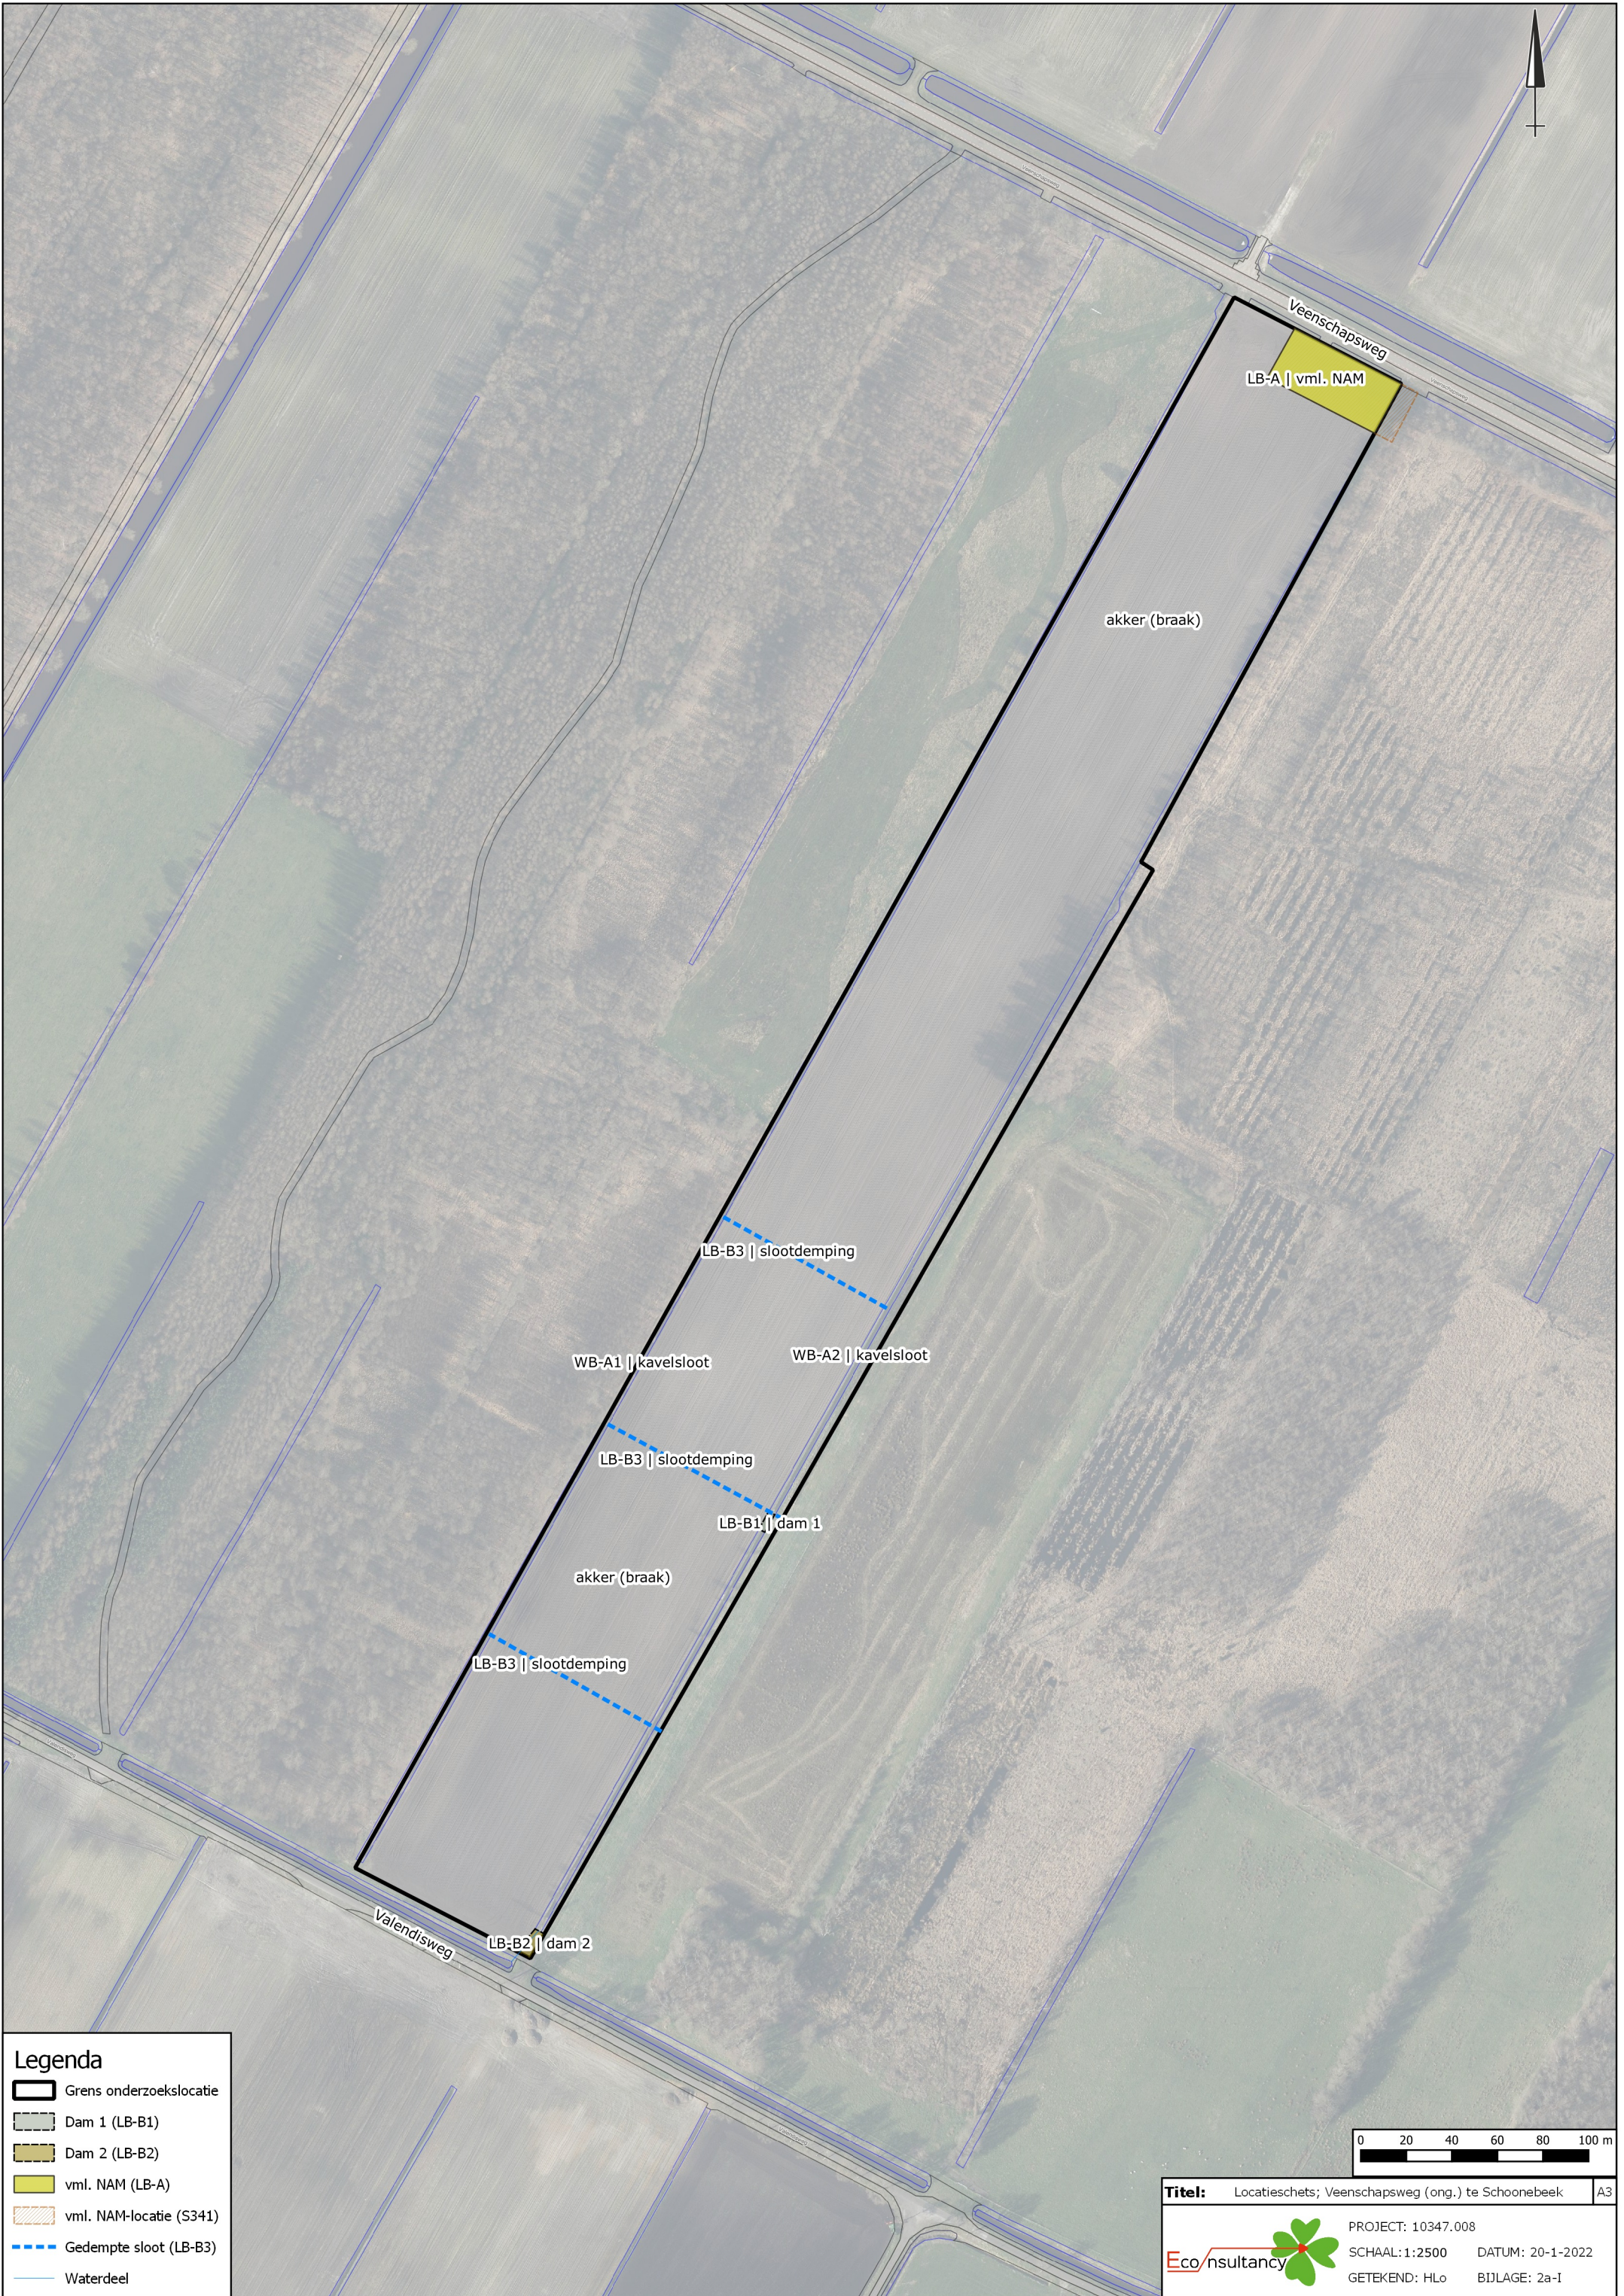
Titel: Locatieschets; Veenschapsweg (ong.) te Schoonebeek	A3
 	PROJECT: 10347.008
	SCHAAL: 1:2500
	DATUM: 20-1-2022
	GETEKEND: HLo
	BIJLAGE: 2a-I

In bijlage 2a is de huidige situatie op enkele locatieschetsen weergegeven. Bijlage 2b bevat enkele foto's van de onderzoekslocatie. De kadastrale gegevens zijn opgenomen in bijlage 2c.
