Onderwerp:	<b>verkennend milieukundig bodemonderzoek volgens NEN 5740+A1 Zandpolstraat nr. 36 te Zandpol</b>
Projectnummer:	<b>21-M9978</b>
Opdrachtgever:	
Datum:	<b>1 september 2021</b>

In opdracht van dhr. is in juli 2021 door Sigma Bouw & Milieu een verkennd milieukundig bodemonderzoek volgens NEN-5740+A1 uitgevoerd op een perceel gelegen naast Zandpolstraat nr. 36 te Zandpol.

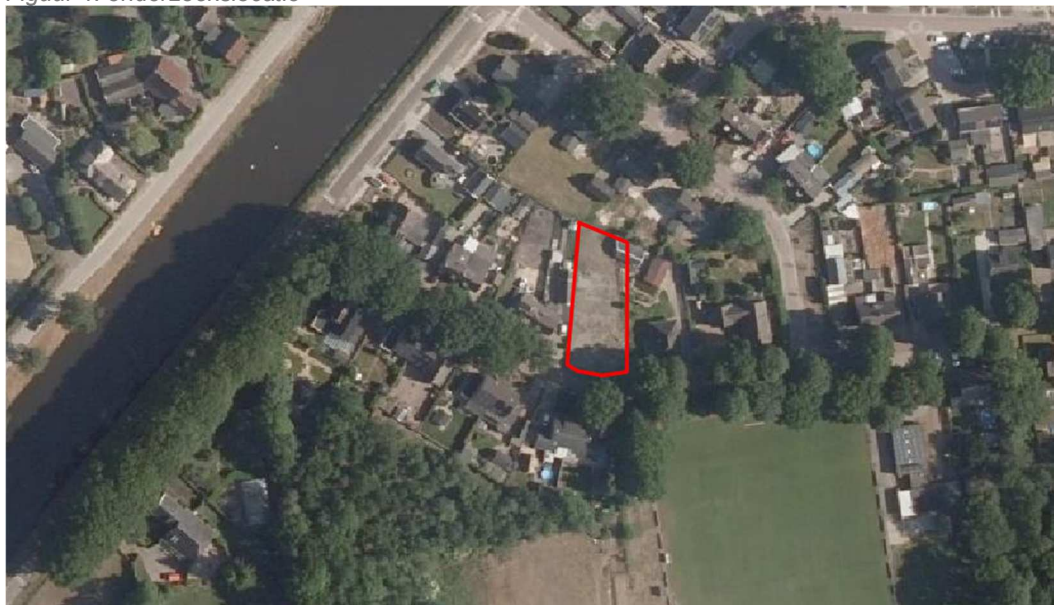
*Figuur 1. onderzoekslocatie*

Het onderhavige onderzoek, het geografisch besluitvormingsgebied, betreft het onderzochte onderzoekslocatie, zoals weergegeven in bijlage 2.

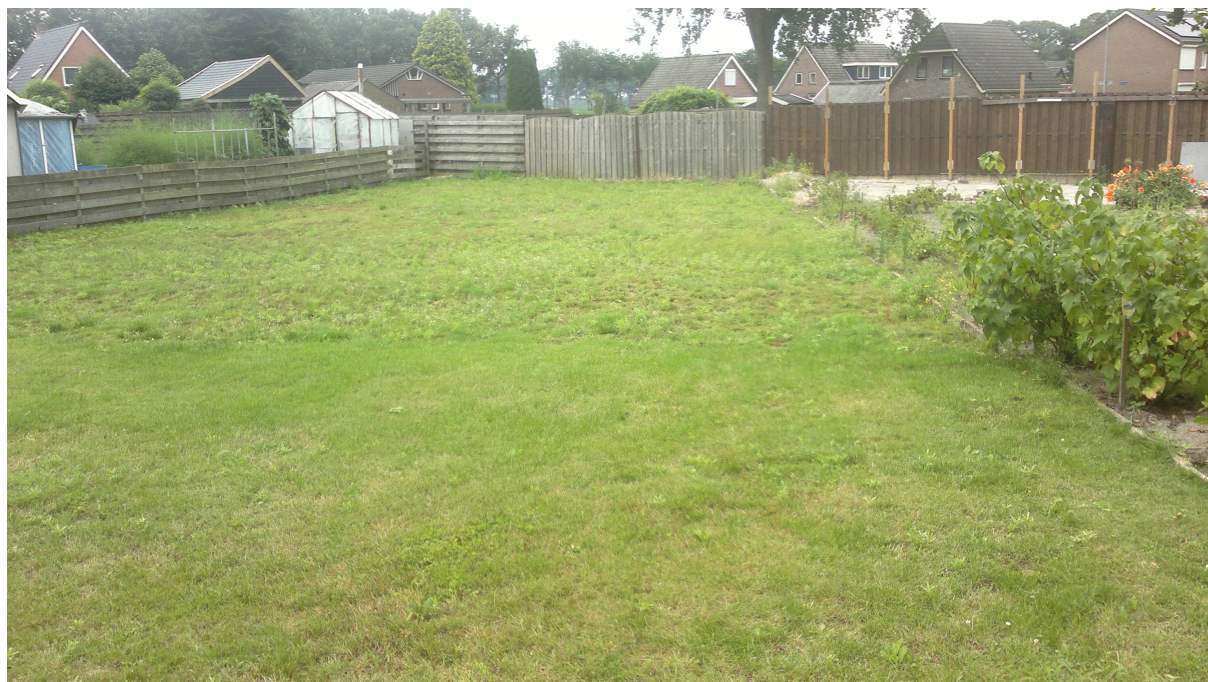
Foto 1. Zandpolstraat 36, Zandpol

Voorafgaand aan het plaatsen van boringen is een locatie-inspectie gehouden. De locatie betreft een deel van een tuin. Aan de achterzijde van de locatie langs de schutting is op het maaiveld enig baksteenpuin en klinkers waargenomen. De eigenaar van de locatie heeft aangegeven dit voorafgaand aan de verkoop te verwijderen. Voor het overige zijn op de onderzoekslocatie geen bijzonderheden waargenomen.
