Saneringsplan
bodemverontreiniging
ter plaatse van:

**Brugstraat 153 en 154
Klazienaveen**

221351

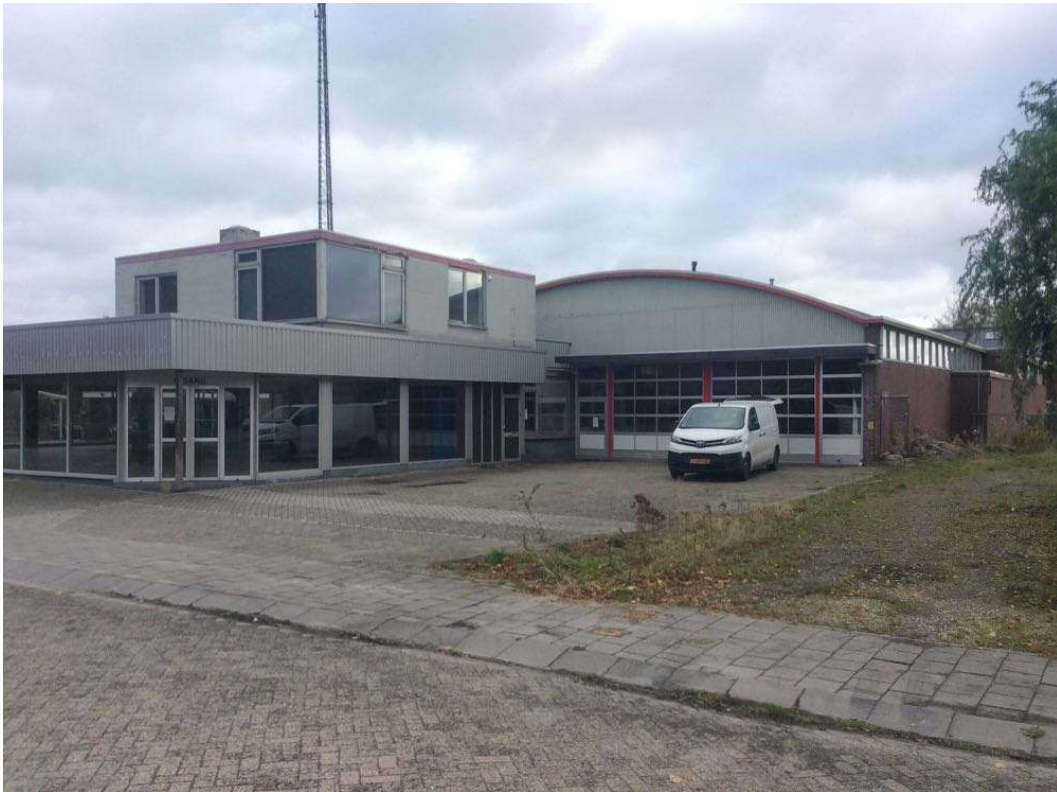
Vooraanzicht Brugstraat 153 in noordoostelijke richting met op de voorgrond vm. tankstation (A5)

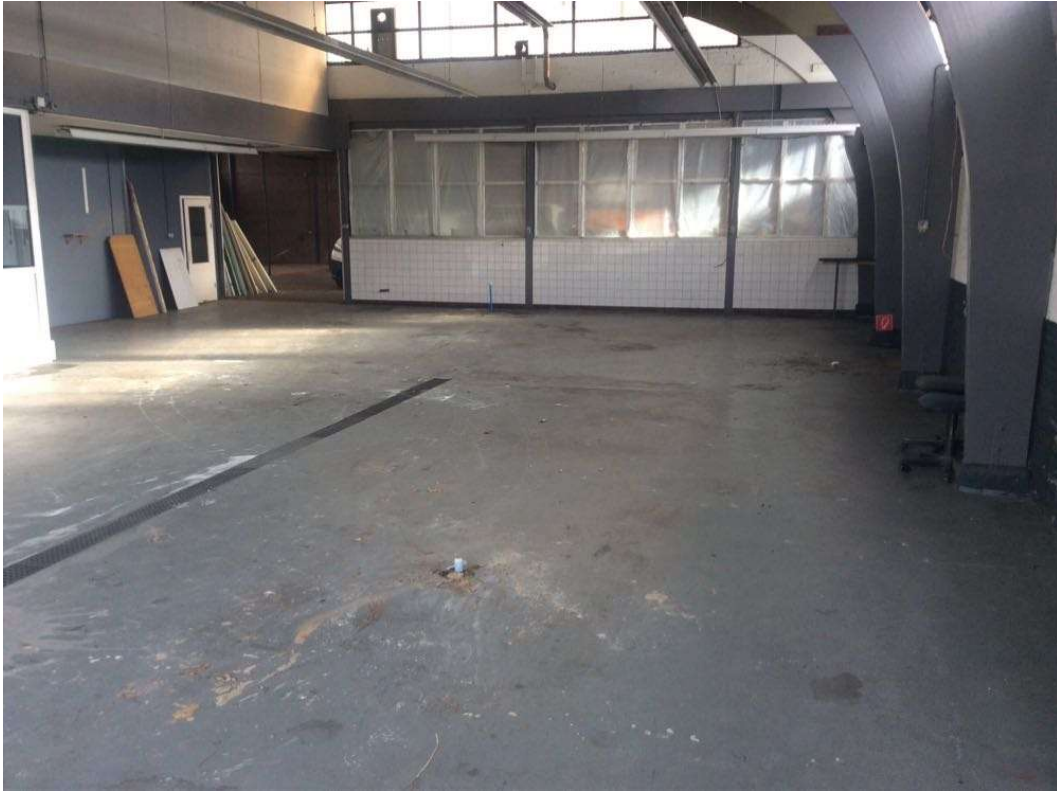
Werkplaats met betonverharding, zuidwestzijde nr. 153, in oostelijke richting (A4)

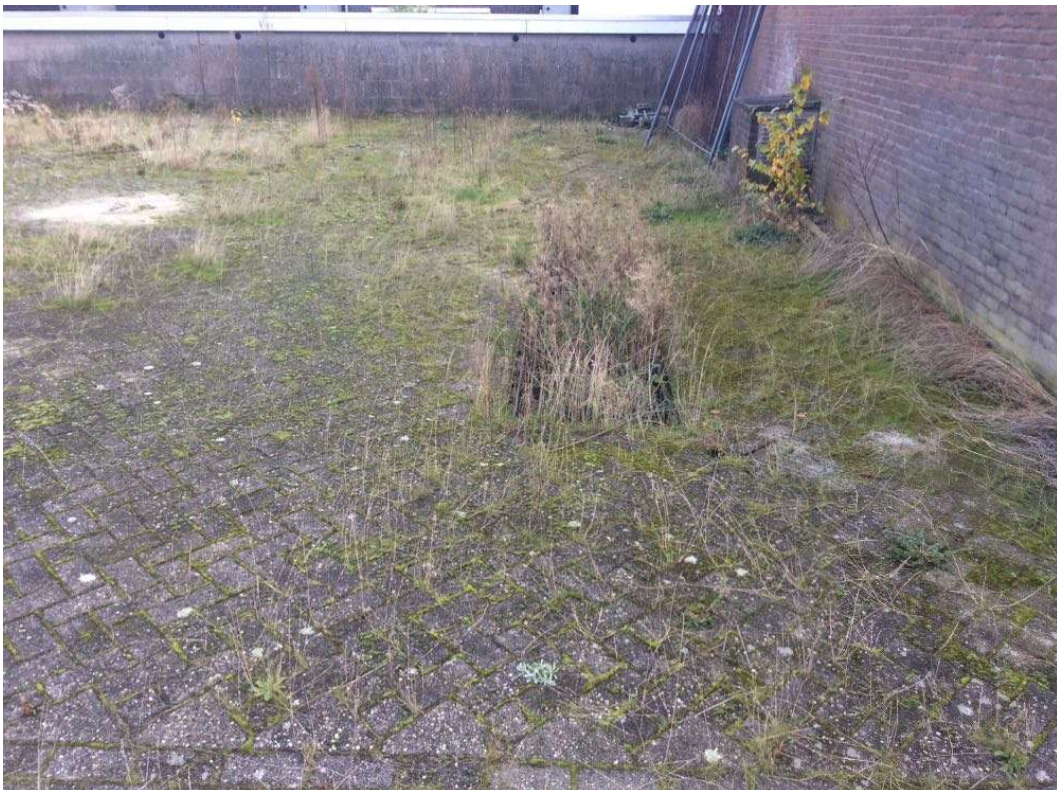
Wasplaats noordoostzijde nr. 153 (A3)

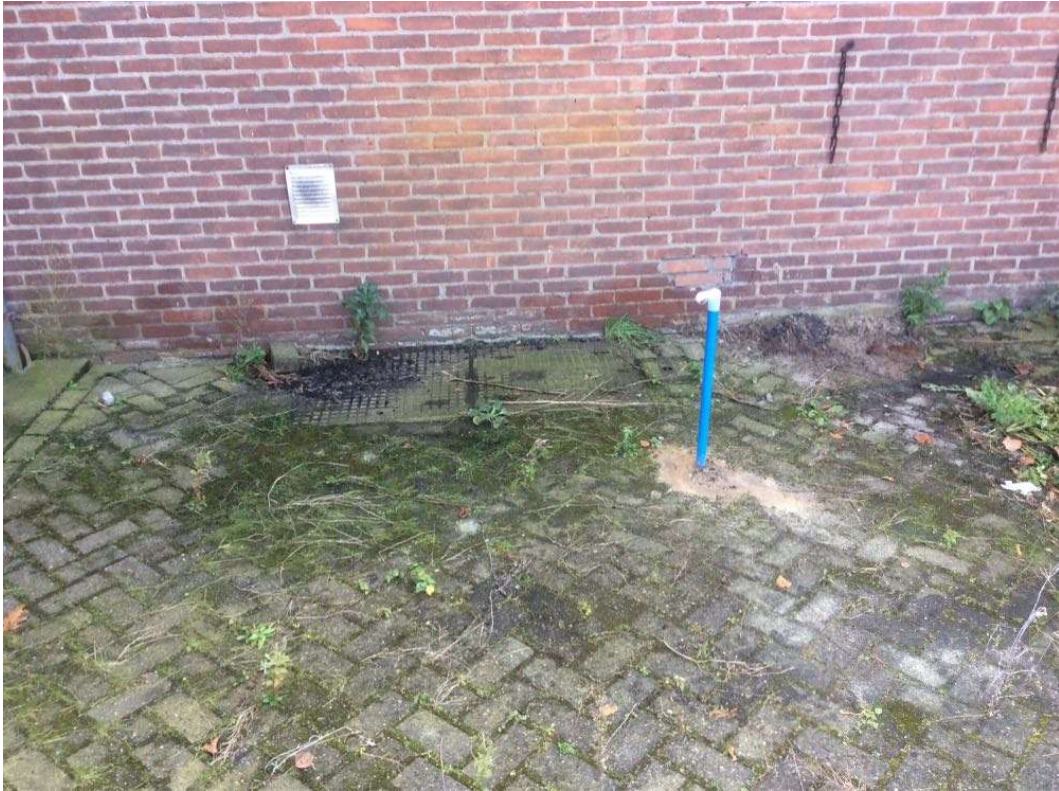
Olie/waterafscheider van wasplaats noordoostzijde nr. 153 (A3)

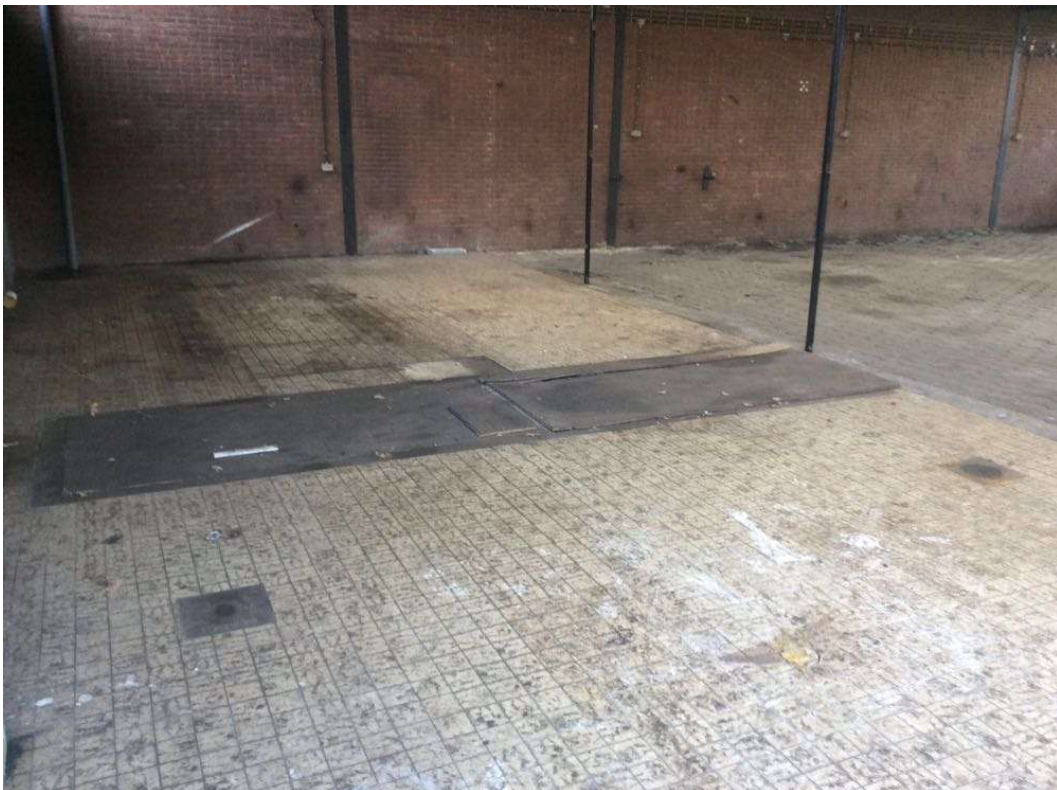
Noordelijk deel werkplaats oostzijde nr. 153 (A1) in oostelijke richting

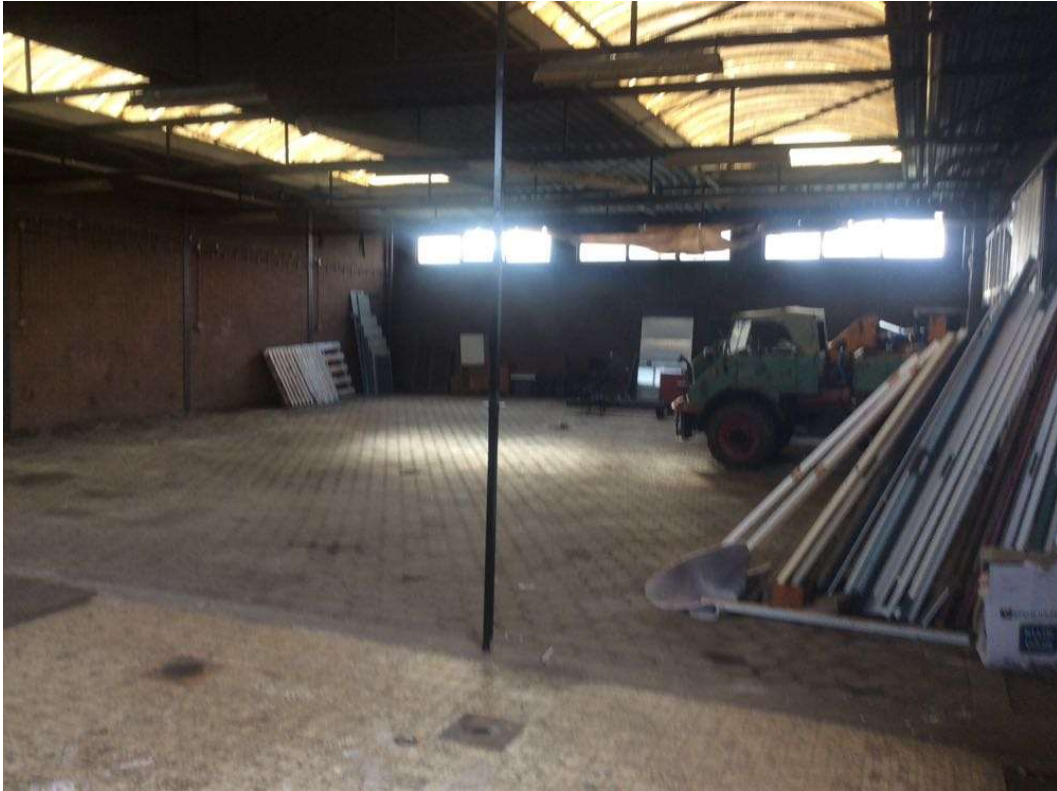
Werkplaats oostzijde nr. 153 (A1) in zuidelijke richting, ondergrondse tank (A2) onder voertuig rechts
