Onderwerp:	<b>verkennend milieukundig bodemonderzoek volgens NEN 5740+A1 Lunet sectie L nr. 5964 te Emmen</b>
Projectnummer:	<b>22-M10435</b>
Opdrachtgever:	<b>BAMK</b>
Datum:	<b>11-07-2022</b>

onderwerp **verkennend milieukundig bodemonderzoek volgens NEN 5740+A1 Lunet sectie L nr. 5964 te Emmen**

projectnummer 22-M10435

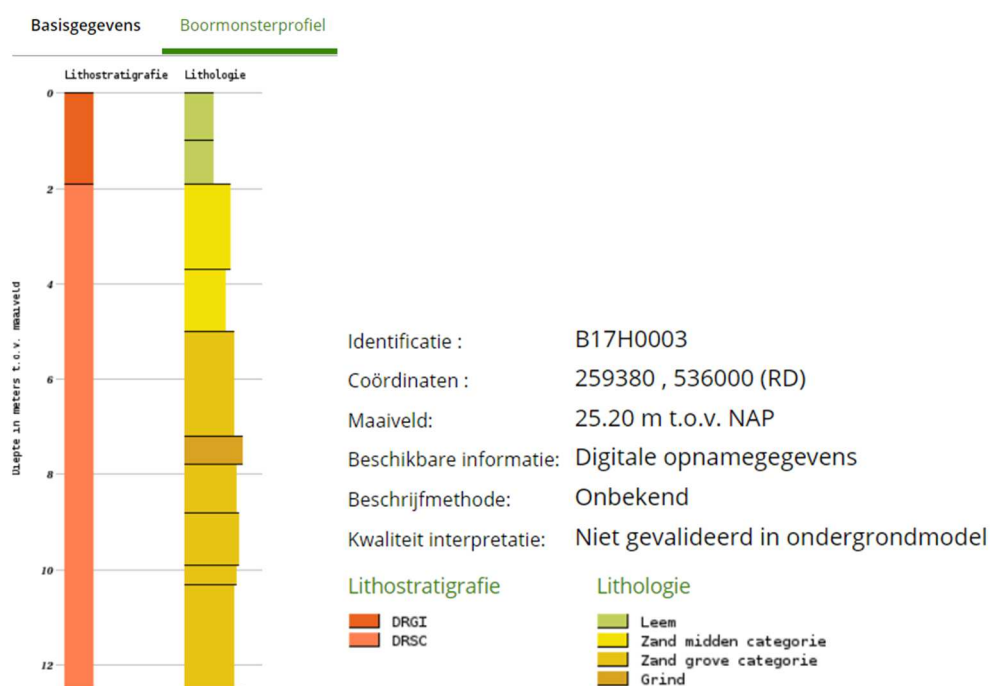
Tabel 6: geohydrologische opbouw

De ondiepe geologie in het onderzoeksgebied is afgeleid van de Grondwaterkaart van Nederland (Dienst grondwaterverkenning TNO/DGGV) en ontleend aan het dinoloket ([www.dinoloket.nl](http://www.dinoloket.nl)). De bovenste laag, de deklaag, heeft een hoogte van ca. 24 m+NAP. In Tabel 6. staat de geohydrologische opbouw weergegeven.

DRGI= formatie van Drente, laagpakket van Gieten, DRSC = formatie van Drente, laagpakket van Schaarsbergen

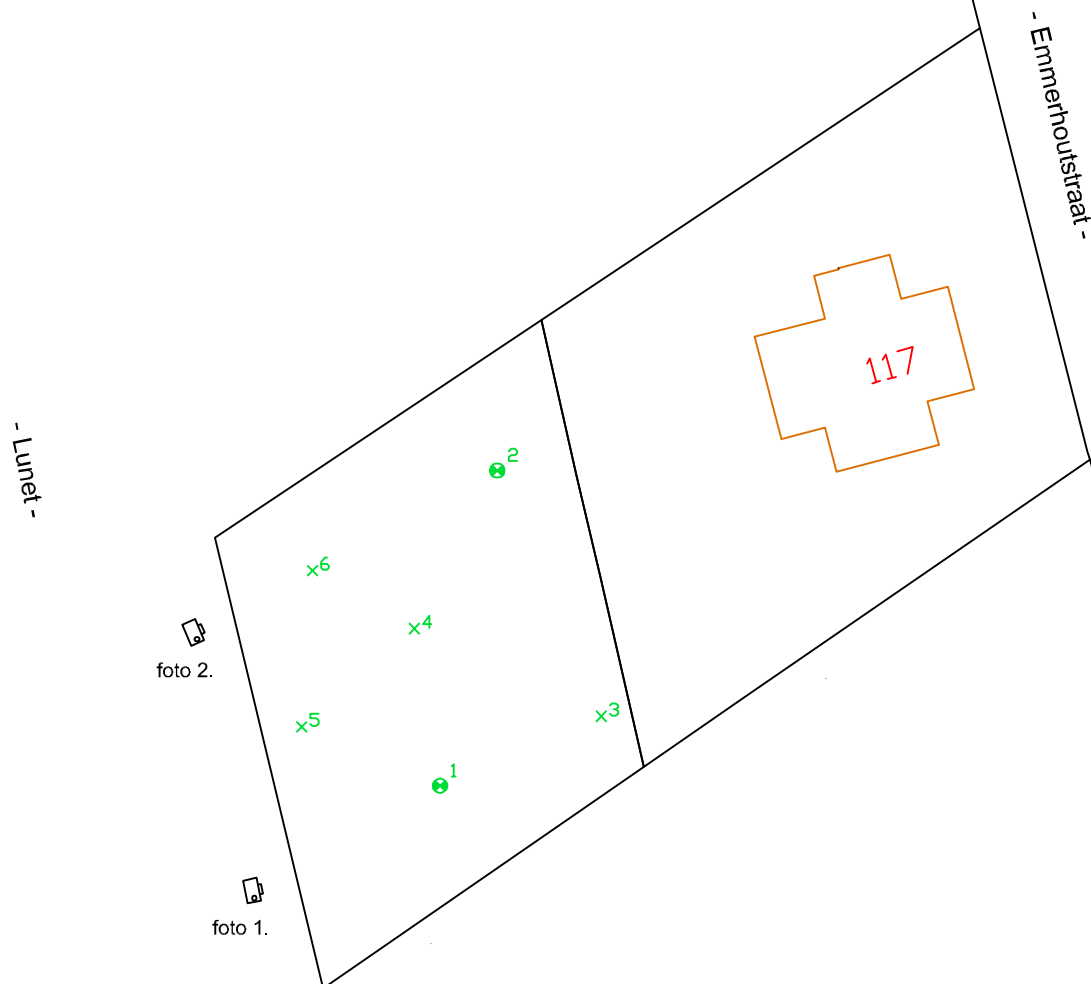
# BIJLAGE 2 ONDERZOEKSLOCATIE

Het onderzoeksprogramma is ruimtelijk weergegeven in bijlage 2. In deze bijlage zijn alle geplaatste boringen geprojecteerd.

Alle geplaatste boringen zijn zodanig ruimtelijk verspreid over de onderzoekslocatie dat een zo representatief mogelijke indruk van de onderzoekslocatie wordt verkregen. De positionering van alle boringen is weergegeven in bijlage 2. Het veldwerkprogramma staat weergegeven in Tabel 9.

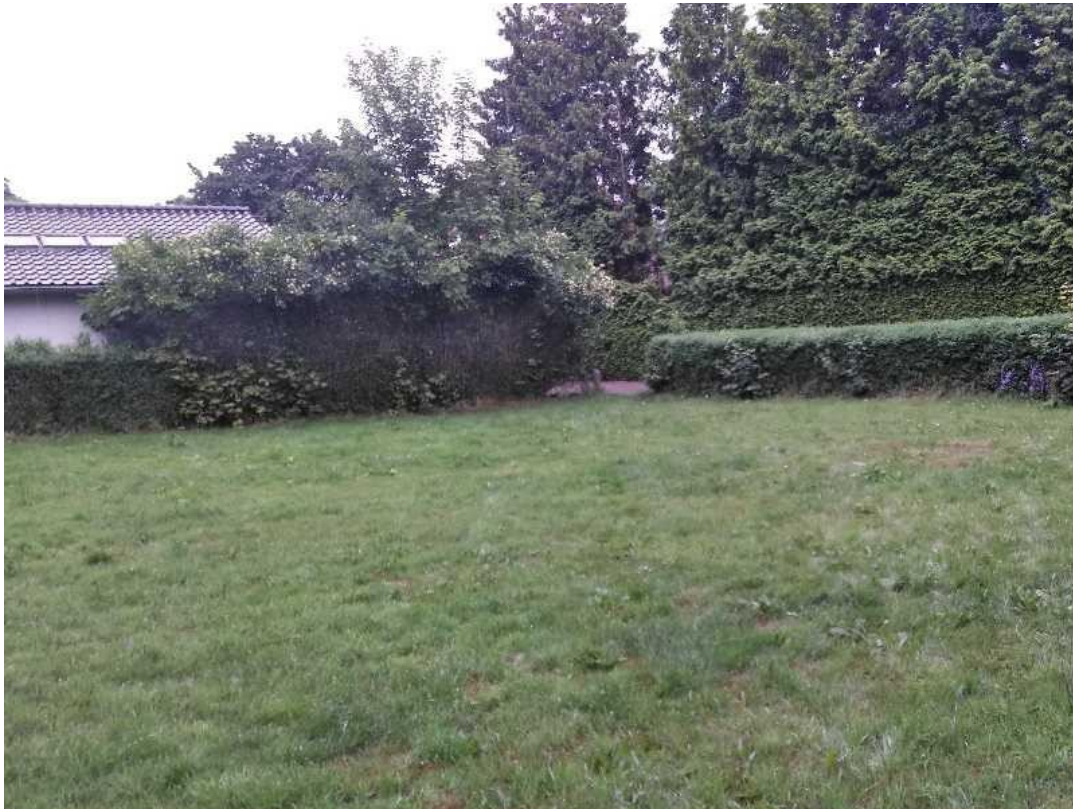
Foto 1. Lunet, Emmen

Voorafgaand aan het plaatsen van boringen is een locatie-inspectie gehouden. De locatie betreft een grasveld. Op basis van de locatie-inspectie zijn geen bijzonderheden waargenomen.
