### Verkennd bodemonderzoek

**Brugstraat 1 en van Echtenskanaal 130 NZ  
te Klazienaveen**

**Projectnummer :** 22KL331

**Datum :** 2 december 2022

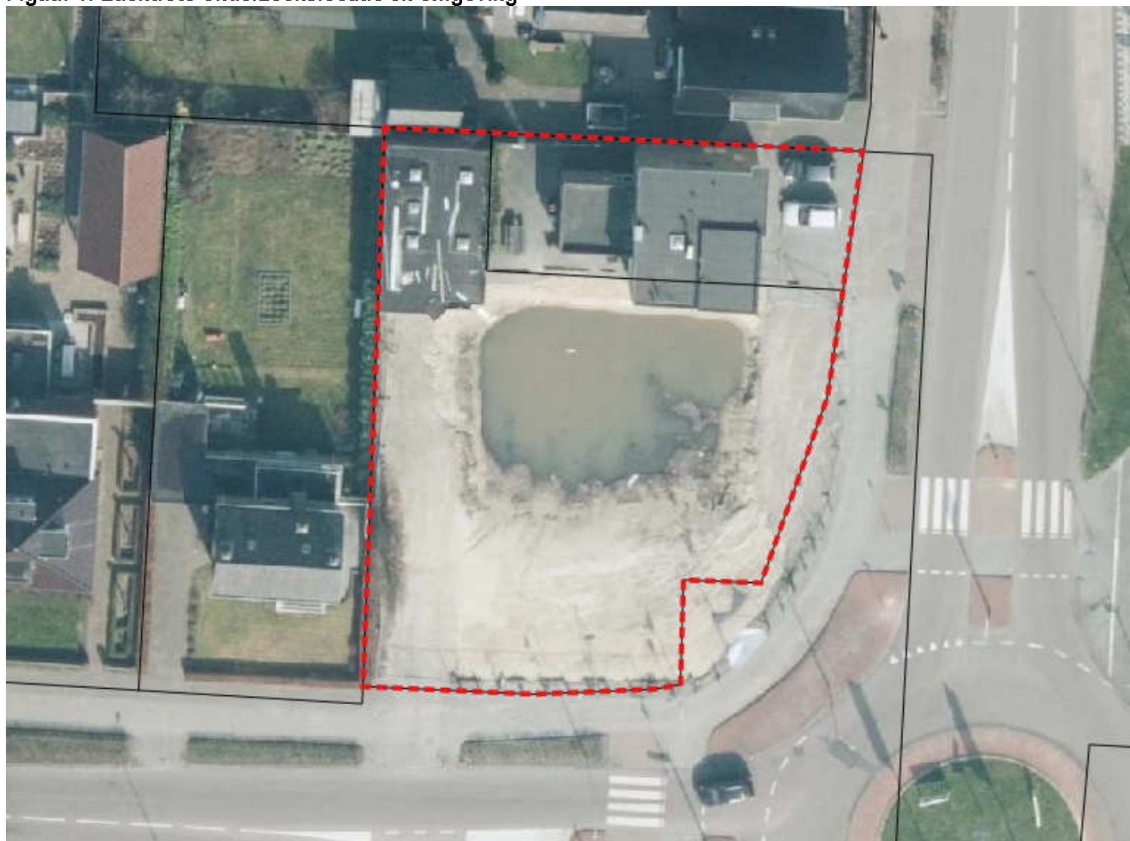
**Figuur 1: Luchtfoto onderzoekslocatie en omgeving**

In figuur 1 is een luchtfoto te zien van de onderzoekslocatie en directe omgeving.
