Onderwerp: **verkennend milieukundig bodemonderzoek volgens NEN  
5740+A1 Oosterwijk WZ 89 te Nieuw-Dordrecht**

Projectnummer: **20-M9301**

Datum: **1 mei 2020**

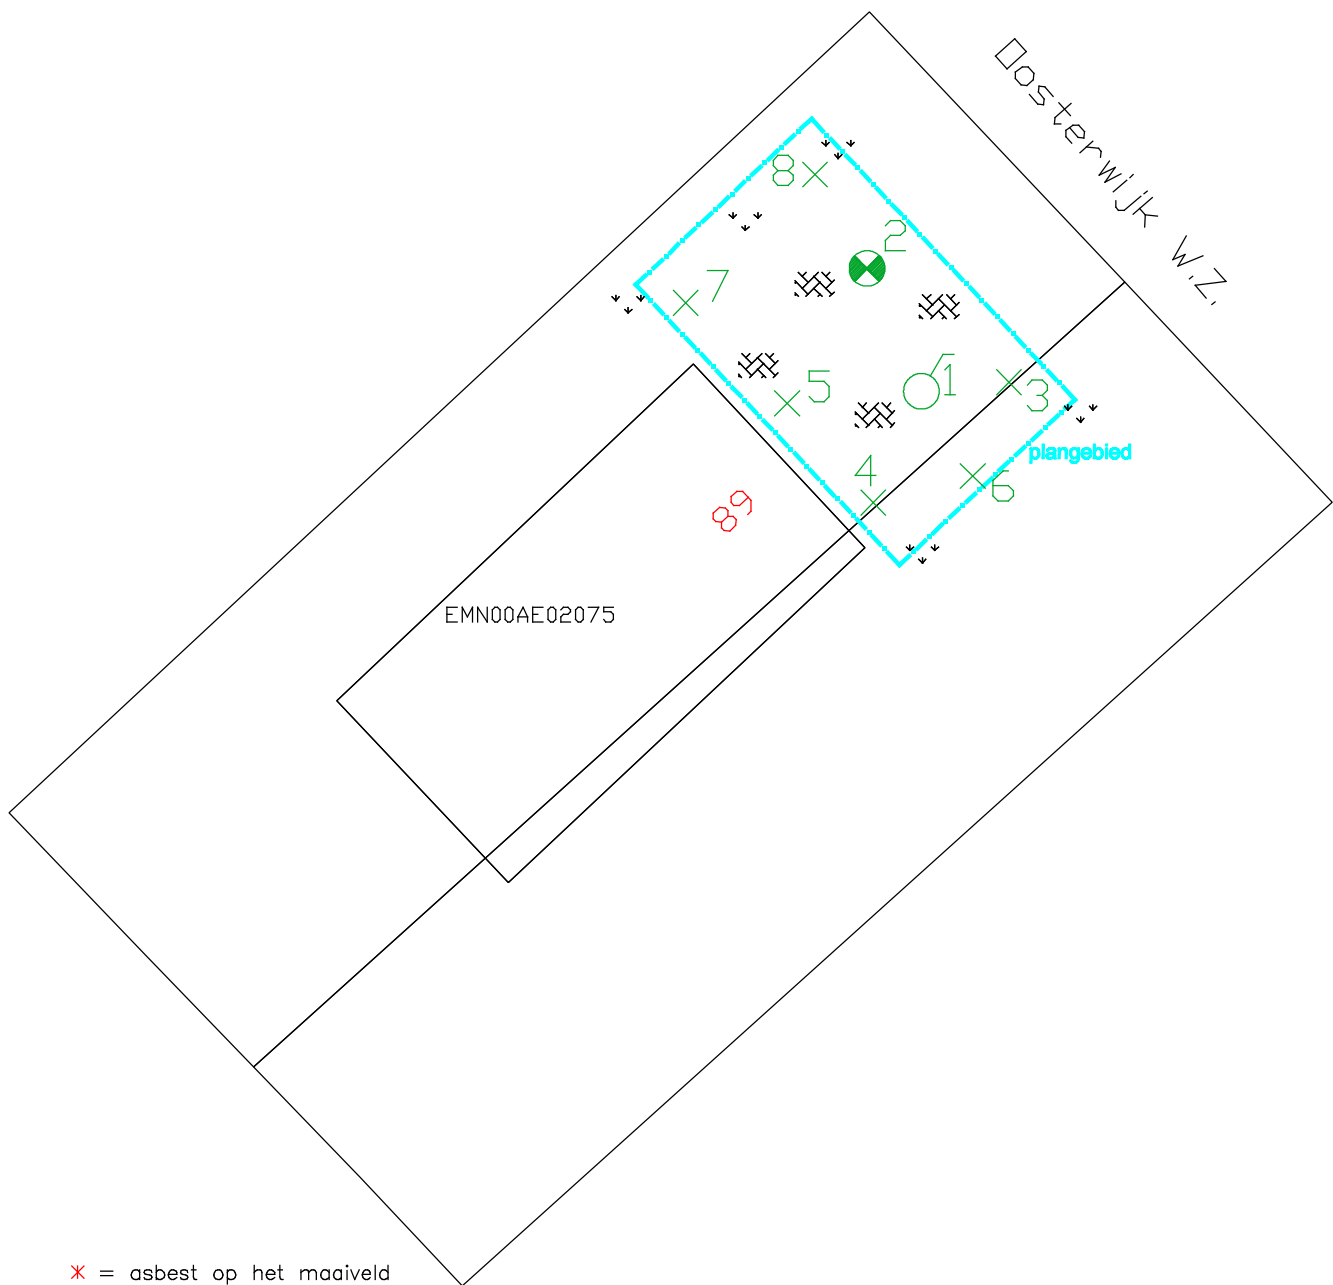
# BIJLAGE 2 ONDERZOEKSLOCATIE

Het onderzoeksprogramma is ruimtelijk weergegeven in bijlage 2. In deze bijlage zijn alle geplaatste boringen geprojecteerd.

Alle geplaatste boringen zijn zodanig ruimtelijk verspreid over de onderzoekslocatie dat een zo representatief mogelijke indruk van de onderzoekslocatie wordt verkregen. De positionering van alle boringen is weergegeven in bijlage 2. Het veldwerkprogramma staat weergegeven in tabel 9.

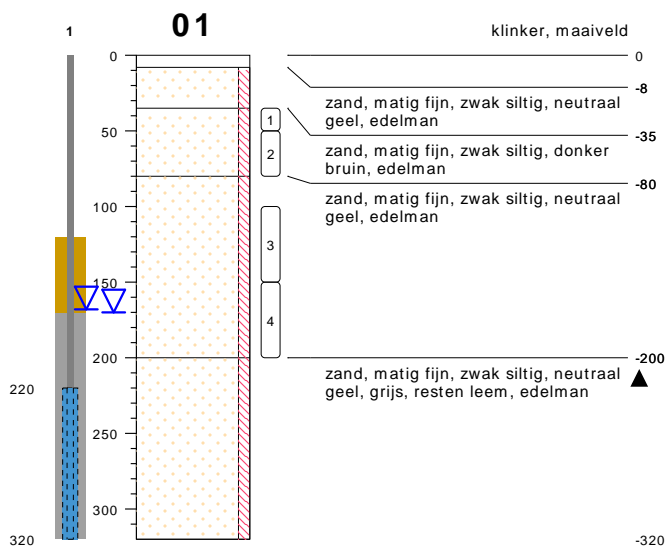
type **peilbuis met 1 filter**  
 datum **31-03-2020**  
 boormeester **A. van Wuykhuyse**

De geplaatste peilbuis is opgebouwd uit 1 meter HDPE peilfilter omstort met filtergrind. Het filtergrind zorgt voor een goede instroming van het grondwater in het filter, daarnaast voorkomt het dat het filter dichtslibt. Het peilfilter bevindt zich 0,5 meter beneden het grondwaterniveau. Boven het peilfilter bevindt zich blinde HDPE opzetbuis, omstort met bentoniet (zweklei). De zweklei dient ervoor te zorgen dat toestroming vanuit de bovengrond wordt voorkomen. De peilbuis is geplaatst conform de eisen uit het protocol 2001.

Peilbuis	filtertraject m-mv	grondwaterstand m-mv	voorpompen liter	pH	EGV geleidingsvermogen $\mu\text{S}/\text{cm}$	troebelheid (NTU)
1	2.2-3.2	1.68	5	6.4	480	12.7

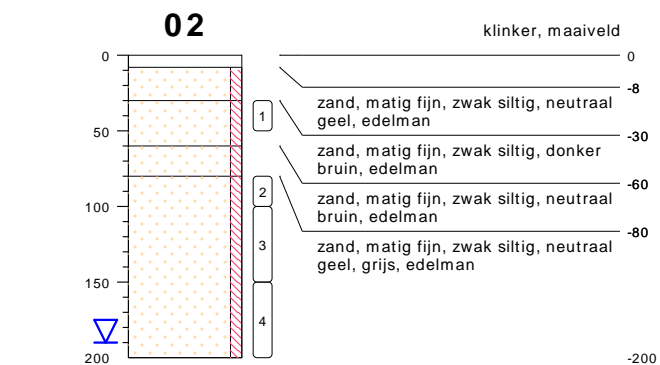
type **grondboring**  
 datum **31-03-2020**  
 boormeester **A. van Wuykhuyse**

bodemlaag m-mv	hoofdbestanddeel	toevoeging	kleur
0.0-0.8	zand	zwak siltig	donkerbruin/geel
0.8-3.2	zand	zwak siltig, plaatselijk leemresten	grijs/geel

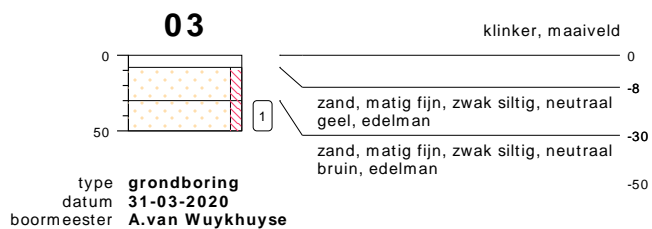
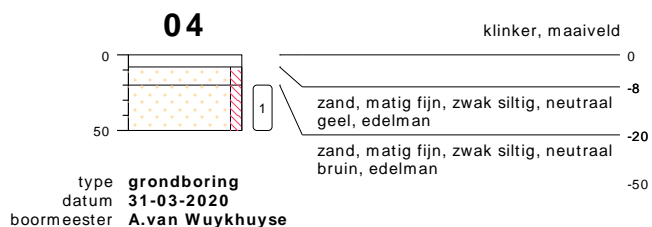
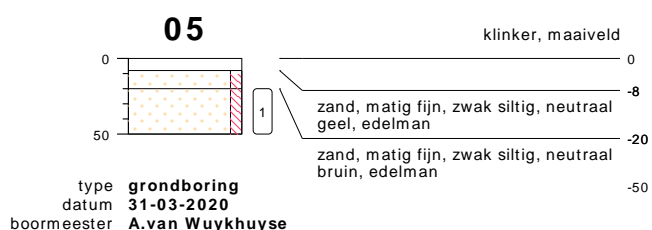
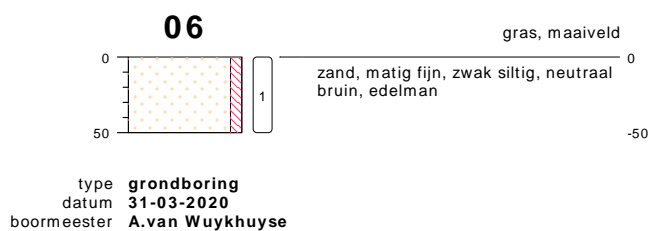
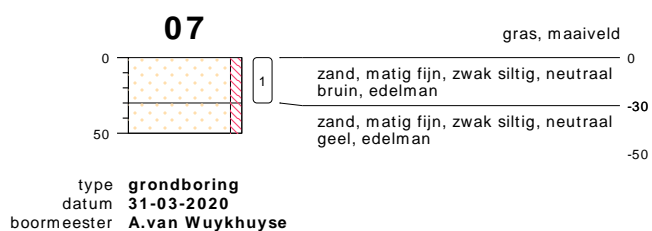
## bodemprofielen **BIJLAGE 3: PROFIELEN**

De boorprofielbeschrijvingen van alle verrichte boringen met bijbehorende zintuiglijke waarnemingen zijn grafisch uitgewerkt en opgenomen in bijlage 3.

Het bij de boringen vrijkomende bodemateriaal is zintuiglijk beoordeeld op eventuele afwijkingen. De zintuiglijke waarnemingen zijn omschreven en grafisch weergegeven in bijlage 3. Op basis van zintuiglijke waarnemingen zijn in het opgeboorde monstermateriaal geen bodemvreemde afwijkingen waargenomen welke duiden op een vorm van bodemverontreiniging.
