Onderwerp: **verkennend milieukundig bodemonderzoek volgens
NEN 5740+A1 Ermermarkeweg nr. 22 te Veenoord**

Projectnummer: **21-M9920**

Opdrachtgever: **dhr. A. Veenstra**

Datum: **28 juni 2021**

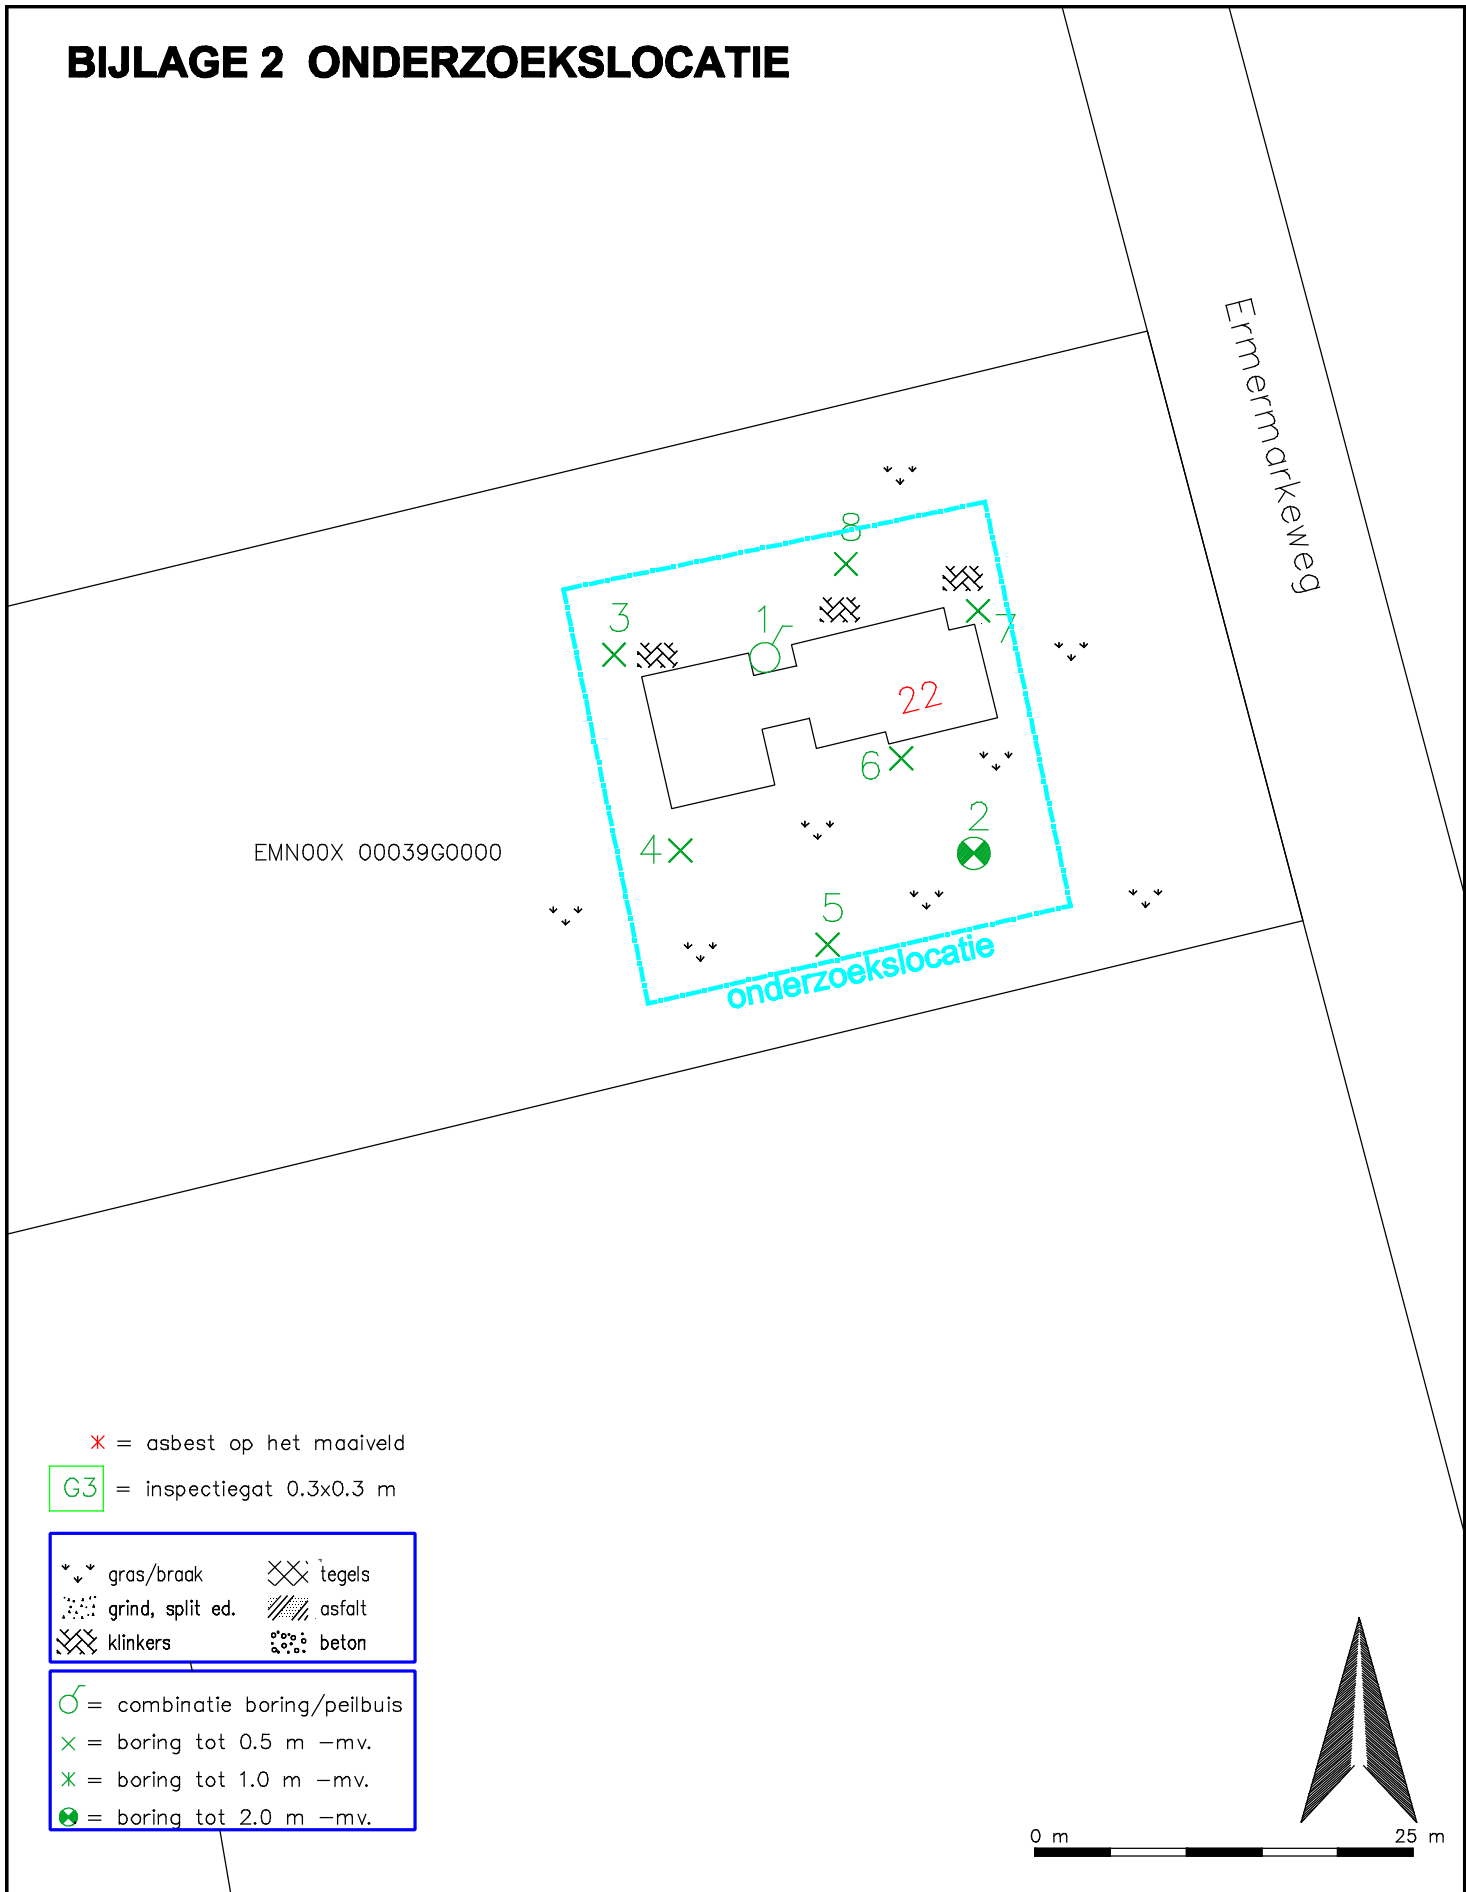
BIJLAGE 2 ONDERZOEKSLOCATIE

Het onderhavige onderzoek, het geografisch besluitvormingsgebied, betreft het onderzochte deel van de locatie zoals weergegeven in bijlage 2.

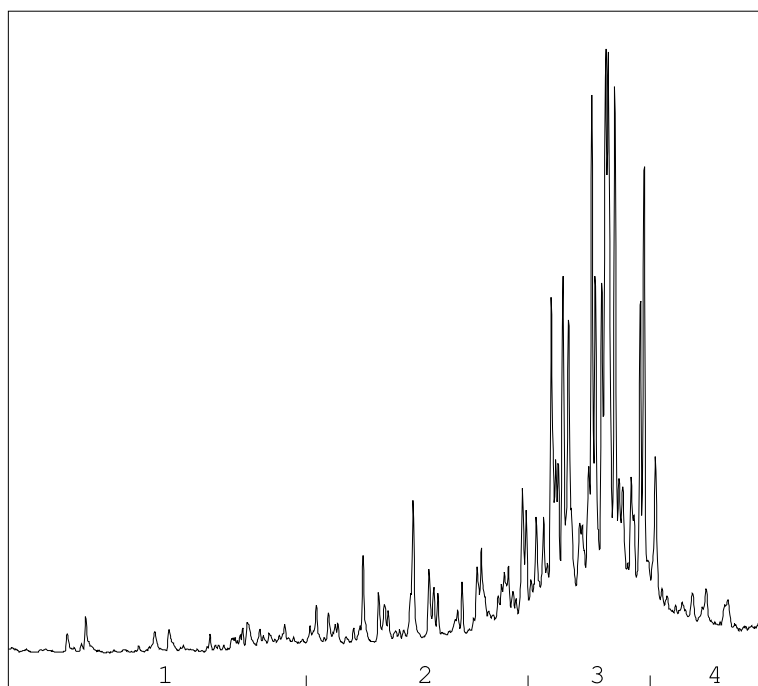
OLIECHROMATOGRAM

Monstercode : 6768580
Uw project omschrijving : OPID 27535800#21-M9920-Ermermarkeweg 22 Veenoord
Uw referentie : MM1, 02: 0-50, 03: 10-50, 04: 0-50, 05: 0-50, 06: 0-50, 07: 0-50, 08: 0-50
Methode : minerale olie (florisil clean-up)
