**Aanvullend en verificatie bodemonderzoek
Zijtak-Westzijde 2 t/m 4a
Nieuw-Amsterdam**

**Lidl Nederland GmbH
Postbus 198
1270 AD HUIZEN**

203820-11/R01

8 juni 2016

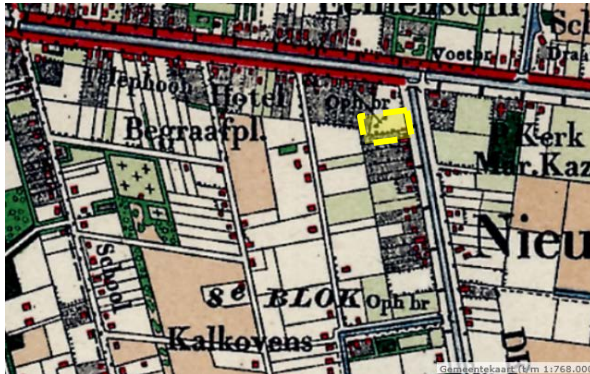
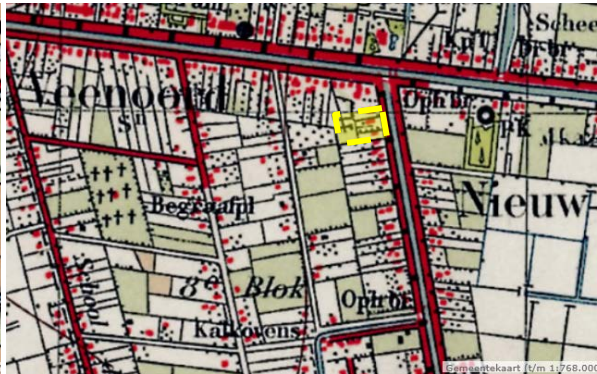
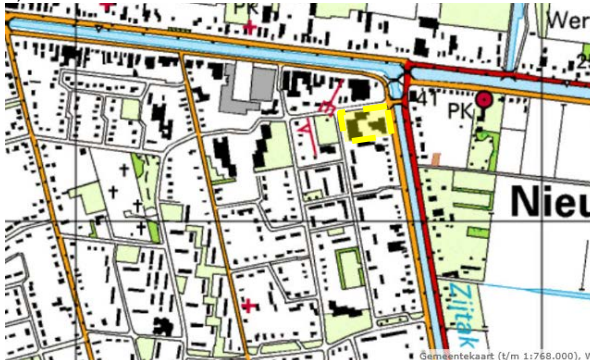
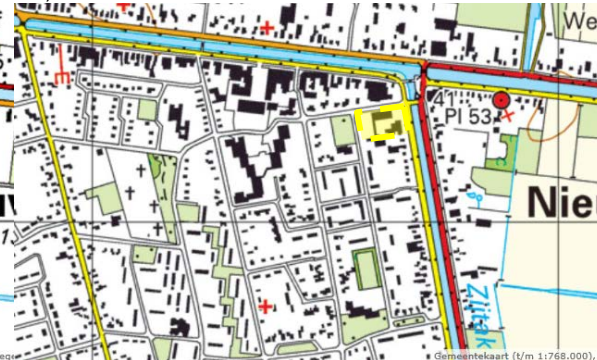
Afbeelding 2: Topografische kaartmateriaal

Op topografische kaarten (bron: Kadaster, www.topotijdreis.nl/) is te zien dat de locatie gefaseerd is ontwikkeld. In afbeelding 2 op de volgende pagina is een overzicht van relevante topografische kaarten weergegeven:

- in 1928 is de onderzoekslocatie grotendeels in gebruik voor agrarische doeleinden;
- in 1949 zijn op het zuidelijk deel van de locatie woningen met tuinen gesitueerd (deellocatie A en B);
- in 1962 zijn op het oostelijk terreindeel van de locatie de contouren van de huidige bebouwing aan de Zijtak Westzijde 2 t/m 4a zichtbaar. Aan de westzijde op de onderzoekslocatie (huidige parkeerplaats Lidl, deellocatie D) is een gedeelte van de bedrijfshal gerealiseerd;
- in 1981 zijn de gebouwen aan de Zijtak Westzijde 2 t/m 4a gerealiseerd. Schuren en uitbouw ter plaatse van nummer 4a zijn dan nog niet gerealiseerd;

- tussen 2003 en 2009 is de bedrijfshal gefaseerd gesloopt. De Lidl winkel is aan de oostzijde uitgebreid.
- De huidige situatie is sedert 2009 ongewijzigd.

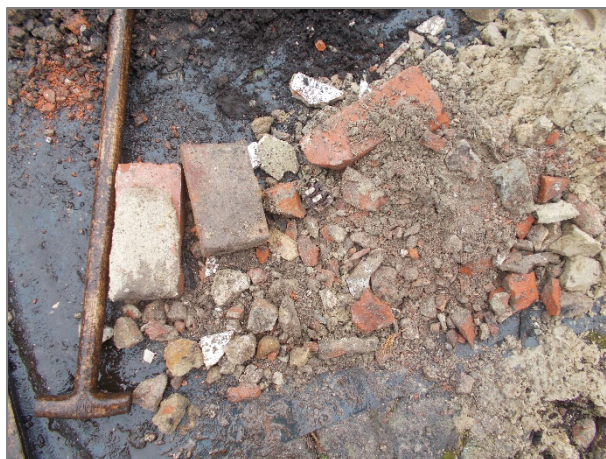
Foto 8: Ter plaatse van boring B03
