## BOMEN EFFECT ANALYSE HERINRICHTING WOONWAGENCENTRUM DE ARK EMMEN

23 maart 2023

Opdrachtgever: Bentum Inframanagement  
De heer G. Bentum  
[geert@bentuminframanagement.nl](mailto:geert@bentuminframanagement.nl)  
Noordloo 25  
9468 AV ANNEN

Opgesteld door: Heldergroen advies  
Carlo Kok (European Tree Technician)  
[carlo@heldergoeadvies.nl](mailto:carlo@heldergoeadvies.nl)

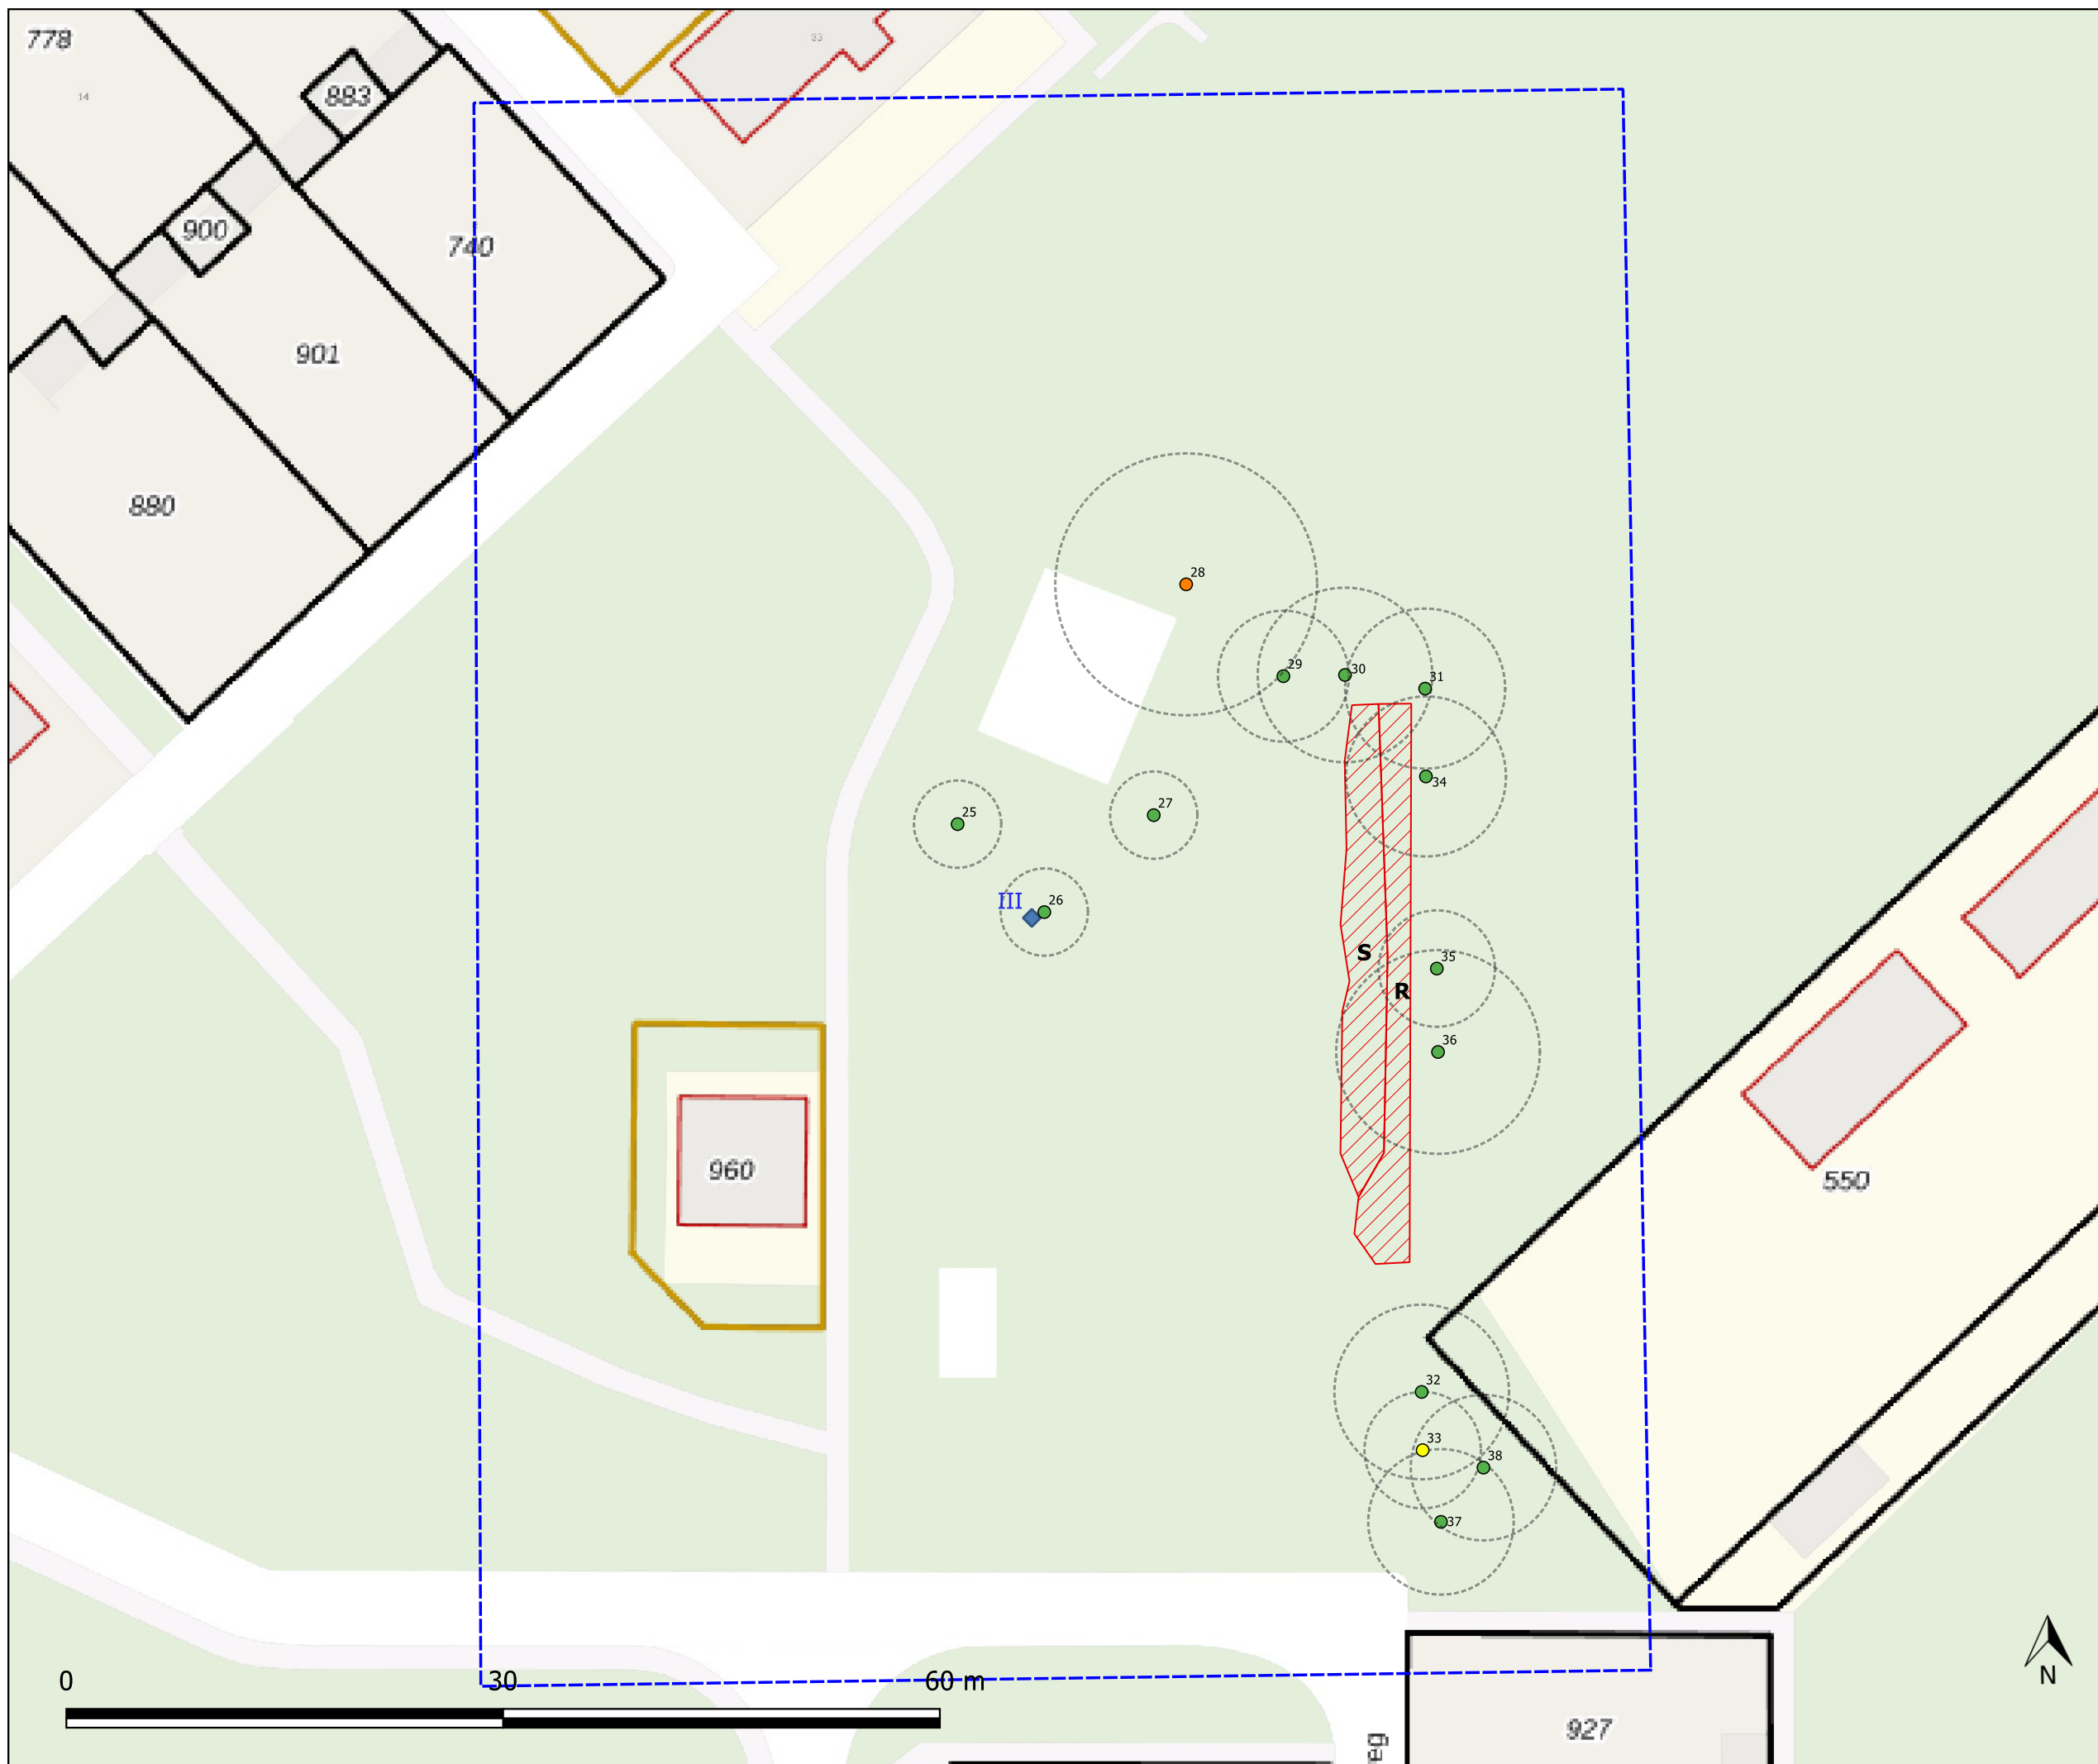
Locatie:  
Meester Bakkerweg

| nr. | locatie | boomsoort | plantjaar | boomhoogte | stamdiameter in cm | kroon diameter in m | eindbeeld | scheefstand | stamvoetschade | stamschade | dood hout | plak-oxsel | onderhoudstoestand | risicoklasse | conditie | toekomstverwachting | opmerkingen | verplantbaarheid |
|---|---|---|---|---|---|---|---|---|---|---|---|---|---|---|---|---|--|---|
| 25 | Meester Bakkerweg | Quercus robur | 2005 | 6-9 m | 14 | 6 | opkronen 4-4 m | | ja | | | | BGS verwaarloosd | tijdelijk verhoogd risico | goed | > 15 jaar | Verplantbaar matig ivm stamvoetschade | matig |
| 26 | Meester Bakkerweg | Tilia x europaea 'Pallida' | 2005 | 9-12 m | 16 | 6 | opkronen 4-4 m | | | ja | | | BGS achterstallig | tijdelijk verhoogd risico | goed | > 15 jaar | Verplantbaar matig ivm stamschade | matig |
| 27 | Meester Bakkerweg | Tilia x europaea 'Pallida' | 2005 | 9-12 m | 19 | 6 | opkronen 4-4 m | | | ja | | | BGS achterstallig | tijdelijk verhoogd risico | goed | > 15 jaar | Verplantbaar matig ivm stamschade | matig |
| 28 | Meester Bakkerweg | Quercus robur | 1960 | 18-24 m | 59 | 18 | niet vrij uitgroeiend | | | | ja | ja | OHS achterstallig | risicoboom | goed | 5 - 10 jaar | Uitscheurende plakoxsel boven speelplaats | slecht |
