Onderwerp: **verkennend milieukundig bodemonderzoek
volgens NEN-5740+A1
Hertenbaan nr. 11 te Erica**

Projectnummer: **17-M8398**

Opdrachtgever: **dhr. D. Keizer**

Datum: **26 april 2018**

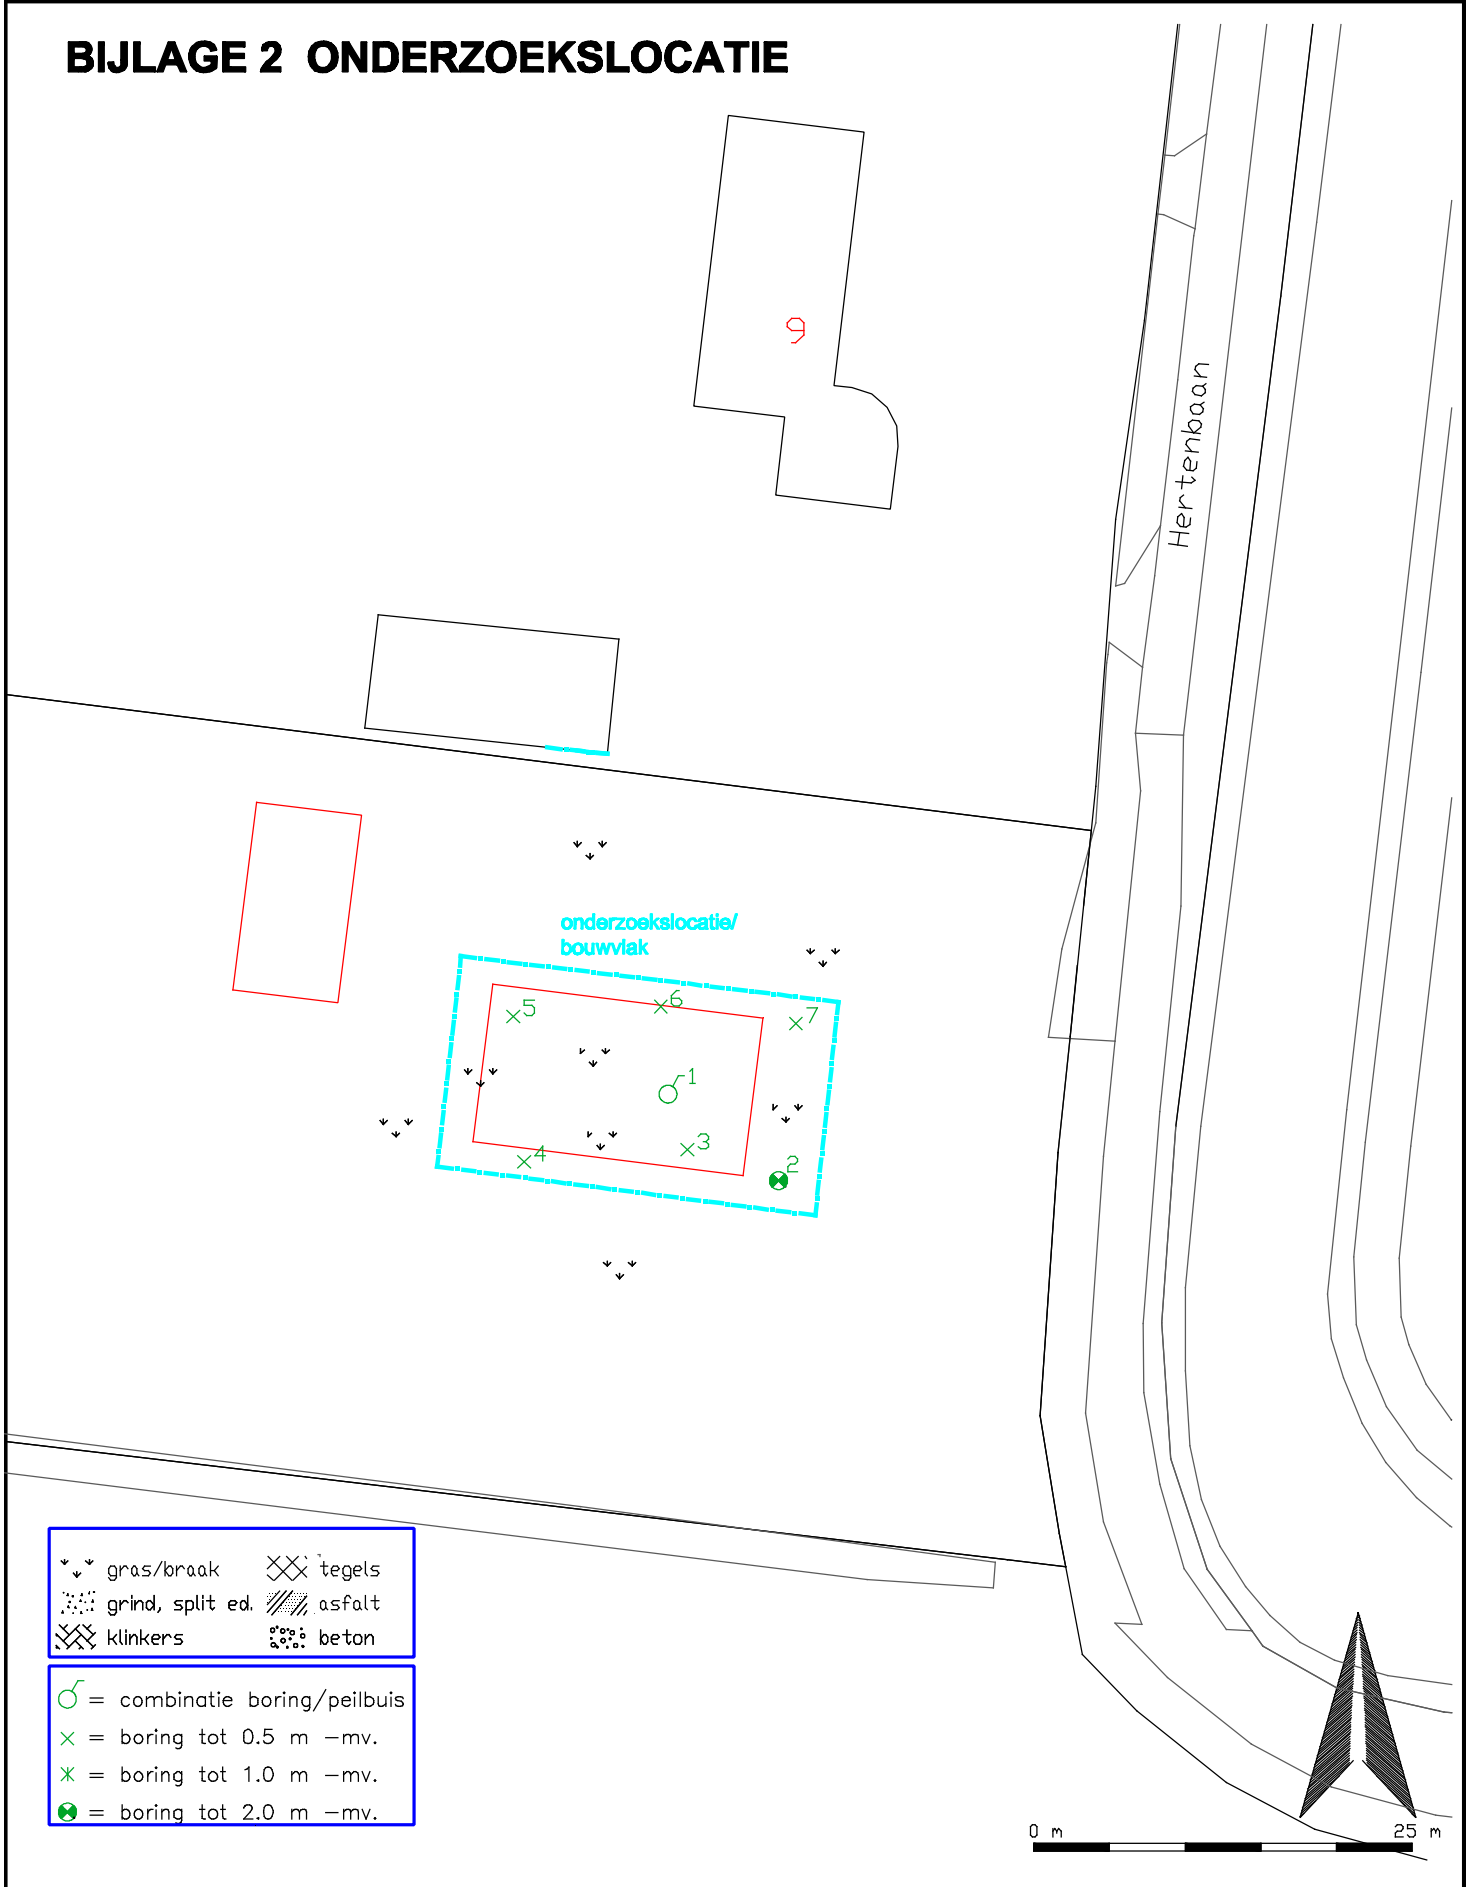
BIJLAGE 2 ONDERZOEKSLOCATIE

♂	= combinatie boring/peilbuis
x	= boring tot 0.5 m -mv.
x	= boring tot 1.0 m -mv.
x	= boring tot 2.0 m -mv.

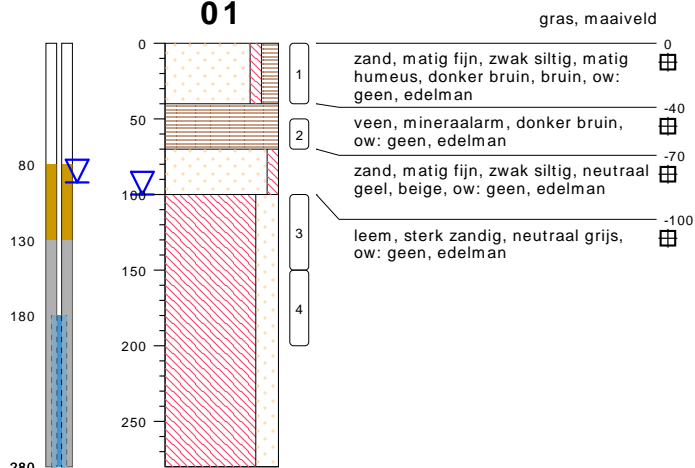
01

type **peilbuis met 1 filter**
 datum **20-03-2018**
 boormeester **A. van Wuykhuyse**

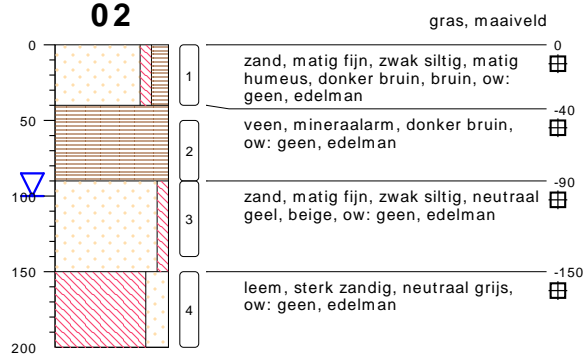
02

type **grondboring**
 datum **20-03-2018**
 boormeester **A. van Wuykhuyse**

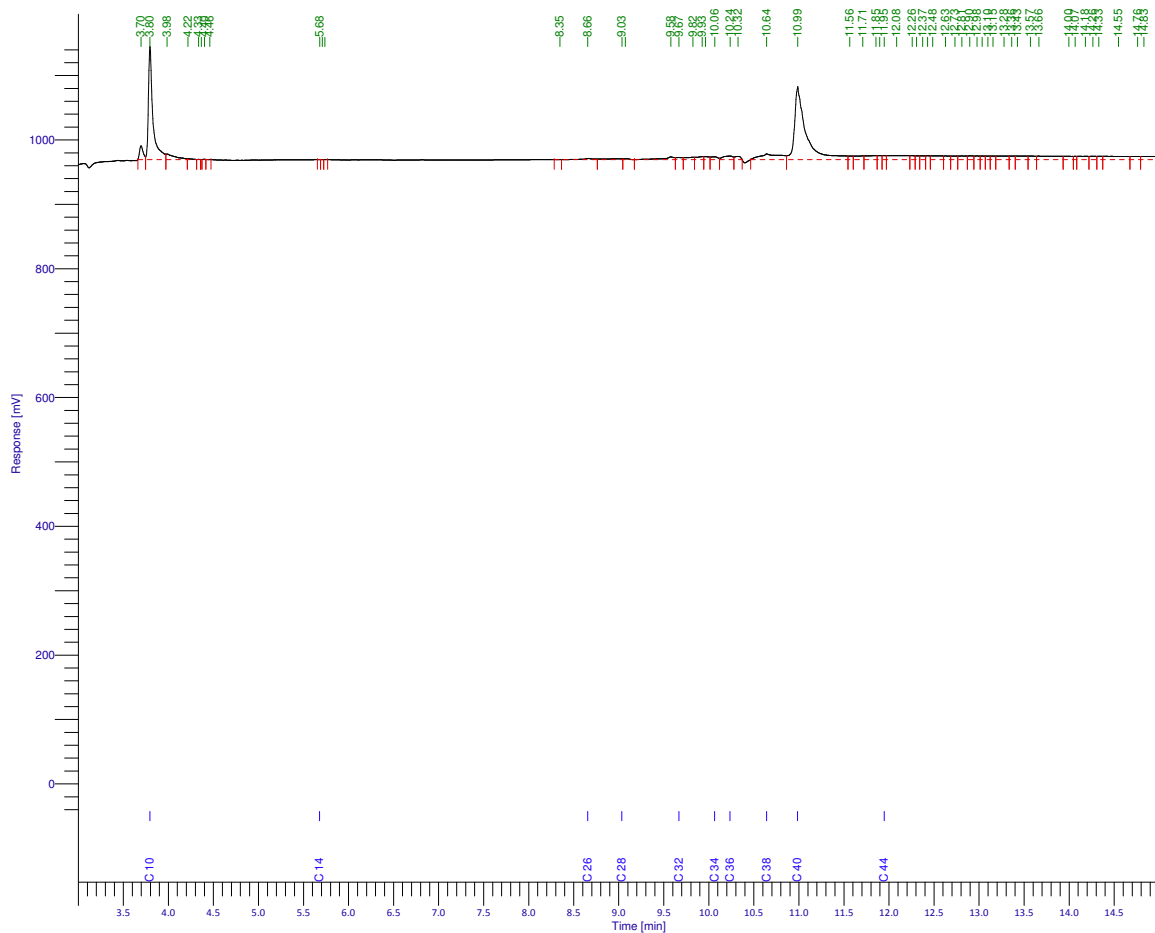
Chromatogram

Sample Name: 1809136001
 File Name: \NLS\OT025\data\GC18-GC142018-04\ms-14-0409-036-20180410-072045.raw
 Date: 10-04-2018 07:20:57
 Method: Minnie PE
 Start Time: 3:00 min
 Scale Factor: 1.0
 Sample #: 001
 Page 1 of 1
 Time of Injection: 10-04-2018 00:18:55
 End Time: 15:00 min
 Low Point: -57.25 mV
 High Point: 1145.05 mV
 Plot Offset: 57.25 mV
 Plot Scale: 1202.3 mV
