Onderwerp: **verkennend milieukundig bodemonderzoek volgens NEN
5740+A1 Verlengde Oosterdiep WZ perceel sectie AD nr. 190 1
Barger-Compascuum**

Projectnummer: **19-M8982**

Opdrachtgever: **RooBeek Advies**

Datum: **19 augustus 2019**

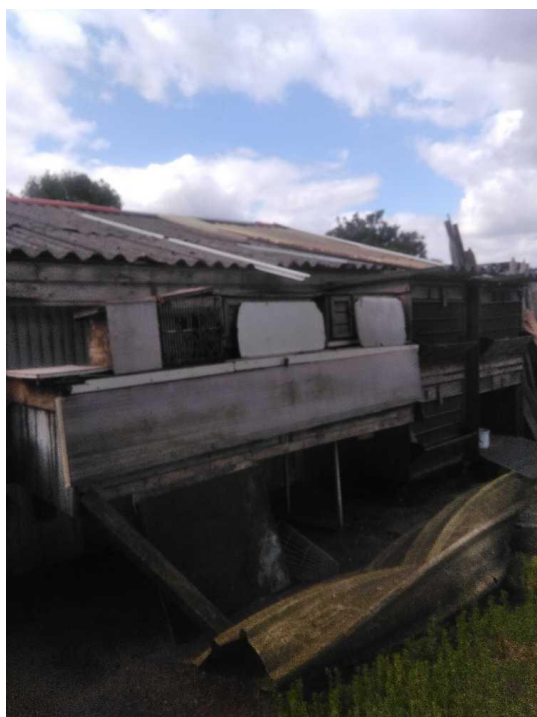
Foto 2: asbestverdacht dak

Het dak van de schuur welke zich op de onderzoekslocatie bevindt (en mogelijk enkele bijgebouwen) bestaat uit asbestverdachte dakplaten. Het dak is deels voorzien van dakgoten. Het dak watert deels af op aangebouwde hokken. De daken van de aangebouwde hokken zijn aangezien deze dicht op elkaar zijn gebouwd niet goed te beoordelen.

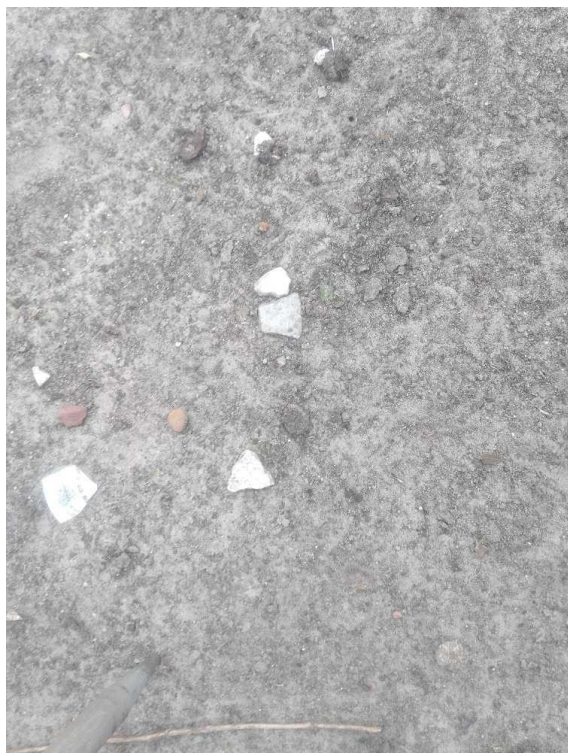
Foto 3: asbestverdacht materiaal op maaiveld

Tijdens de locatie-inspectie is aandacht geschonken aan de aanwezigheid van asbest op het maaiveld. Op het maaiveld t.p.v. de kippenren (boring 8) is een plaatje asbestverdacht materiaal waargenomen.
