Onderwerp: **verkennend milieukundig bodemonderzoek volgens
NEN 5740+A1 Verlengde Vaart Z.Z. perceel sectie I
nr.13384 te Erica**

Projectnummer: **22-M10359**

Opdrachtgever: **fam. Van Boven**

Datum: **20 juni 2022**

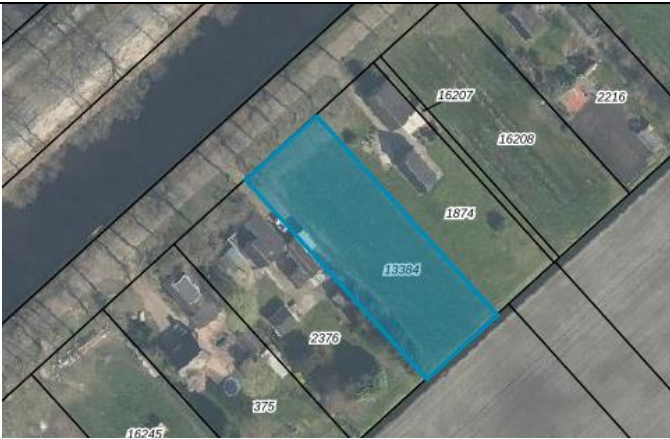
<p><i>figuur 1: globale ligging onderzoeksgebied (plangebied)</i></p>
Bebouwing en bouwjaar (Kadaster BAG)	De onderzoekslocatie is onbebouwd.
Terreinverharding	De onderzoekslocatie is onverhard.
Ondergrondse infrastructuur	Geen informatie, bij grondwerk dient een KLIC-melding gedaan te worden.
Archeologische waarden	De locatie heeft op basis van de archeologische waardenkaart (IKAW) de vermelding "lage trefkans".
Geplande herinrichting	Nieuwbouw van een woning.
bijzonderheden: -
