Onderwerp: **verkennend milieukundig bodemonderzoek volgens
NEN 5740+A1 Ringlaan, percelen sectie G nrs. 8387 en
8916 te Nieuw-Amsterdam**

Projectnummer: **22-M10456**

Opdrachtgever: **BJZ.nu**

Datum: **10 oktober 2022**

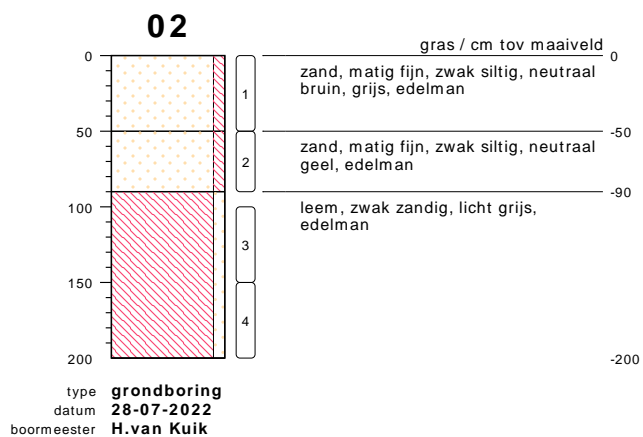
bodemprofielen **BIJLAGE 3: BOORPROFIELEN**

bodemlaag m-mv	hoofdbestanddeel	toevoeging	kleur
0.0-0.3	zand	zwak siltig, zwak humeus	donkerbruin
0.3-0.6	zand	zwak siltig	beige/grijs
0.6-1.0	zand	zwak siltig	beige/bruin
1.0-1.9	leem	zwak zandig	beige/grijs
1.9-3.5	zand	zwak siltig	creme/grijs
