Onderwerp:	verkennend milieukundig bodemonderzoek volgens NEN 5740+A1 Zandpolstraat nr. 36 te Zandpol
Projectnummer:	21-M9978
Opdrachtgever:	A. Fokke
Datum:	1 september 2021

onderwerp	verkennend milieukundig bodemonderzoek volgens NEN 5740+A1 Zandpolstraat nr. 36 te Zandpol
datum	woensdag 1 september 2021
projectnummer	20-M9978
in opdracht van	dhr. A. Fokke Foreestallee 9 7773 DC Hardenberg
uitgevoerd door	Sigma Bouw & Milieu Phileas Foggstraat 153 7825 AW Emmen tel: (0591) 659128 fax:(0591) 659325

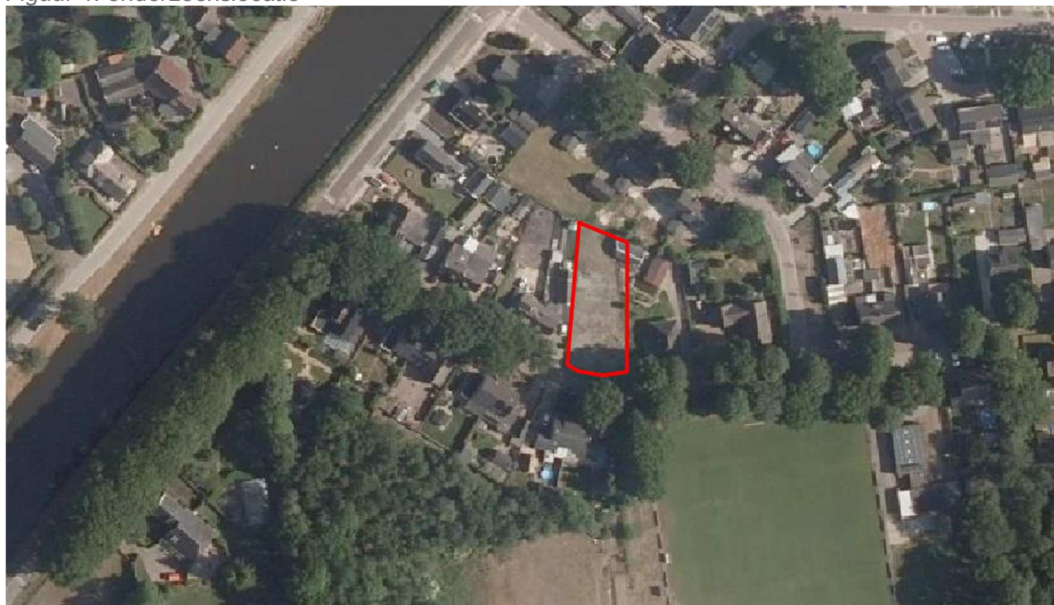
Figuur 1. onderzoekslocatie

Het onderhavige onderzoek, het geografisch besluitvormingsgebied, betreft het onderzochte onderzoekslocatie, zoals weergegeven in bijlage 2.

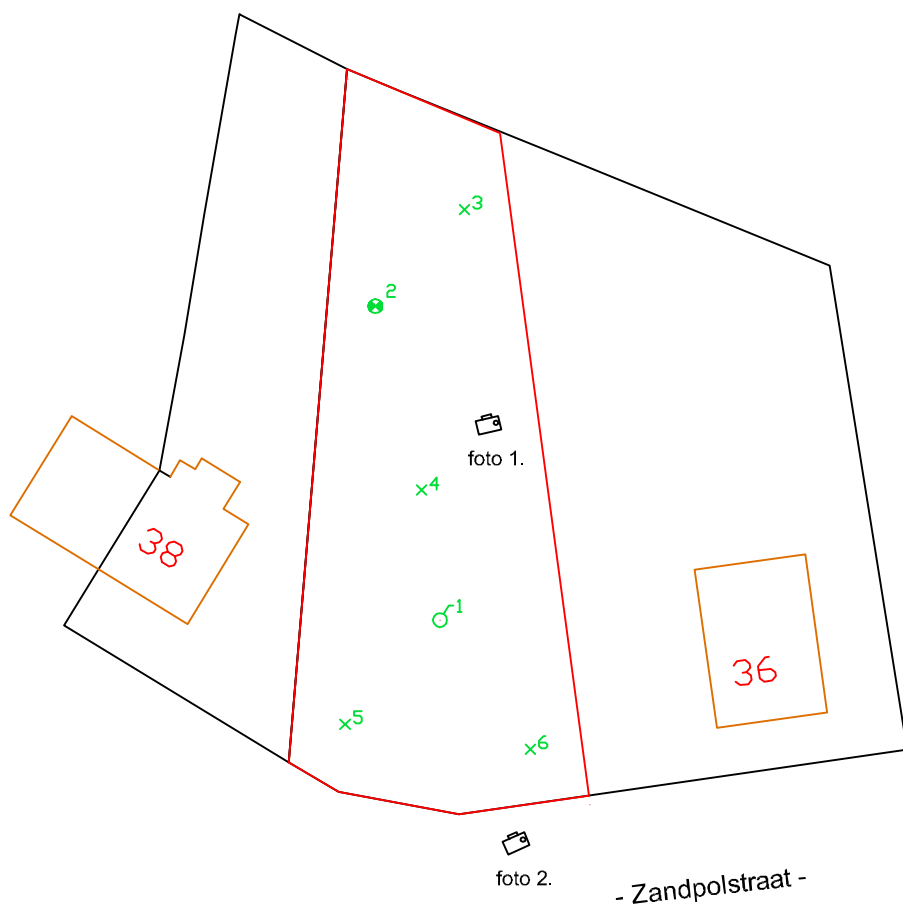
BIJLAGE 2 ONDERZOEKSLOCATIE

Het onderzoeksprogramma is ruimtelijk weergegeven in bijlage 2. In deze bijlage zijn alle geplaatste boringen geprojecteerd.

Alle geplaatste boringen zijn zodanig ruimtelijk verspreid over de onderzoekslocatie dat een zo representatief mogelijke indruk van de onderzoekslocatie wordt verkregen. De positionering van alle boringen is weergegeven in bijlage 2. Het veldwerkprogramma staat weergegeven in Tabel 9.

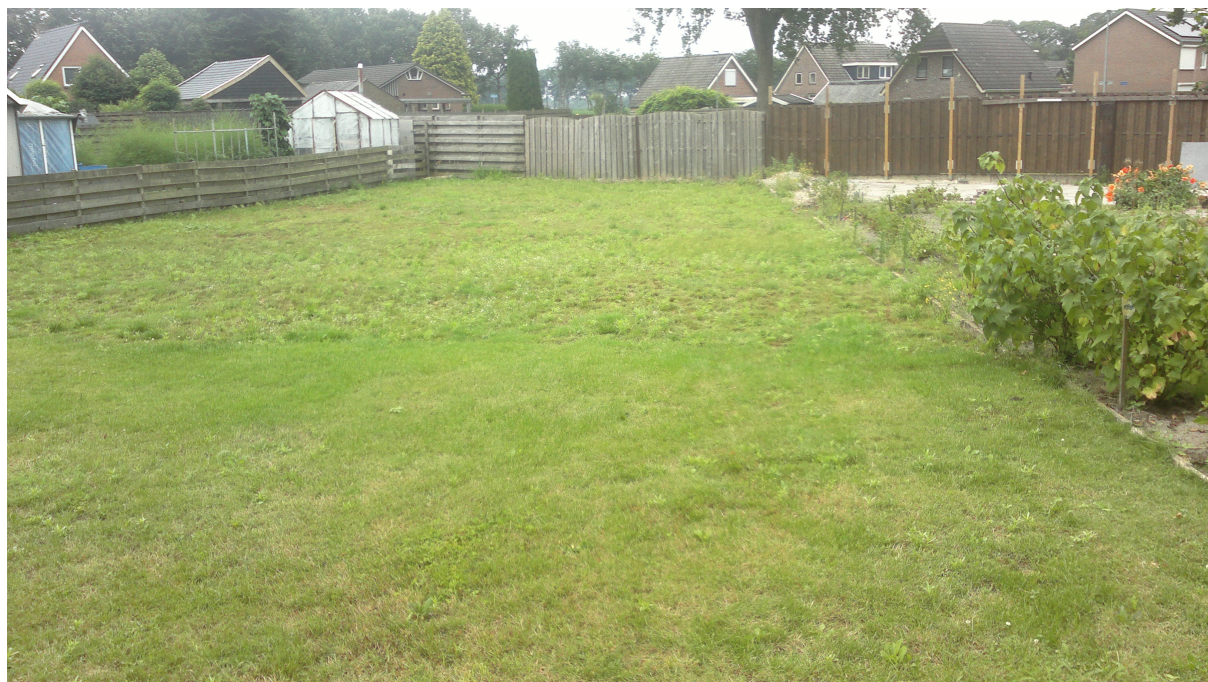
Foto 1. Zandpolstraat 36, Zandpol

Voorafgaand aan het plaatsen van boringen is een locatie-inspectie gehouden. De locatie betreft een deel van een tuin. Aan de achterzijde van de locatie langs de schutting is op het maaiveld enig baksteenpuin en klinkers waargenomen. De eigenaar van de locatie heeft aangegeven dit voorafgaand aan de verkoop te verwijderen. Voor het overige zijn op de onderzoekslocatie geen bijzonderheden waargenomen.

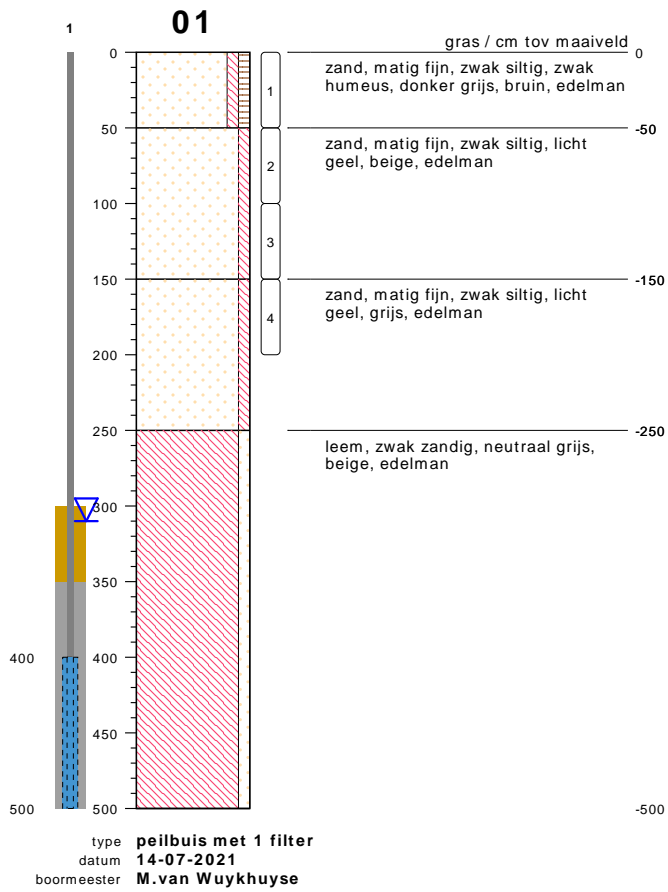
bodemprofielen **schaal 1:50**

De boorprofielbeschrijvingen van alle verrichte boringen met bijbehorende zintuiglijke waarnemingen zijn grafisch uitgewerkt en opgenomen in bijlage 3.

bodemlaag m-mv	hoofdbestanddeel	toevoeging	kleur
0,0-0,5	zand	zwak siltig	donker grijs
0,5-1,5	zand	zwak siltig	lichte beige-geel
1,5-2,5	zand	zwak siltig	lichte geel-grijs
2,5-5,0	leem	zwak zandig	beige-grijs
