Onderwerp: **verkennend milieukundig bodemonderzoek volgens
NEN 5740+A1 Bladderswijk O.Z. nr. 144 te Nieuw-
Dordrecht**

Projectnummer: **23-M10682/M10853**

Opdrachtgever: **BJZ.nu**

Datum: **23 juni 2023**

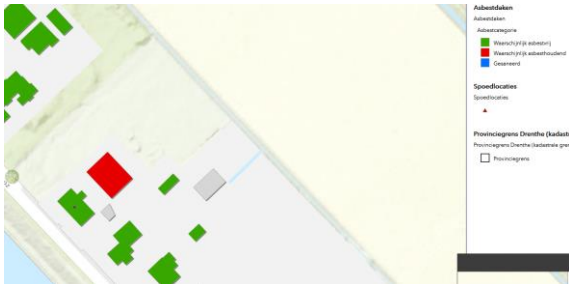
<p>Aanwezigheid asbest</p>	<p>Op basis van de provinciale asbestdakenkaart geldt dat het dak van het bestaande bijgebouw naast de onderzoekslocatie waarschijnlijk asbestvrij is (zie figuur 2).</p>

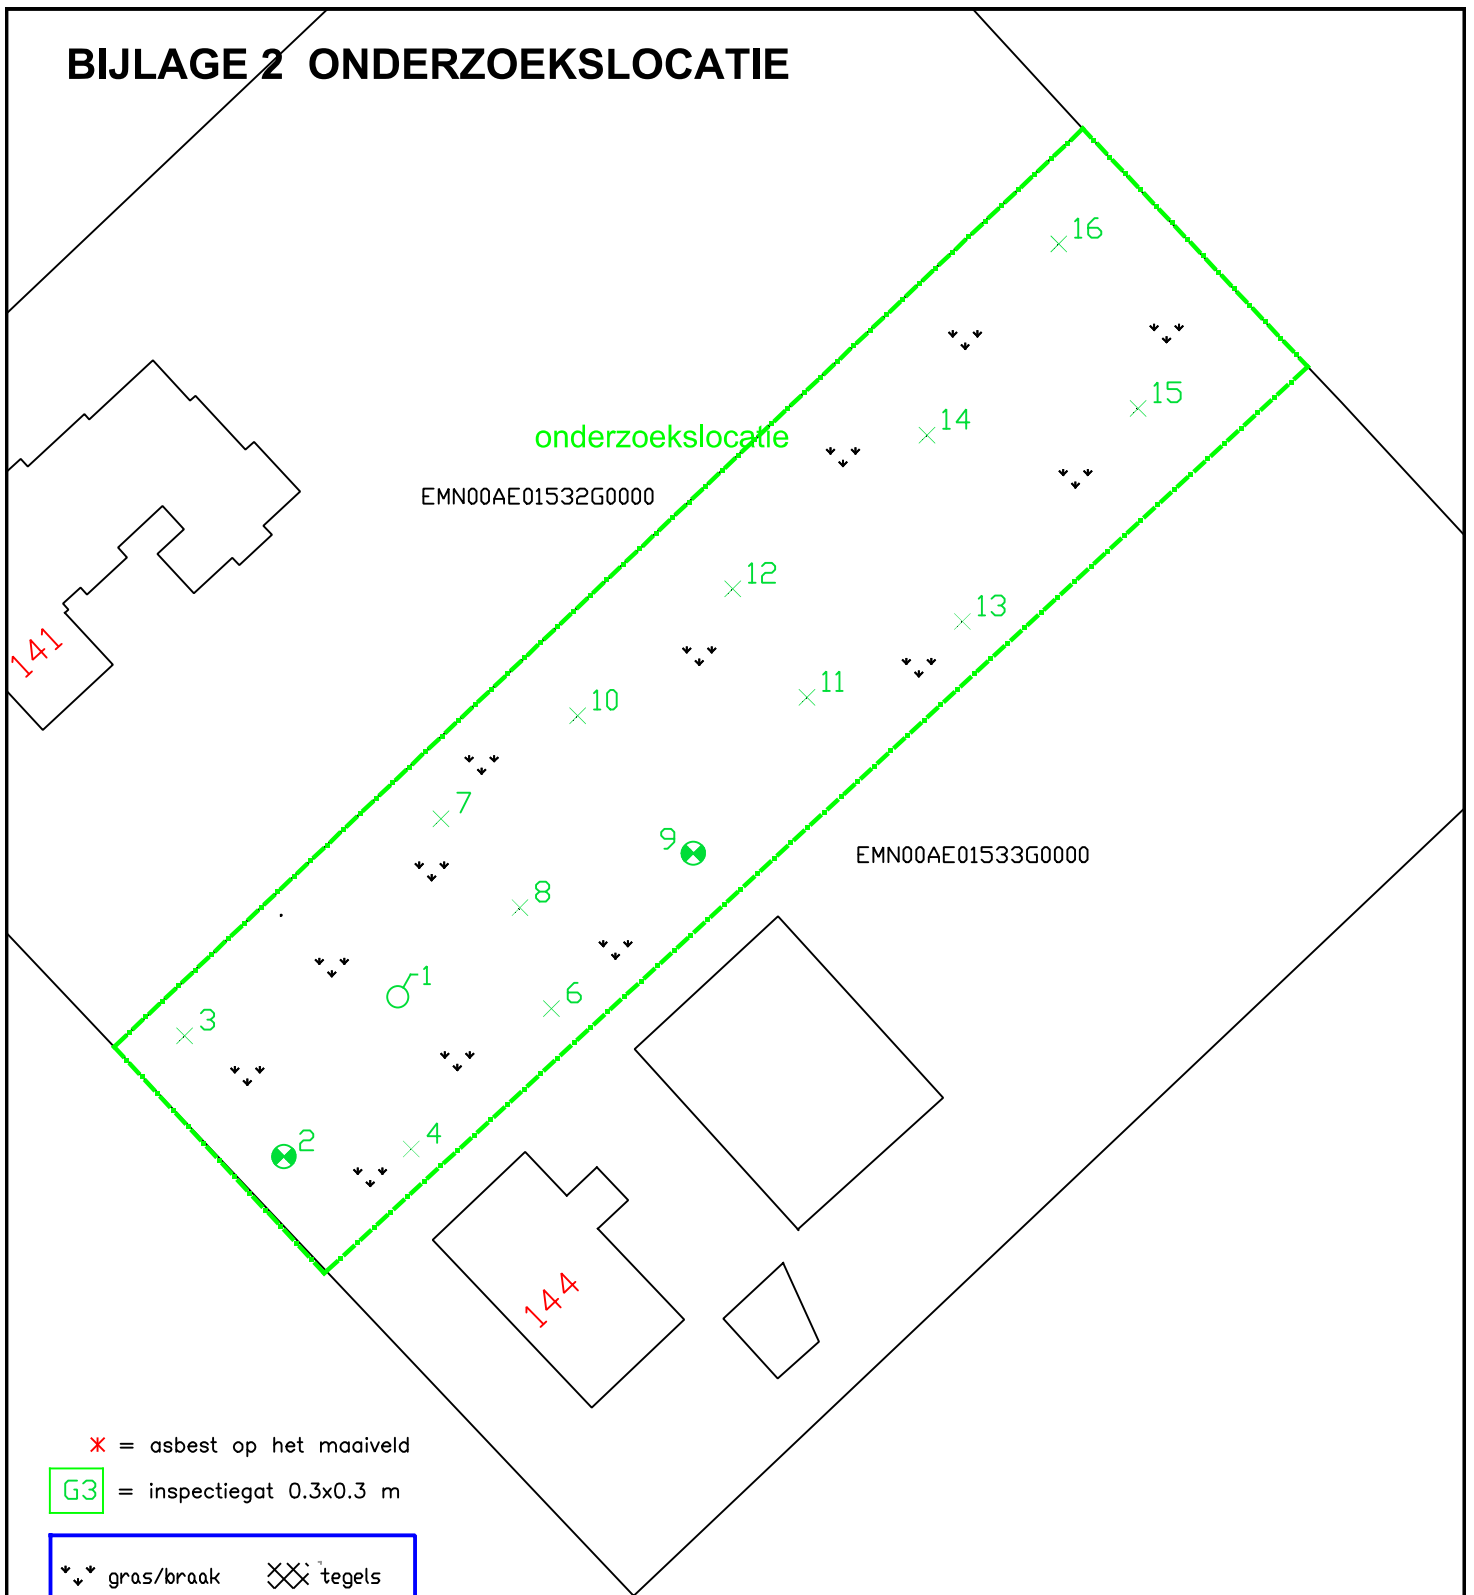
BIJLAGE 2 ONDERZOEKSLOCATIE

Alle geplaatste boringen zijn zodanig ruimtelijk verspreid over de onderzoekslocatie dat een zo representatief mogelijke indruk van de onderzoekslocatie wordt verkregen. De positionering van alle boringen is weergegeven in bijlage 2. Het veldwerkprogramma staat weergegeven in tabel 10.

- * = asbest op het maaveld
 - G3 = inspectiegat 0.3x0.3 m
 - ♂ = combinatie boring/peilbuis
 - x = boring tot 0.5 m -mv.
 - *x = boring tot 1.0 m -mv.
 - ⊗ = boring tot 2.0 m -mv.

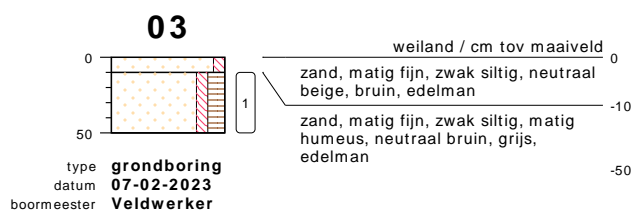
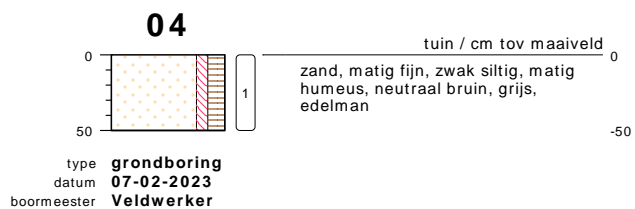
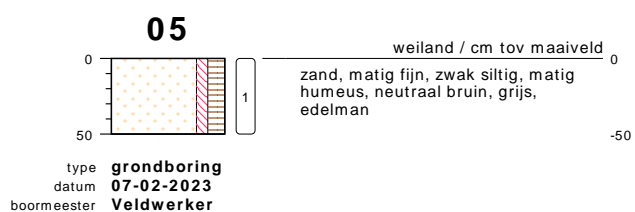
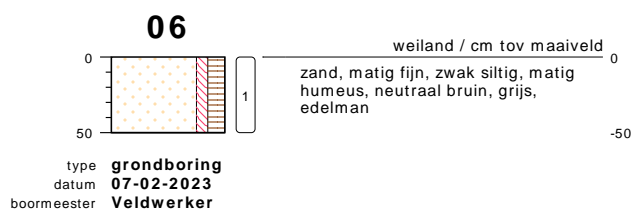
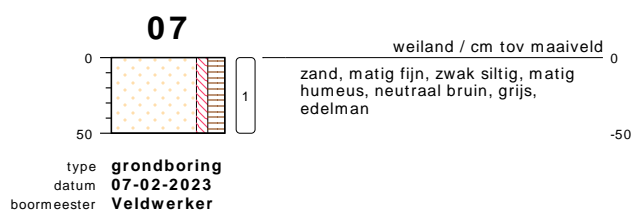
bodemprofielen **BIJLAGE 3: BOORPROFIELEN**

De boorprofielbeschrijvingen van alle verrichte boringen met bijbehorende zintuiglijke waarnemingen zijn grafisch uitgewerkt en opgenomen in bijlage 3.

bodemlaag m-mv	hoofdbestanddeel	toevoeging	kleur
0.0-0.6	zand	zwak siltig	bruin/grijs
0.6-1.2	leem	zwak zandig, plaatselijk zand- of veenlagen	donkerbruin
1.2-3.0	leem	zwak zandig, plaatselijk zandlagen	(licht)grijs
3.0-3.7	zand	matig siltig	(licht)grijs

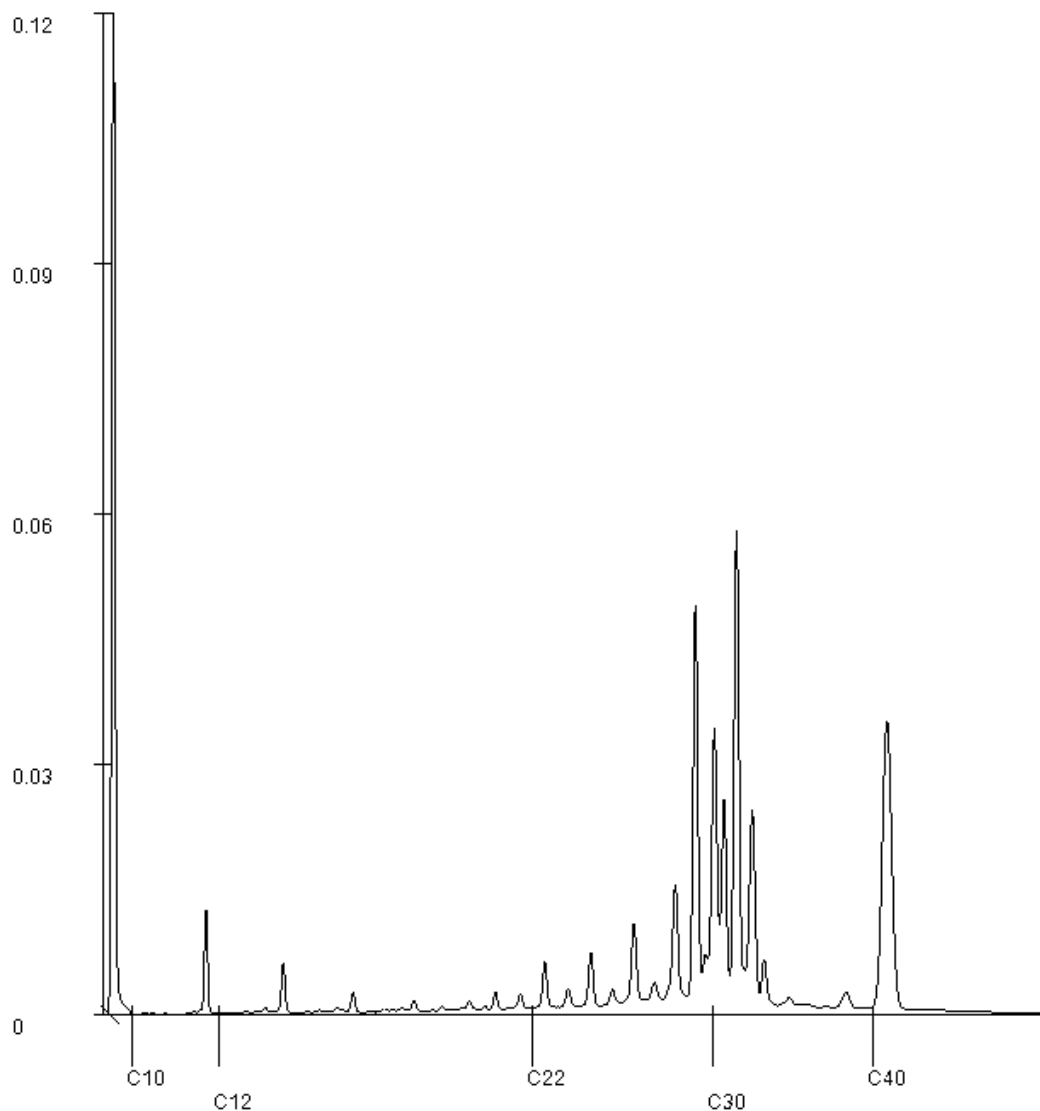
stookolie C10-C36

De C10 en C40 pieken zijn toegevoegd door het laboratorium en worden gebruikt als interne standaard.

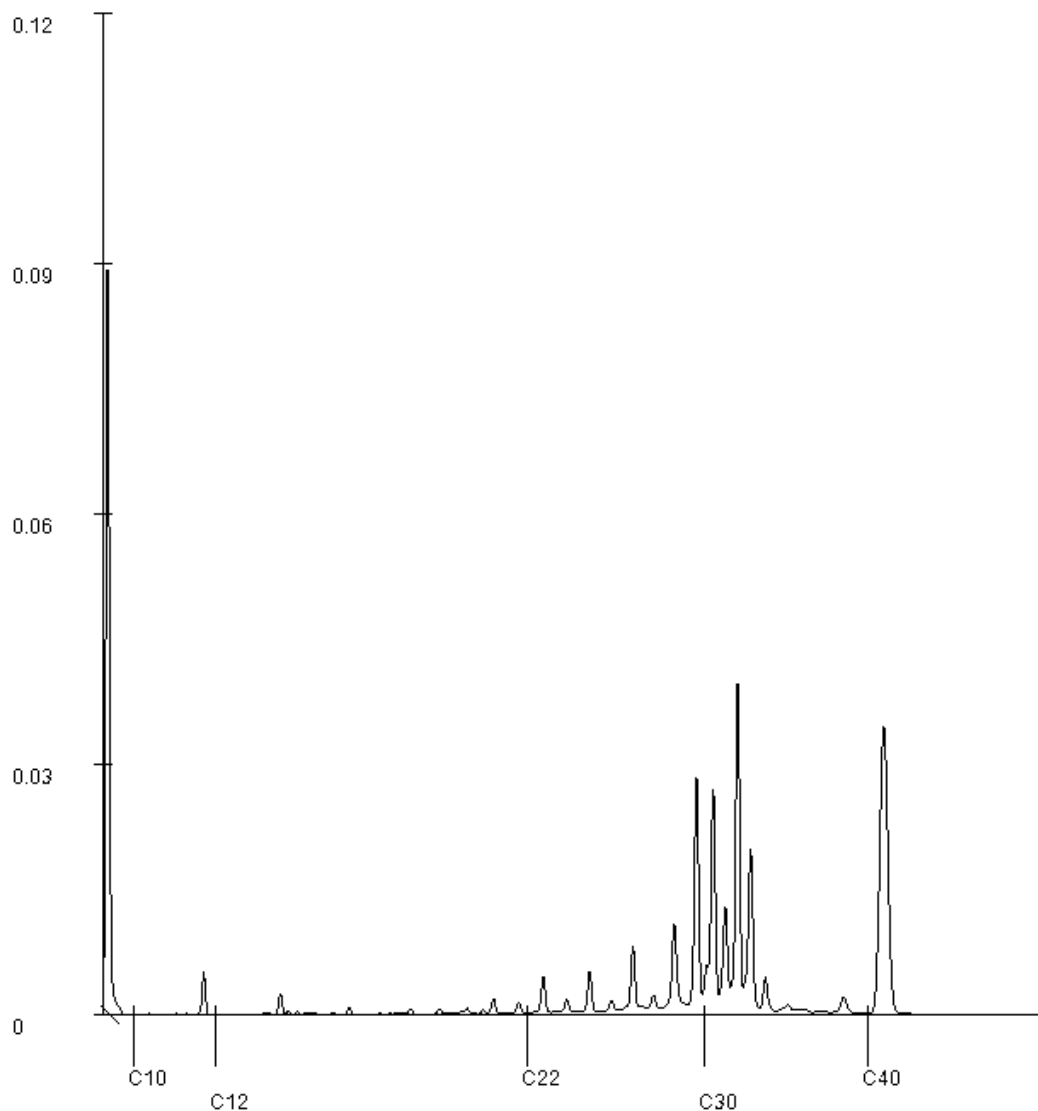
stookolie C10-C36

De C10 en C40 pieken zijn toegevoegd door het laboratorium en worden gebruikt als interne standaard.
