Onderwerp: **verkennend milieukundig bodemonderzoek volgens
NEN 5740+A1 Koppelwijk O.Z. perceel sectie AB nr.
269 te Emmer-Compascuum**

Projectnummer: **23-M10818**

Opdrachtgever: **BJZ.nu**

Datum: **03 juli 2023**

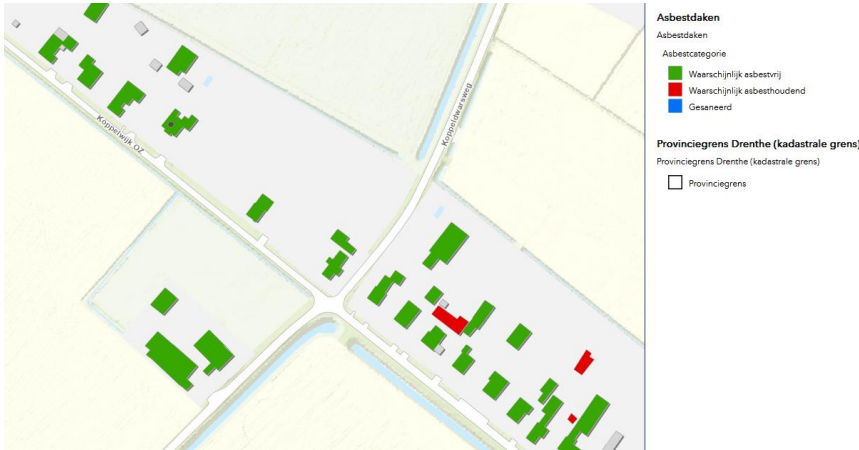
<p><i>figuur 2: asbestdakenkaart Drenthe</i></p> <p>Er is geen informatie bekend omtrent de evt. aanwezigheid van asbest in de bodem t.p.v. het plangebied. Er bestaat altijd de mogelijkheid dat asbest (afval/puin) ed. is begraven. Op voorhand is hiervan geen informatie bekend.</p>

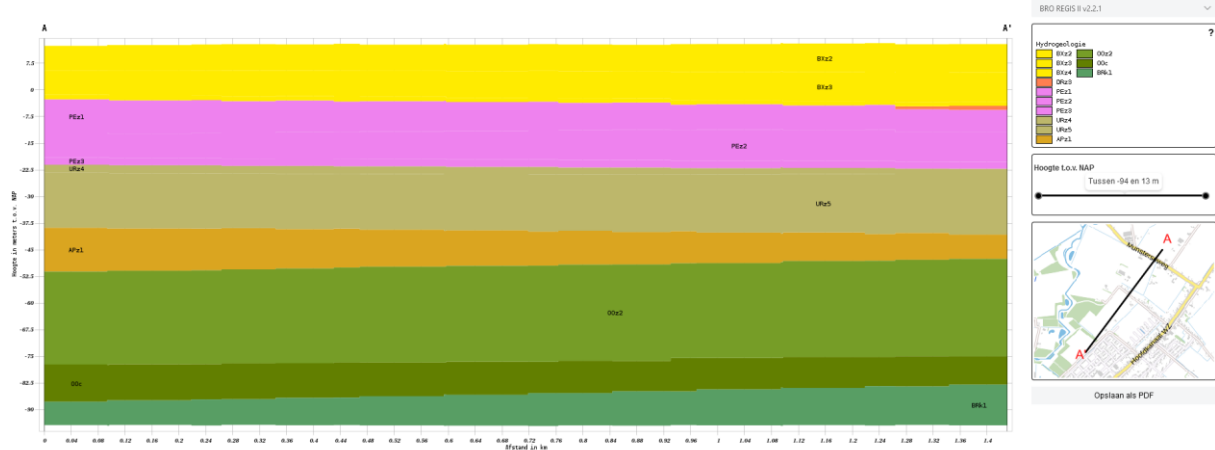
figuur 4: geohydrologische opbouw

De bovenste laag, de deklaag, heeft een hoogte van ca. 10-13 m+NAP.

In figuur 4 staat de geohydrologische opbouw weergegeven.

Verticale Doorsnede BRO REGIS II v2.2.1

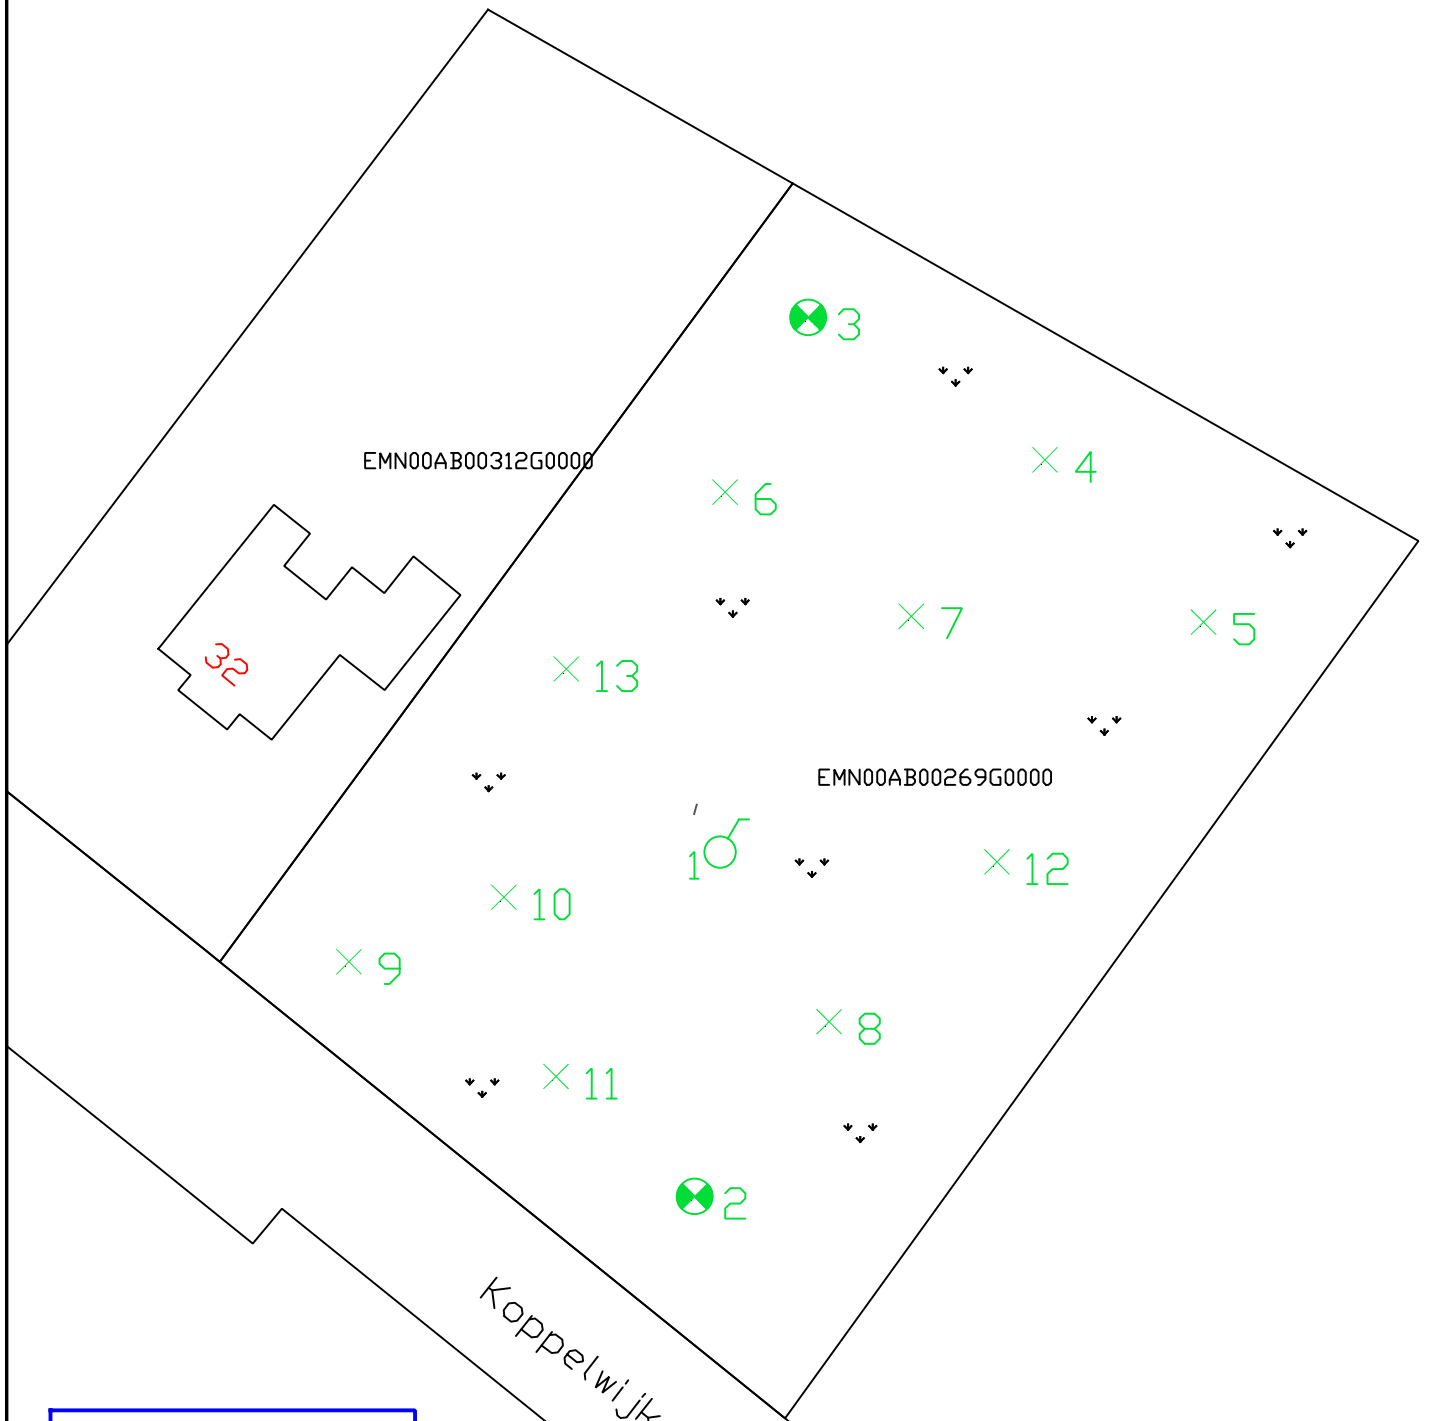
BIJLAGE 2 ONDERZOEKSLOCATIE

Alle geplaatste boringen zijn zodanig ruimtelijk verspreid over de onderzoekslocatie dat een zo representatief mogelijke indruk van de onderzoekslocatie wordt verkregen. De positionering van alle boringen is weergegeven in bijlage 2. Het veldwerkprogramma staat weergegeven in tabel 9.

Het onderhavige onderzoek, het geografisch besluitvormingsgebied, betreft het onderzochte deel van de locatie zoals weergegeven in bijlage 2.

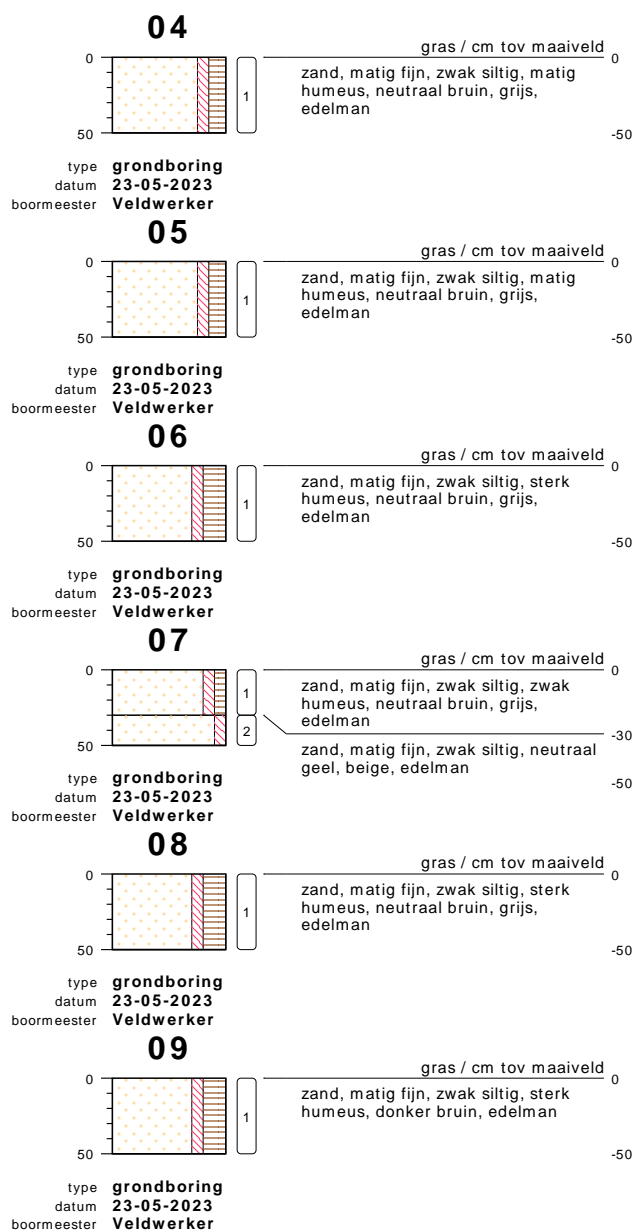
bodemprofielen **BIJLAGE 3: BOORPROFIELEN**

De boorprofielbeschrijvingen van alle verrichte boringen met bijbehorende zintuiglijke waarnemingen zijn grafisch uitgewerkt en opgenomen in bijlage 3.

bodemlaag m-mv	hoofdbestanddeel	toevoeging	kleur
0.0-1.0	zand	zwak siltig, matig hummeus, plaatselijk veenlagen	donkerbruin
1.0-2.5	zand	zwak siltig, plaatselijk leemlagen	geel/grijs/beige

Op basis van zintuiglijke waarnemingen zijn in het opgeboorde monstermateriaal geen bodemvreemde afwijkingen waargenomen welke zouden kunnen duiden op een vorm van bodemverontreiniging.

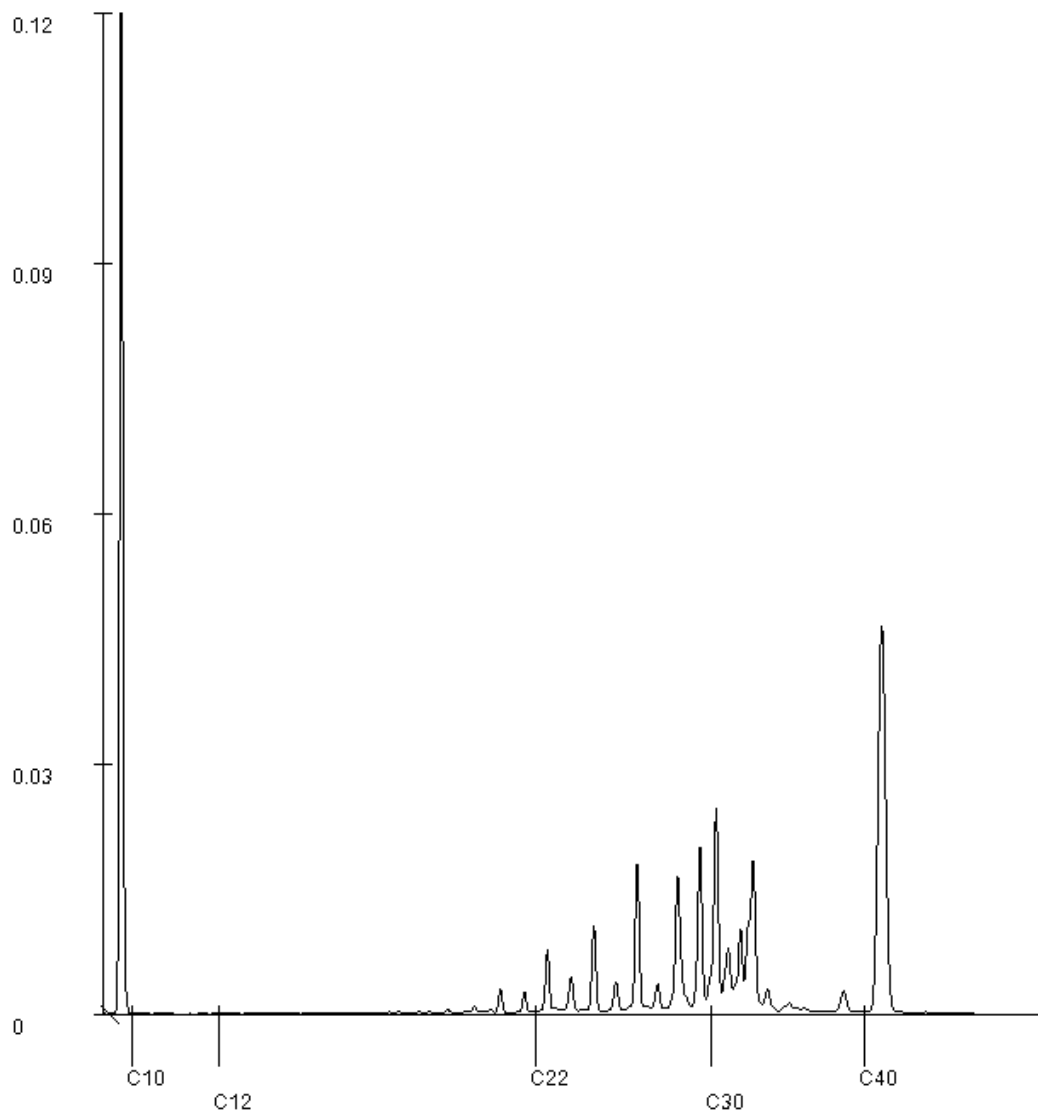
stookolie C10-C36

De C10 en C40 pieken zijn toegevoegd door het laboratorium en worden gebruikt als interne standaard.

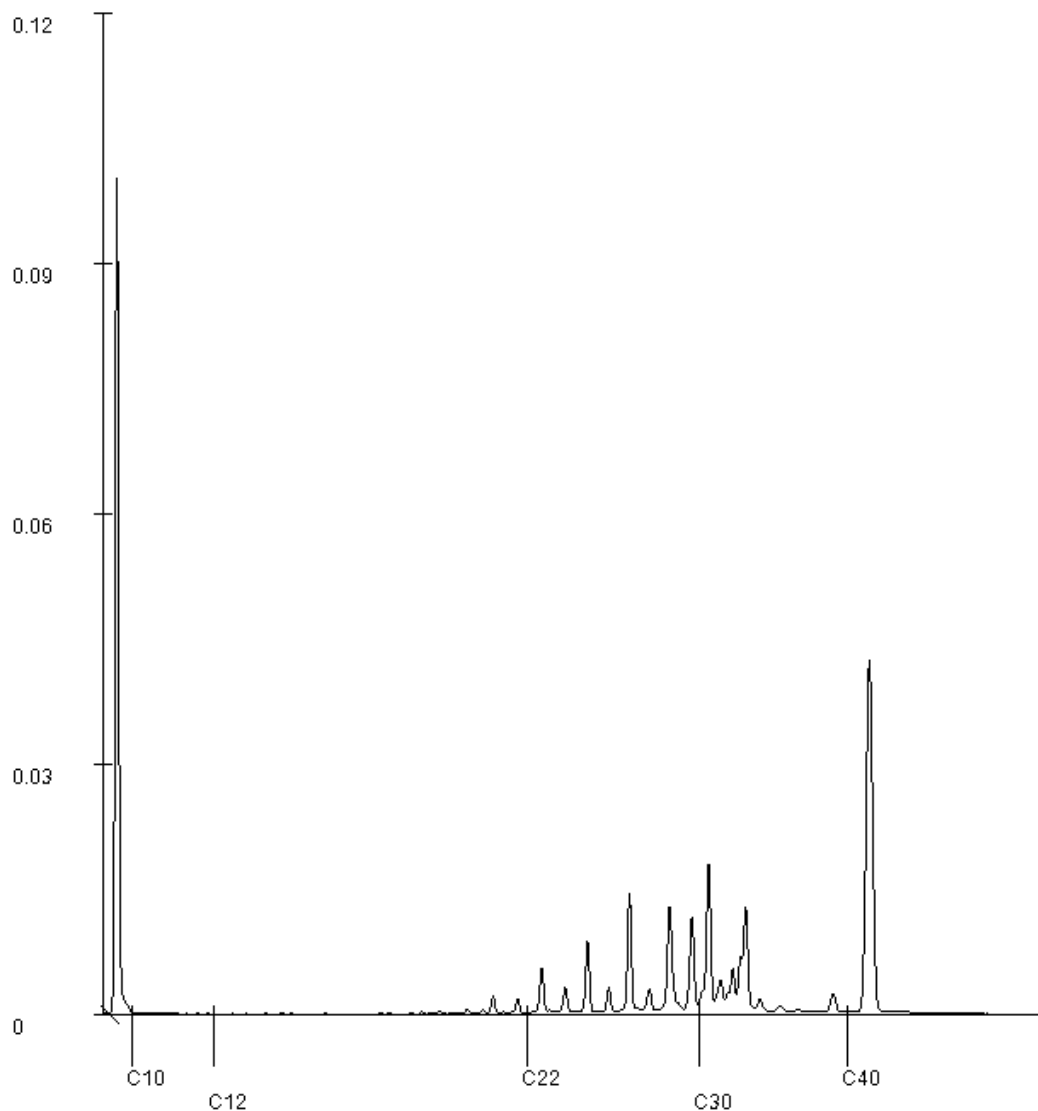
stookolie C10-C36

De C10 en C40 pieken zijn toegevoegd door het laboratorium en worden gebruikt als interne standaard.
