Onderwerp:	verkennend milieukundig bodemonderzoek volgens NEN-5740+A1 Oosterwijk Westzijde nr. 81 te Oranjedorp
Projectnummer:	17-M8379
Opdrachtgever:	dhr. D. ter Haar
Datum:	30 maart 2018

onderwerp **verkennend milieukundig bodemonderzoek volgens NEN-5740+A1 Oosterwijk Westzijde nr. 81 te Oranjedorp**

projectnummer 17-M8379

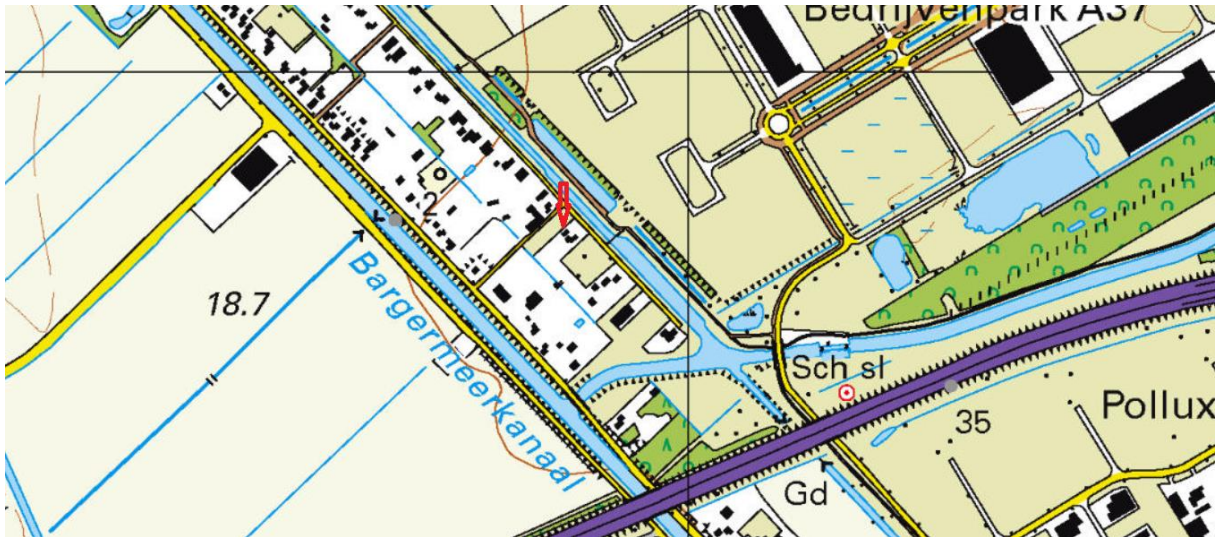
BIJLAGE 1 TOPOGRAFISCH OVERZICHT

De topografische ligging van de onderzoekslocatie is weergegeven in bijlage 1.

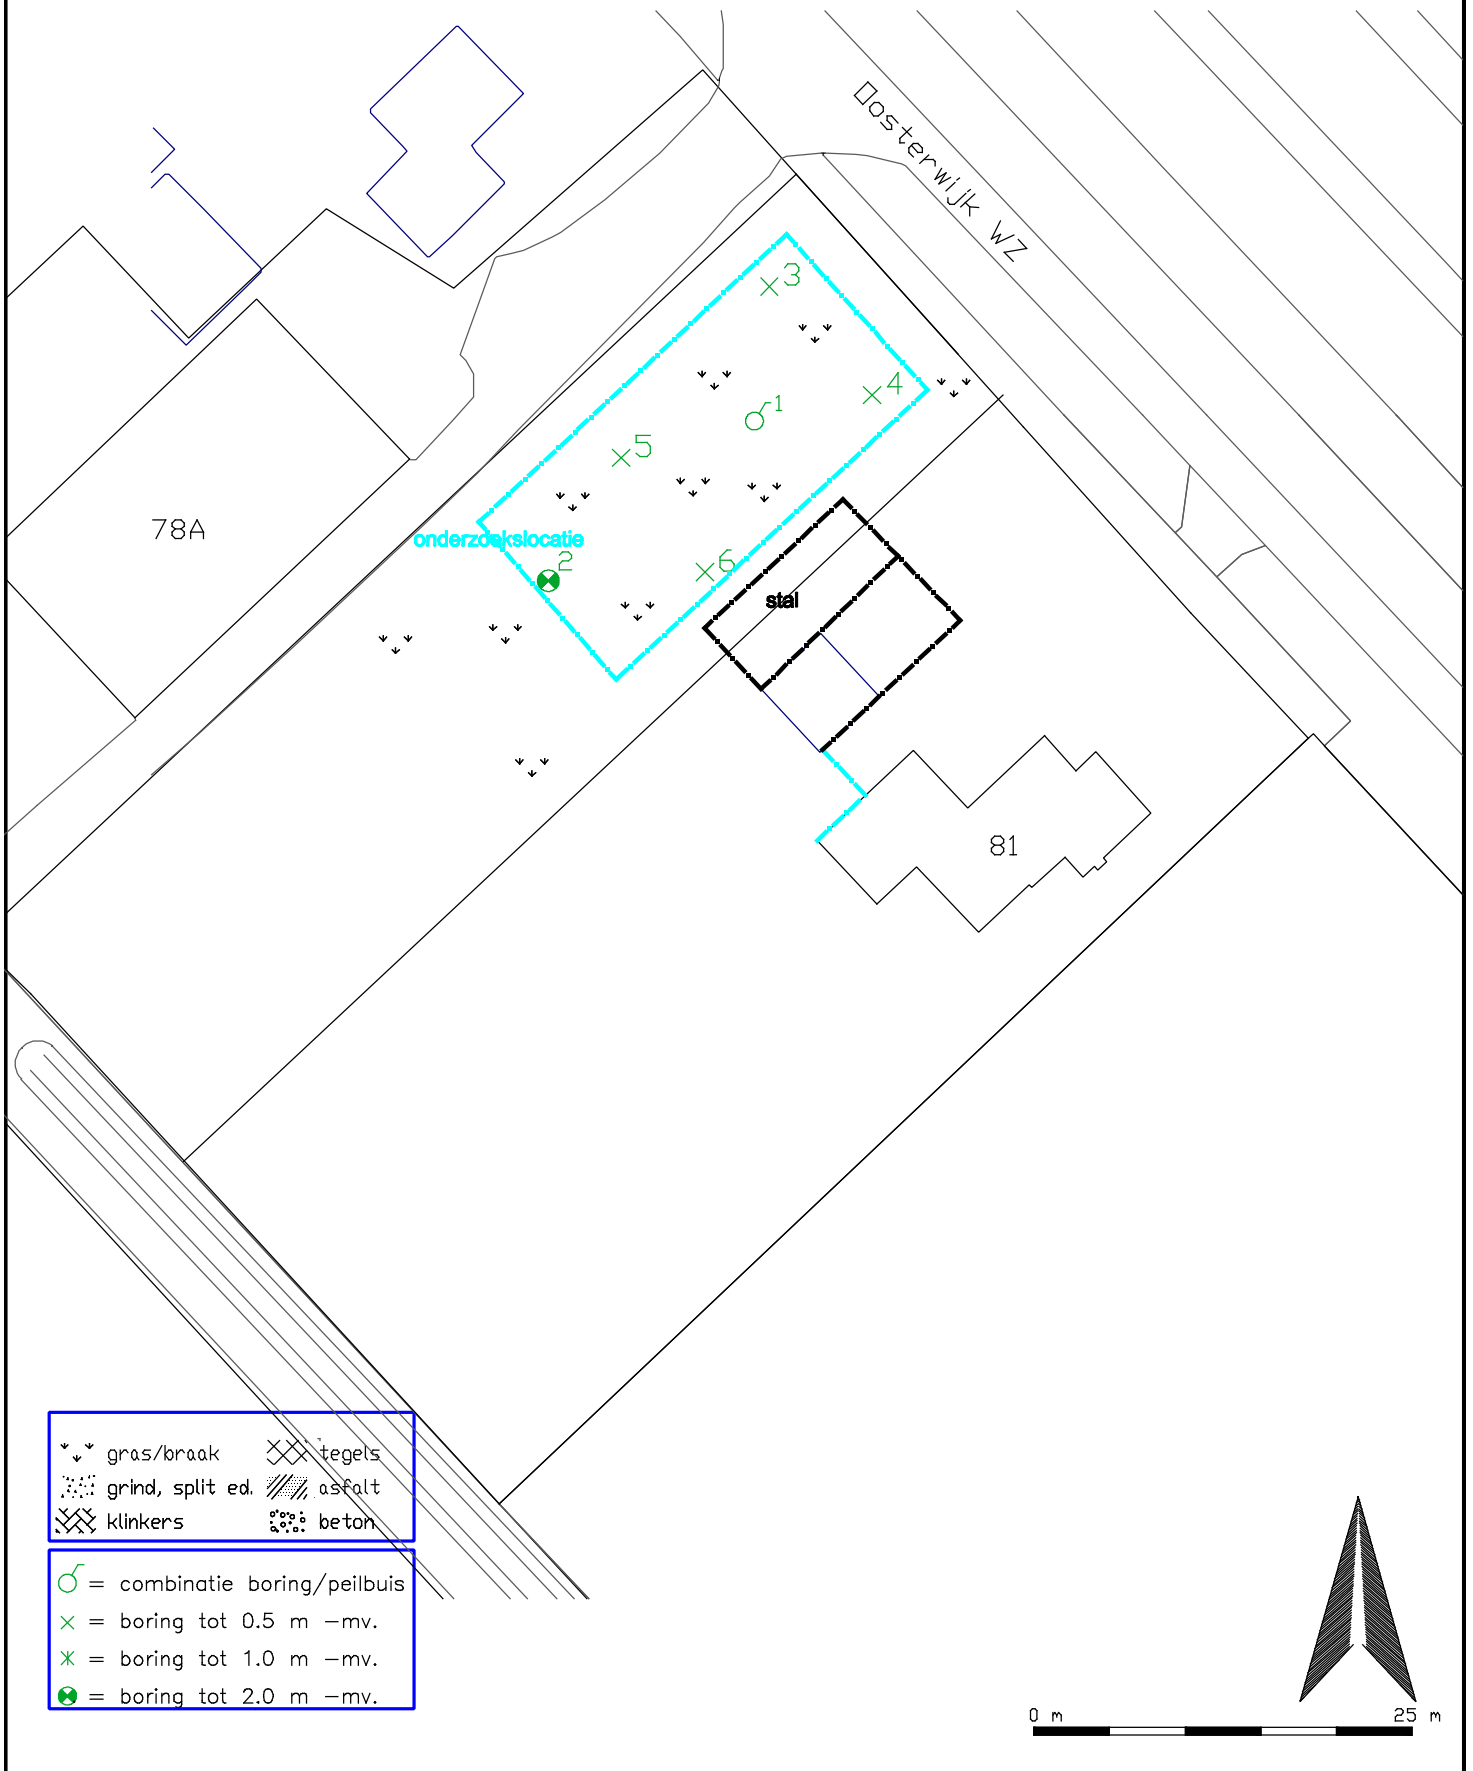
BIJLAGE 2 ONDERZOEKSLOCATIE

Het onderzoeksprogramma is ruimtelijk weergegeven in bijlage 2. In deze bijlage zijn alle geplaatste boringen geprojecteerd.

De positionering van alle boringen is weergegeven in bijlage 2.

Op de locatie zijn in totaal, gelijkmatig verdeeld, op de onderzoekslocatie zes boringen geplaatst. Alle boringen zijn doorgezet tot in de aanwezige deklaag (0.5 m-mv). Twee boringen zijn doorgezet 2.0 m-mv. Eén boring is doorgezet tot in het freatisch grondwater, deze boring is ten behoeve van de bemonstering van het grondwater afgewerkt met een peilbuis, filtertraject van ca. 2.7-3.7 m-mv.
